BITACORA ELECTRÓNICA DE OBRA

REGISTRO DE LA BITACORA Y FOTO DEL CUADERNO DE OBRA

Confirma Bitacora: Si	Nro Informe: 72	Fecha Informe: 15-04-2019	Nombre De La Obra: Carretera Juanjui-Tocache, tramo Pizana - La Polvora - Pizarron - Perlamayo - Campanilla	Personal Encargado: BORIS WALTER AYLLÓN CARCELÉN
---------------------------------	---------------------------	-------------------------------------	--	---

Visita de seguimiento en campo de actividades de mantenimiento vial, transporte de material granular hasta los depósitos de acopio, actividades del presupuesto principal y de adicionales aprobados: construcción de emboquillados, mejoramiento de suelos.

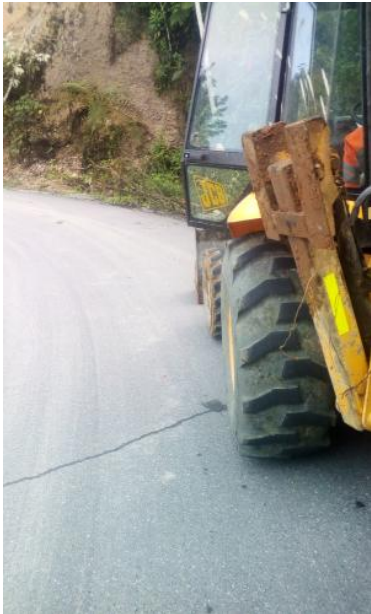
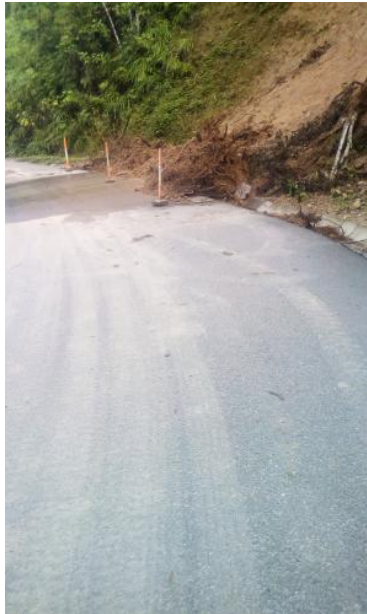
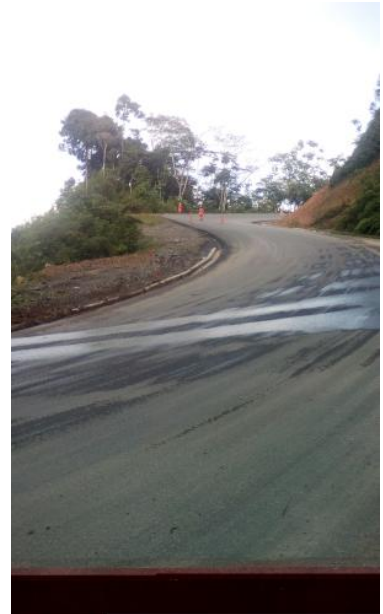
Actividades:
Visita de seguimiento en campo: señalización ,limpieza y remoción

CDescripcion_____:
Desde la progresiva 18+000 se coloca la señalización en todo el sector, para labores de limpieza y remoción de derrumbes utilizando un equipo retroexcavador y un volquete.

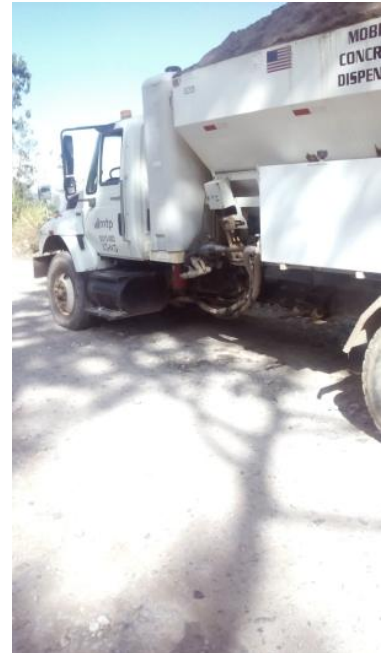
Visita de seguimiento en campo: Dispensador de Concreto

En la progresiva Km. 39+000 se abastece de arena, piedra chancada, cemento y agua al dispensador de concreto , para el vaciado de los emboquillados.

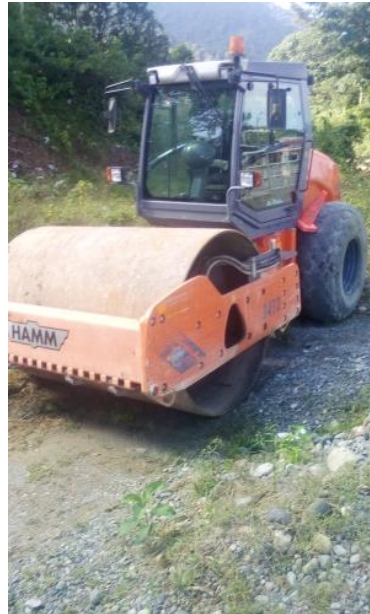
Visita de seguimiento en campo: Inicio de actividades de mejoramientos de suelos.

Desde la progresiva Km. 38+000 se inicia las actividades de mejoramiento, iniciando con la incorporación de una excavadora de oruga, un compactador de rodillos.

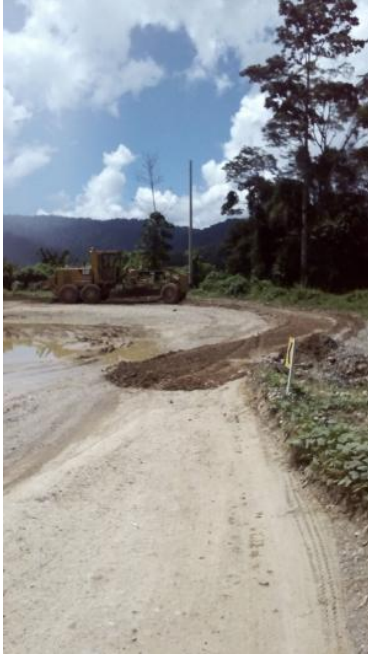
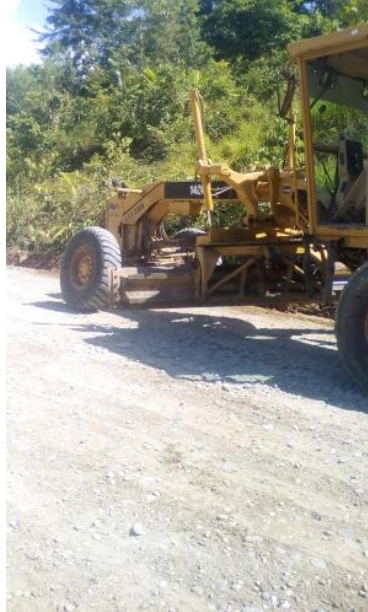
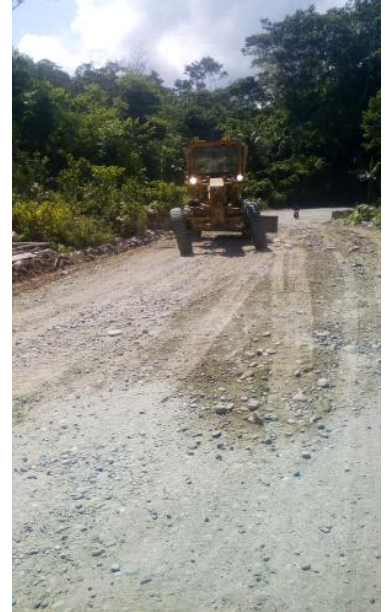
Actividades:
Visita de seguimiento en campo: inicio de actividades de conformación y limpieza con motoniveladora

CDescripcion_____:
Desde la progresiva Km. 69+450 a 69+900 se esta conformando y limpiando la superficie, utilizando motoniveladora

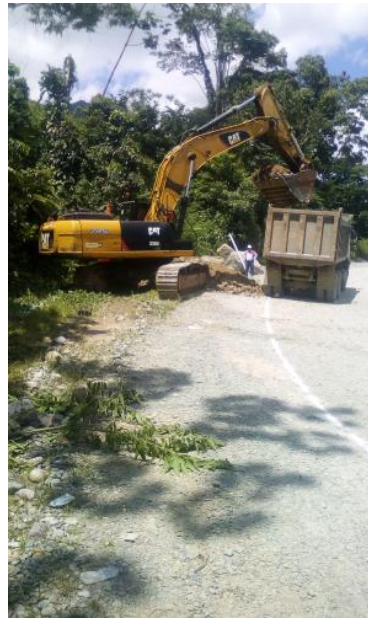
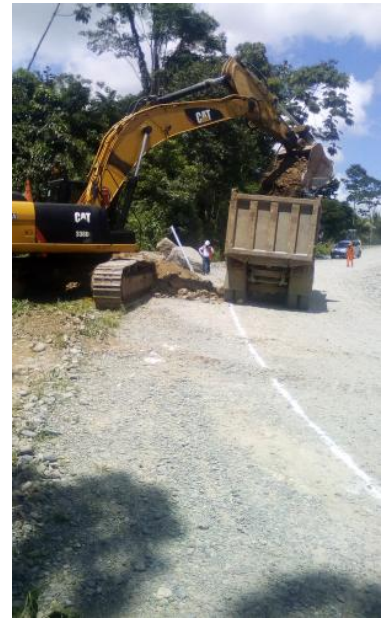
Visita de seguimiento en campo: Mejoramiento de suelos

En la progresiva 38+000 a la 38+100 se inicio actividades de mejoramiento en suelos.
