BITACORA ELECTRÓNICA DE OBRA

REGISTRO DE LA BITACORA Y FOTO DEL CUADERNO DE OBRA

Confirma Bitacora: Si	Nro Informe: 72	Fecha Informe: 15-04-2019	Nombre De La Obra: Carretera Juanjui-Tocache, tramo Pizana - La Polvora - Pizarron - Perlamayo - Campanilla	Personal Encargado: BORIS WALTER AYLLÓN CARCELÉN
---------------------------------	---------------------------	-------------------------------------	--	---

Visita de seguimiento en campo de actividades de mantenimiento vial, transporte de material granular hasta los depósitos de acopio, actividades del presupuesto principal y de adicionales aprobados: construcción de emboquillados, mejoramiento de suelos.

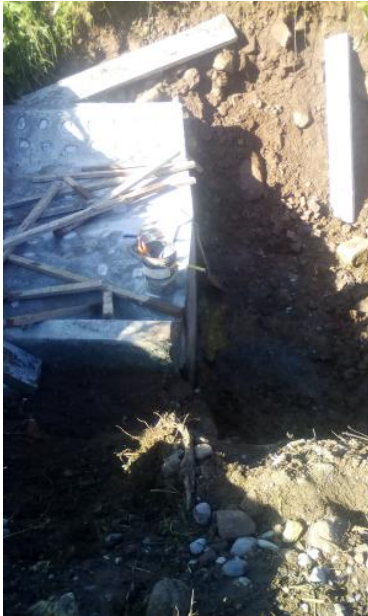
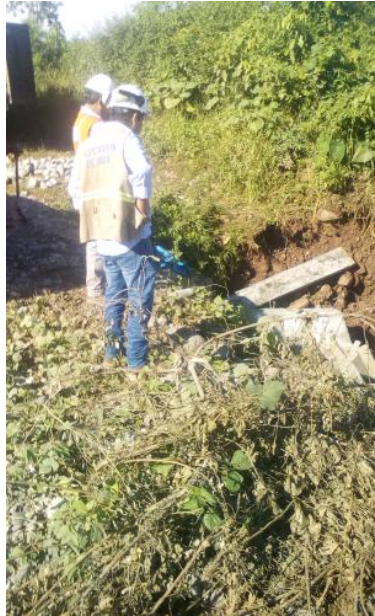
CDescripcion_____:
En la progresiva 36+433 se esta realizando la excavación a mano para llegar a los niveles exigidos por el expediente, ademas se realiza el suministro de material de encofrado para el emboquillado de concreto y piedra en la salida del cabezal de alcantarilla.

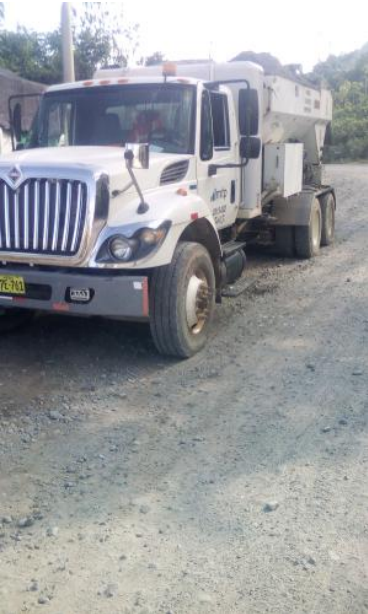
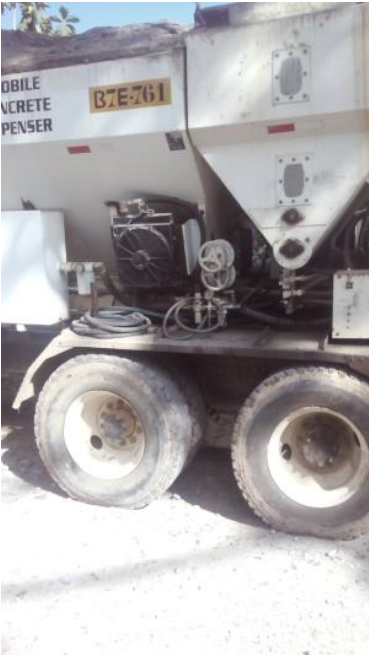
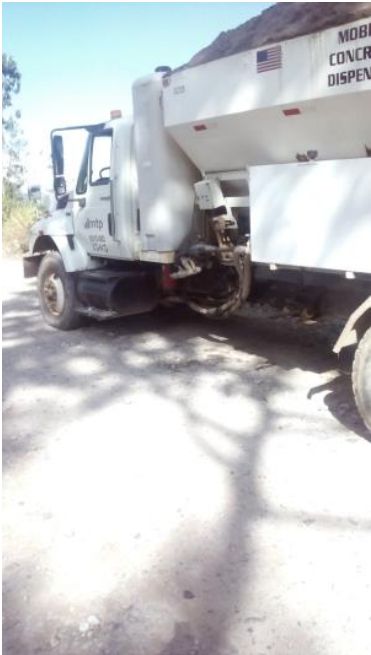
CDescripcion _____:
En la progresiva Km. 39+000 se abastece de arena, piedra chancada, cemento y agua al dispensador de concreto , para el vaciado de los emboquillados.

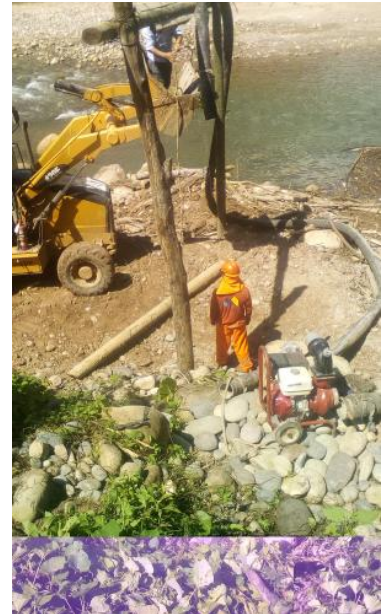
CDescripcion_____:
En la progresiva Km. 69+620 se ubica el sitio donde se abastecen de agua, llamado "Nuevo Amanecer" para labores de riegos antipolvo y para humedecer los materiales.

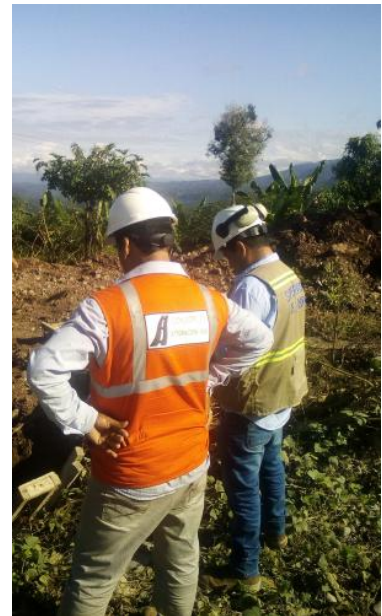
En la progresiva Km 36+799 se A ha vaciado emboquillado de concreto de Rcc= 175kg/cm² a los 28 dias y piedra
