MINISTERIO DE TRANSPORTES Y COMUNICACIONES

BITACORA ELECTRÓNICA DE OBRA

Confirma Bitacora:	Nro Informe:	Fecha Informe:	Nombre De La Obra:	Personal Encargado:
Si	N ^o 037- 2019 - MJQ Y	15-04-2019	Carretera Mazamari-Pangoa-Cubantía	MICHAEL JESUS QUISPE YAURI

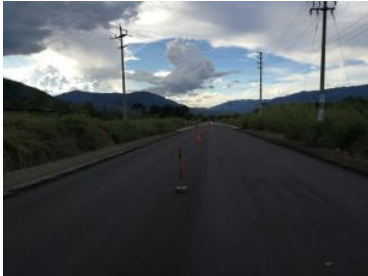
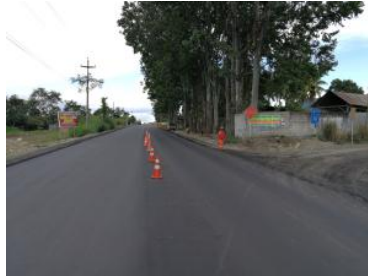
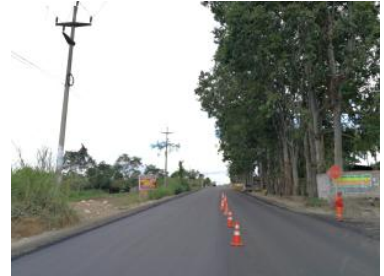
- SE ESTA COLOCANDO LA CARPETA ASFÁLTICA MEZCLA EN CALIENTE LADO IZQUIERDO DE LA VÍA A LA FECHA YA ESTA AMBOS CARRILES ASFALTADOS,

- SE VERIFICA QUE LA SUPERVISION VIENE REALIZANDO LOS CONTROLES DE CALIDAD.

- SE COLOCARON 500 M DE MEZCLA ASFÁLTICA EN CALIENTE DEL LADO DERECHO DE LA VÍA.

- SE ESTA COLOCANDO UNA CAPA DE ASFALTO, DONDE TIENE UN ESPESOR DE 6 CM DE ALTURA Y COMPACTADO CON EL RODILLO VIBRO COMPACTADOR LLEGA A LOS 4.5 CM DE ALTURA

- LA ALTURA TOTAL DE LA CARPETA ASFÁLTICA SERA DE 9 CM DE ALTURA, LA SEGUNDA CAPA DE 4.5 CM DE ALTURA SE COLOCARA POSTERIORMENTE.

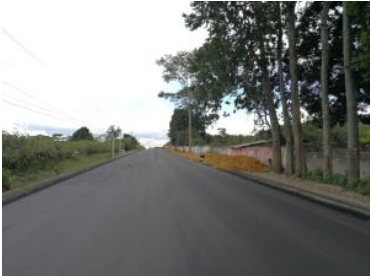
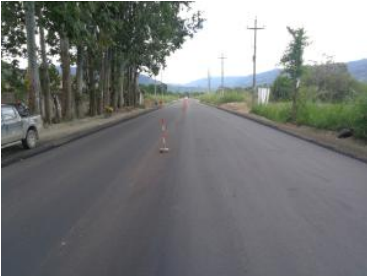
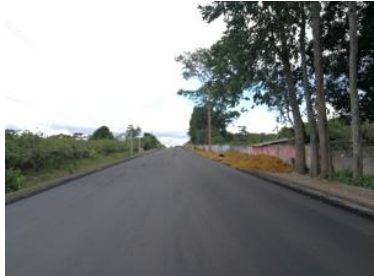
- SE ESTA COLOCANDO LA CARPETA ASFÁLTICA MEZCLA EN CALIENTE LADO IZQUIERDO DE LA VÍA A LA FECHA YA ESTA AMBOS CARRILES ASFALTADOS,
- SE VERIFICA QUE LA SUPERVISION VIENE REALIZANDO LOS CONTROLES DE CALIDAD.
- SE COLOCARON 500 M DE MEZCLA ASFÁLTICA EN CALIENTE DEL LADO DERECHO DE LA VÍA.
- SE ESTA COLOCANDO UNA CAPA DE ASFALTO, DONDE TIENE UN ESPESOR DE 6 CM DE ALTURA Y COMPACTADO CON EL RODILLO VIBRO COMPACTADOR LLEGA A LOS 4.5 CM DE ALTURA
- LA ALTURA TOTAL DE LA CARPETA ASFÁLTICA SERA DE 9 CM DE ALTURA, LA SEGUNDA CAPA DE 4.5 CM DE ALTURA SE COLOCARA POSTERIORMENTE.

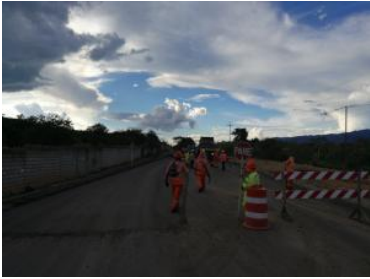
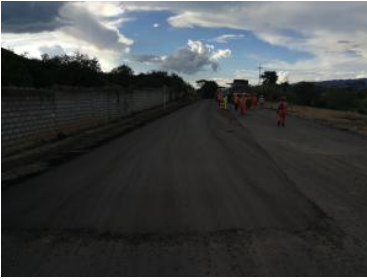
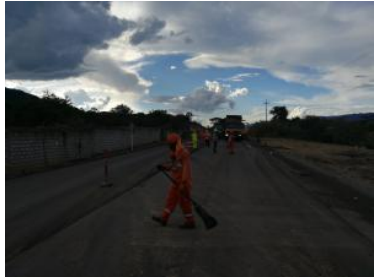
CDescripcion_____:
- SE ESTA COLOCANDO LA CARPETA ASFÁLTICA MEZCLA EN CALIENTE LADO IZQUIERDO DE LA VÍA A LA FECHA YA ESTA AMBOS CARRILES ASFALTADOS,
- SE VERIFICA QUE LA SUPERVISION VIENE REALIZANDO LOS CONTROLES DE CALIDAD.
- SE COLOCARON 500 M DE MEZCLA ASFÁLTICA EN CALIENTE DEL LADO DERECHO DE LA VÍA.
- SE ESTA COLOCANDO UNA CAPA DE ASFALTO, DONDE TIENE UN ESPESOR DE 6 CM DE ALTURA Y COMPACTADO CON EL RODILLO VIBRO COMPACTADOR LLEGA A LOS 4.5 CM DE ALTURA
- LA ALTURA TOTAL DE LA CARPETA ASFÁLTICA SERA DE 9 CM DE ALTURA, LA SEGUNDA CAPA DE 4.5 CM DE ALTURA SE COLOCARA POSTERIORMENTE.

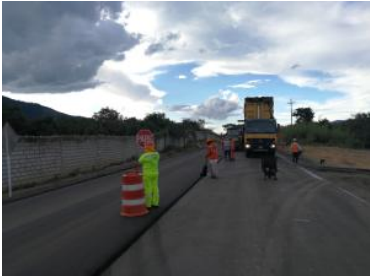
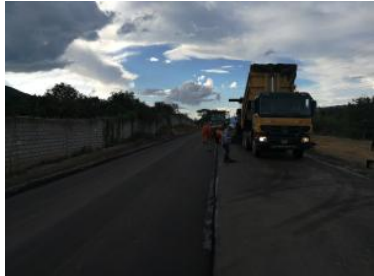
CDescripcion_____:
- SE ESTA COLOCANDO LA CARPETA ASFÁLTICA MEZCLA EN CALIENTE LADO IZQUIERDO DE LA VÍA A LA FECHA YA ESTA AMBOS CARRILES ASFALTADOS,
- SE VERIFICA QUE LA SUPERVISION VIENE REALIZANDO LOS CONTROLES DE CALIDAD.
- SE COLOCARON 500 M DE MEZCLA ASFÁLTICA EN CALIENTE DEL LADO DERECHO DE LA VÍA.
- SE ESTA COLOCANDO UNA CAPA DE ASFALTO, DONDE TIENE UN ESPESOR DE 6 CM DE ALTURA Y COMPACTADO CON EL RODILLO VIBRO COMPACTADOR LLEGA A LOS 4.5 CM DE ALTURA
- LA ALTURA TOTAL DE LA CARPETA ASFÁLTICA SERA DE 9 CM DE ALTURA, LA SEGUNDA CAPA DE 4.5 CM DE ALTURA SE COLOCARA POSTERIORMENTE.

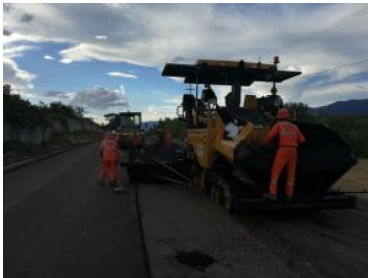
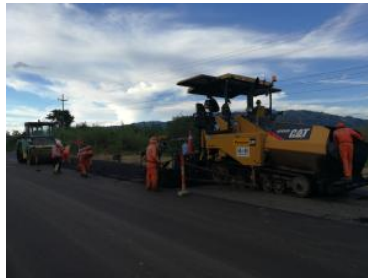
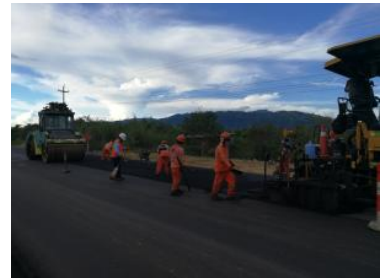
- SE ESTA COLOCANDO LA CARPETA ASFÁLTICA MEZCLA EN CALIENTE LADO IZQUIERDO DE LA VÍA A LA FECHA YA ESTA AMBOS CARRILES ASFALTADOS,

- SE VERIFICA QUE LA SUPERVISION VIENE REALIZANDO LOS CONTROLES DE CALIDAD.

- SE COLOCARON 500 M DE MEZCLA ASFÁLTICA EN CALIENTE DEL LADO DERECHO DE LA VÍA.

- SE ESTA COLOCANDO UNA CAPA DE ASFALTO, DONDE TIENE UN ESPESOR DE 6 CM DE ALTURA Y COMPACTADO CON EL RODILLO VIBRO COMPACTADOR LLEGA A LOS 4.5 CM DE ALTURA

- LA ALTURA TOTAL DE LA CARPETA ASFÁLTICA SERA DE 9 CM DE ALTURA, LA SEGUNDA CAPA DE 4.5 CM DE ALTURA SE COLOCARA POSTERIORMENTE.

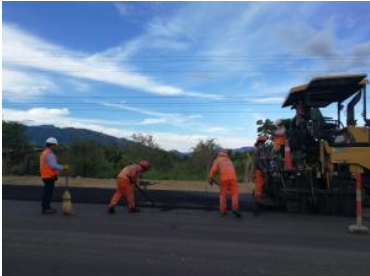
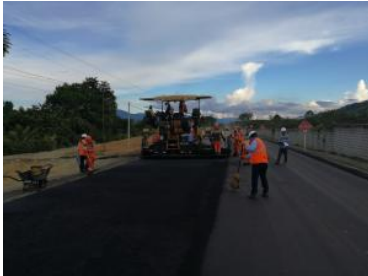
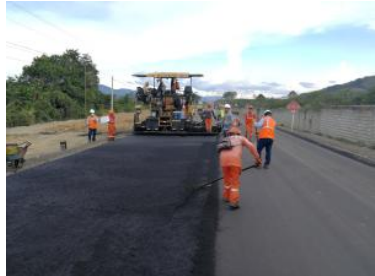
CDescripcion_____:
- SE ESTA COLOCANDO LA CARPETA ASFÁLTICA MEZCLA EN CALIENTE LADO IZQUIERDO DE LA VÍA A LA FECHA YA ESTA AMBOS CARRILES ASFALTADOS,
- SE VERIFICA QUE LA SUPERVISION VIENE REALIZANDO LOS CONTROLES DE CALIDAD.
- SE COLOCARON 500 M DE MEZCLA ASFÁLTICA EN CALIENTE DEL LADO DERECHO DE LA VÍA.
- SE ESTA COLOCANDO UNA CAPA DE ASFALTO, DONDE TIENE UN ESPESOR DE 6 CM DE ALTURA Y COMPACTADO CON EL RODILLO VIBRO COMPACTADOR LLEGA A LOS 4.5 CM DE ALTURA
- LA ALTURA TOTAL DE LA CARPETA ASFÁLTICA SERA DE 9 CM DE ALTURA, LA SEGUNDA CAPA DE 4.5 CM DE ALTURA SE COLOCARA POSTERIORMENTE.

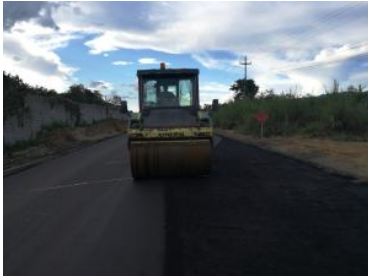
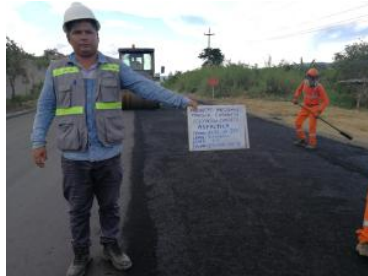
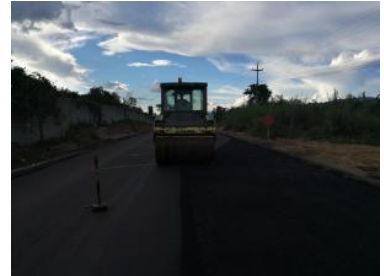
- SE ESTA COLOCANDO LA CARPETA ASFÁLTICA MEZCLA EN CALIENTE LADO IZQUIERDO DE LA VÍA A LA FECHA YA ESTA AMBOS CARRILES ASFALTADOS,

- SE VERIFICA QUE LA SUPERVISION VIENE REALIZANDO LOS CONTROLES DE CALIDAD.

- SE COLOCARON 500 M DE MEZCLA ASFÁLTICA EN CALIENTE DEL LADO DERECHO DE LA VÍA.

- SE ESTA COLOCANDO UNA CAPA DE ASFALTO, DONDE TIENE UN ESPESOR DE 6 CM DE ALTURA Y COMPACTADO CON EL RODILLO VIBRO COMPACTADOR LLEGA A LOS 4.5 CM DE ALTURA

- LA ALTURA TOTAL DE LA CARPETA ASFÁLTICA SERA DE 9 CM DE ALTURA, LA SEGUNDA CAPA DE 4.5 CM DE ALTURA SE COLOCARA POSTERIORMENTE.

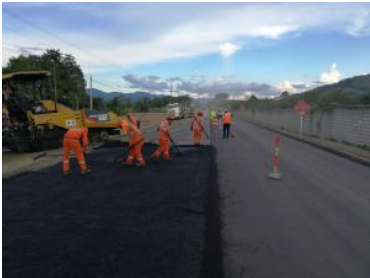
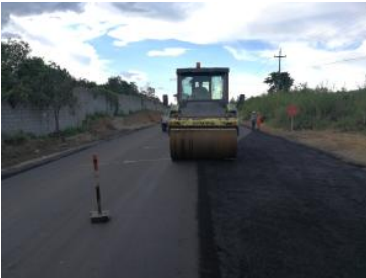
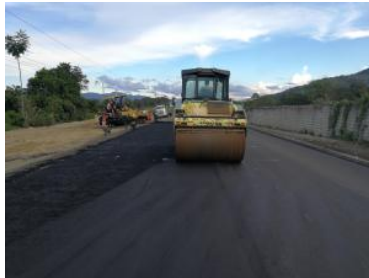
CDescripcion_____:
- EL LADO IZQUIERDO SE COLOCO CARPETA ASFÁLTICA DEL KM 1 + 710 AL KM 1 + 740 Y DEL LADO DERECHO SE COLOCO CARPETA ASFALTARA DEL KM 1 + 170 AL KM 1 +740

- SE ESTA COLOCANDO LA CARPETA ASFÁLTICA MEZCLA EN CALIENTE LADO IZQUIERDO DE LA VÍA A LA FECHA YA ESTA AMBOS CARRILES ASFALTADOS,

- SE VERIFICA QUE LA SUPERVISION VIENE REALIZANDO LOS CONTROLES DE CALIDAD.

- SE COLOCARON 500 M DE MEZCLA ASFÁLTICA EN CALIENTE DEL LADO DERECHO DE LA VÍA.

- SE ESTA COLOCANDO UNA CAPA DE ASFALTO, DONDE TIENE UN ESPESOR DE 6 CM DE ALTURA Y COMPACTADO CON EL RÓDILLO VIBRO COMPACTADOR LLEGA A LOS 4.5 CM DE ALTURA

- LA ALTURA TOTAL DE LA CARPETA ASFÁLTICA SERA DE 9 CM DE ALTURA, LA SEGUNDA CAPA DE 4.5 CM DE ALTURA SE COLOCARA POSTERIORMENTE.

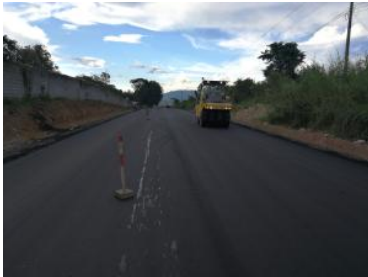
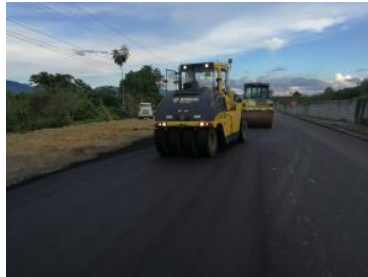
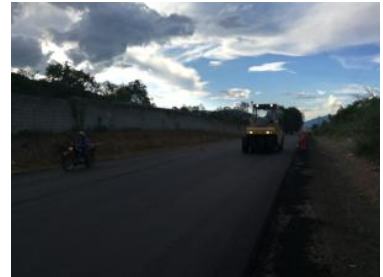
- SE VIENE REALIZANDO LOS TRABAJOS CON EL RODILLO NEUMÁTICO CON RUEDAS SOBRE LA CARPETA ASFÁLTICA, EFECTUANDO EL AMASAMIENTO Y SELLADO

- CON EL RODILLO NEUMÁTICO CON RUEDAS SE PUEDE CONSEGUIR UN PERFECTO CIERRE DE POROS Y SUPERFICIES UNIFORMES LIBRES DE DEFECTOS

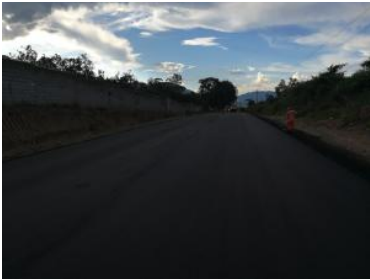
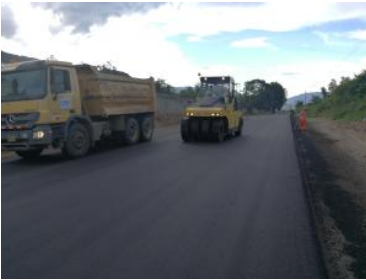
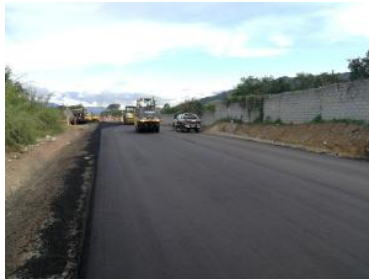
- SE VIENE REALIZANDO LOS TRABAJOS CON EL RODILLO NEUMÁTICO CON RUEDAS SOBRE LA CARPETA ASFÁLTICA, EFECTUANDO EL AMASAMIENTO Y SELLADO.

- CON EL RODILLO NEUMÁTICO CON RUEDAS SE PUEDE CONSEGUIR UN PERFECTO CIERRE DE POROS Y SUPERFICIES UNIFORMES LIBRES DE DEFECTOS.

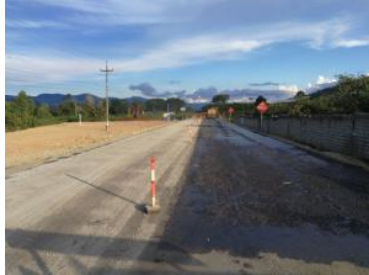
CDescripcion _____:
SE VIENE COLOCANDO EL RIEGO DE IMPRIMACIÓN ASFÁLTICA, ES EL PROCESO MEDIANTE EL CUAL SE HACE LA APLICACIÓN DE UN MATERIAL ASFÁLTICO EN FORMA PLANA, SOBRE LA SUPERFICIE DE UN MATERIAL GRANULAR DE LA BASE.

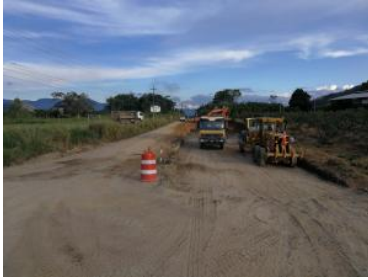
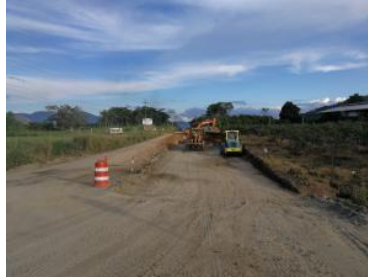
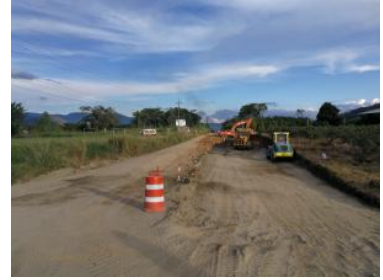
- SE VIENE REALIZANDO CON EQUIPO MAQUINARIA EXCAVADORA EL CORTE Y ELIMINACIÓN DE MATERIAL EXCEDENTE QUE ES TRASLADADO CON LOS VOLQUETES A LOS DME

- SE ESTA COLOCANDO EN LA SUB BASE EL MATERIAL DE RELLENO ESTRUCTURAL.

- EL MATERIAL ES EXTRAÍDO DE LA CANTERA DE SATIPO DEL KM. 0+000.

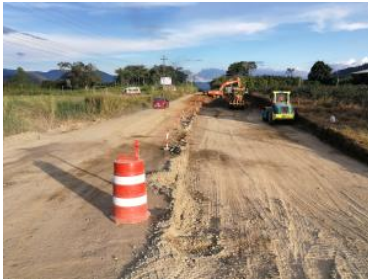
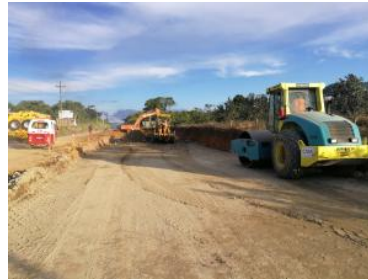
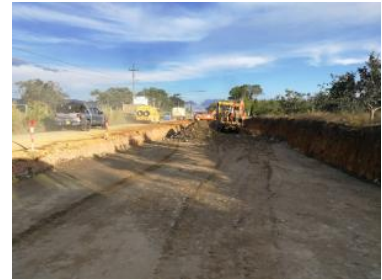
- SE VIENE REALIZANDO CON EQUIPO MAQUINARIA EXCAVADORA EL CORTE Y ELIMINACIÓN DE MATERIAL EXCEDENTE QUE ES TRASLADADO CON LOS VOLQUETES A LOS DME

- SE ESTA COLOCANDO EN LA SUB BASE EL MATERIAL DE RELLENO ESTRUCTURAL.

- EL MATERIAL ES EXTRAÍDO DE LA CANTERA DE SATIPO DEL KM. 0+000.

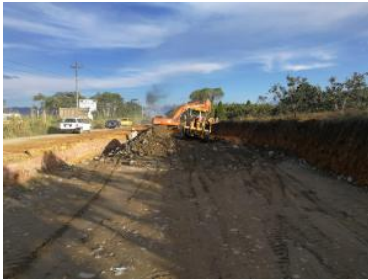
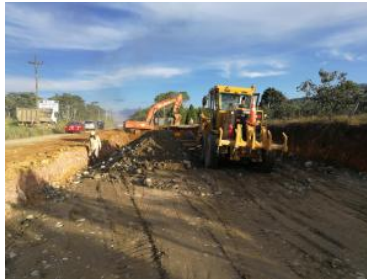
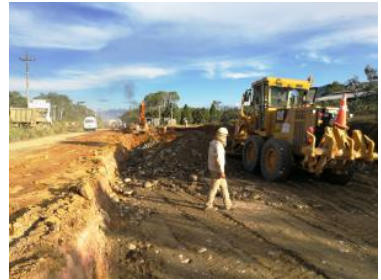
- SE VIENE REALIZANDO CON EQUIPO MAQUINARIA EXCAVADORA EL CORTE Y ELIMINACIÓN DE MATERIAL EXCEDENTE QUE ES TRASLADADO CON LOS VOLQUETES A LOS DME
- SE ESTA COLOCANDO EN LA SUB BASE EL MATERIAL DE RELLENO ESTRUCTURAL.
- EL MATERIAL ES EXTRAÍDO DE LA CANTERA DE SATIPO DEL KM. 0+000.

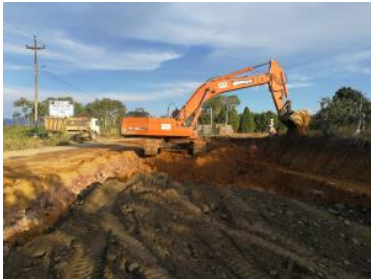
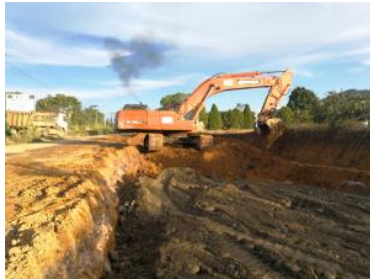
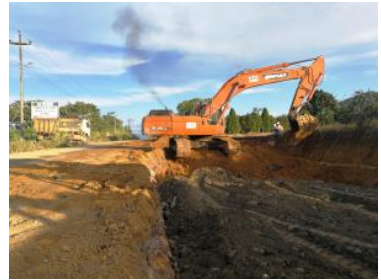
CDescripcion_____:
- SE VIENE REALIZANDO CON EQUIPO MAQUINARIA EXCAVADORA EL CORTE Y ELIMINACIÓN DE MATERIAL EXCEDENTE QUE ES TRASLADADO CON LOS VOLQUETES A LOS DME
- SE ESTA COLOCANDO EN LA SUB BASE EL MATERIAL DE RELLENO ESTRUCTURAL.
- EL MATERIAL ES EXTRAÍDO DE LA CANTERA DE SATIPO DEL KM. 0+000.

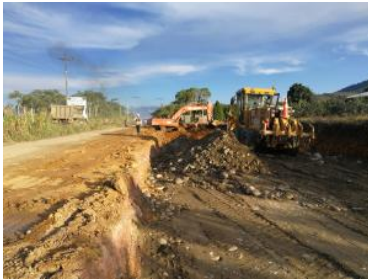
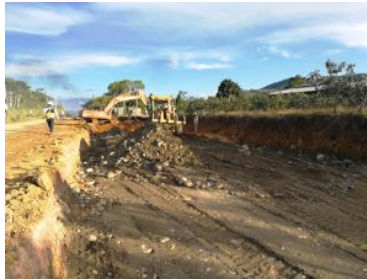
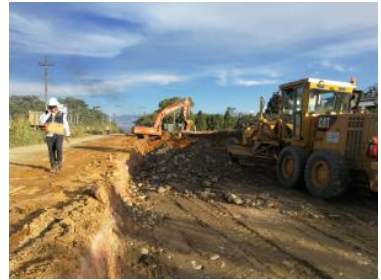
- SE VIENE REALIZANDO CON EQUIPO MAQUINARIA EXCAVADORA EL CORTE Y ELIMINACIÓN DE MATERIAL EXCEDENTE QUE ES TRASLADADO CON LOS VOLQUETES A LOS DME
- SE ESTA COLOCANDO EN LA SUB BASE EL MATERIAL DE RELLENO ESTRUCTURAL.
- EL MATERIAL ES EXTRAÍDO DE LA CANTERA DE SATIPO DEL KM. 0+000.

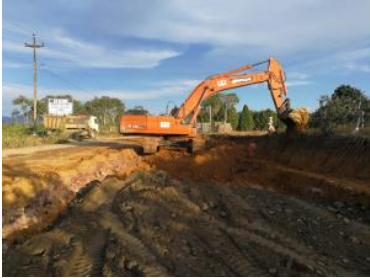
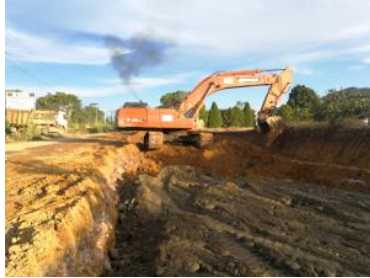
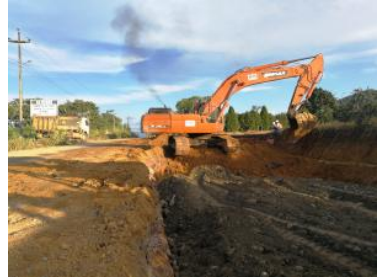
CDescripcion_____:
- SE VIENE REALIZANDO CON EQUIPO MAQUINARIA EXCAVADORA EL CORTE Y ELIMINACIÓN DE MATERIAL EXCEDENTE QUE ES TRASLADADO CON LOS VOLQUETES A LOS DME
- SE ESTA COLOCANDO EN LA SUB BASE EL MATERIAL DE RELLENO ESTRUCTURAL.
- EL MATERIAL ES EXTRAÍDO DE LA CANTERA DE SATIPO DEL KM. 0+000.

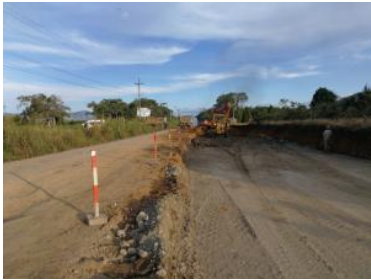
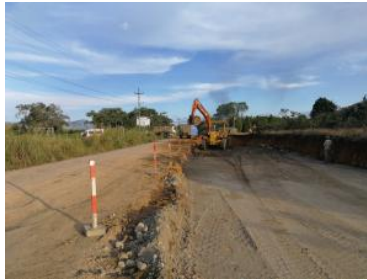
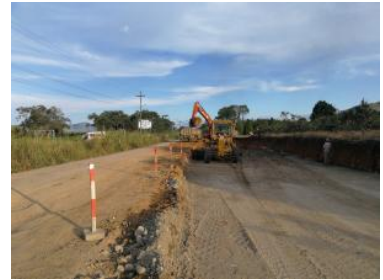
- SE VIENE REALIZANDO CON EQUIPO MAQUINARIA EXCAVADORA EL CORTE Y ELIMINACIÓN DE MATERIAL EXCEDENTE QUE ES TRASLADADO CON LOS VOLQUETES A LOS DME
- SE ESTA COLOCANDO EN LA SUB BASE EL MATERIAL DE RELLENO ESTRUCTURAL.
- EL MATERIAL ES EXTRAÍDO DE LA CANTERA DE SATIPO DEL KM. 0+000.

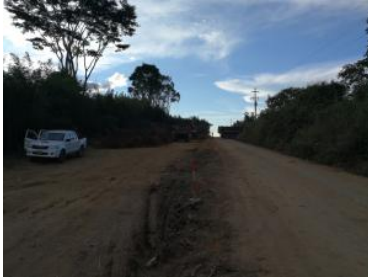
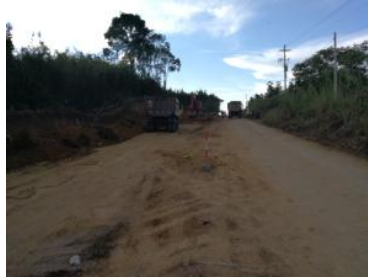
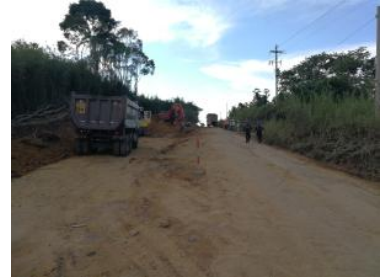
- SE VIENE REALIZANDO CON EQUIPO MAQUINARIA EXCAVADORA EL CORTE Y ELIMINACIÓN DE MATERIAL EXCEDENTE QUE ES TRASLADADO CON LOS VOLQUETES A LOS DME
- SE ESTA COLOCANDO EN LA SUB BASE EL MATERIAL DE RELLENO ESTRUCTURAL.
- EL MATERIAL ES EXTRAÍDO DE LA CANTERA DE SATIPO DEL KM. 0+000.

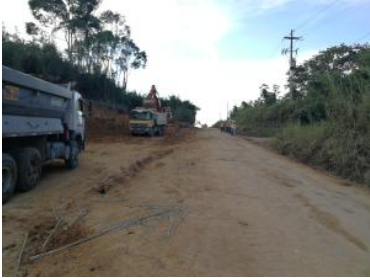
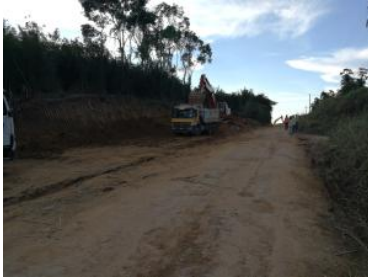
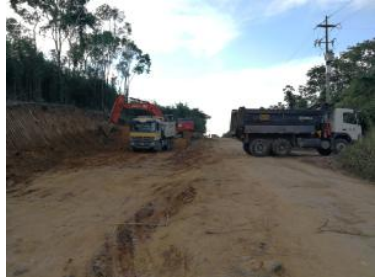
CDescripcion _____:
- SE VIENE REALIZANDO CON EQUIPO MAQUINARIA EXCAVADORA EL CORTE Y ELIMINACIÓN DE MATERIAL EXCEDENTE QUE ES TRASLADADO CON LOS VOLQUETES A LOS DME
- SE ESTA COLOCANDO EN LA SUB BASE EL MATERIAL DE RELLENO ESTRUCTURAL.
- EL MATERIAL ES EXTRAÍDO DE LA CANTERA DE SATIPO DEL KM. 0+000.

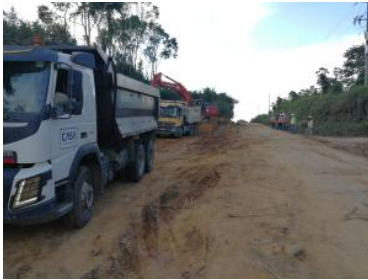
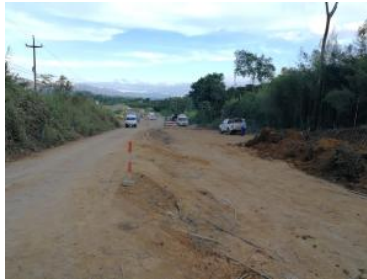
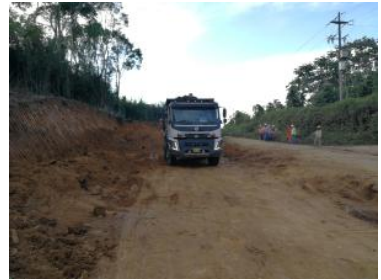
- SE VIENE REALIZANDO CON EQUIPO MAQUINARIA EXCAVADORA EL CORTE Y ELIMINACIÓN DE MATERIAL EXCEDENTE QUE ES TRASLADADO CON LOS VOLQUETES A LOS DME
- SE ESTA COLOCANDO EN LA SUB BASE EL MATERIAL DE RELLENO ESTRUCTURAL.
- EL MATERIAL ES EXTRAÍDO DE LA CANTERA DE SATIPO DEL KM. 0+000.

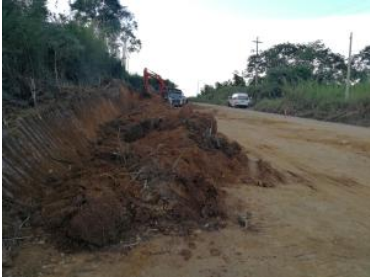
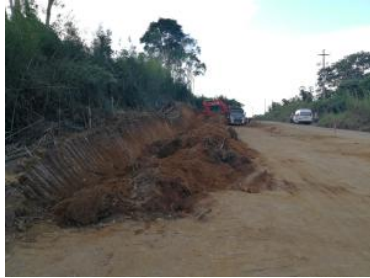
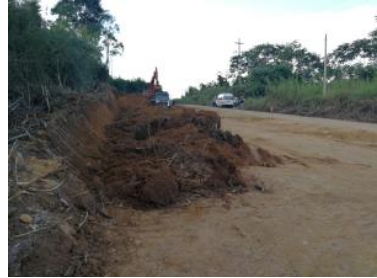
CDescripcion_____:
- SE VIENE REALIZANDO CON EQUIPO MAQUINARIA EXCAVADORA EL CORTE Y ELIMINACIÓN DE MATERIAL EXCEDENTE QUE ES TRASLADADO CON LOS VOLQUETES A LOS DME
- SE ESTA COLOCANDO EN LA SUB BASE EL MATERIAL DE RELLENO ESTRUCTURAL.
- EL MATERIAL ES EXTRAÍDO DE LA CANTERA DE SATIPO DEL KM. 0+000.

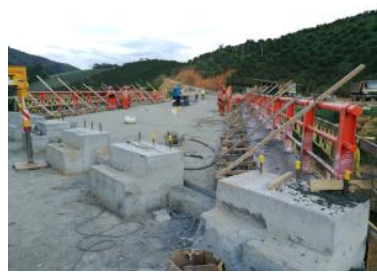
CDescripcion_____:
SE ESTA COLOCANDO EL CONCRETO ARMADO PARA LA CONSTRUCCIÓN DE LAS VEREDAS SOBRE PUENTE KIATARI I

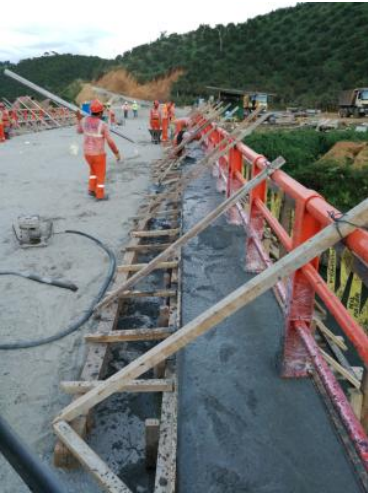
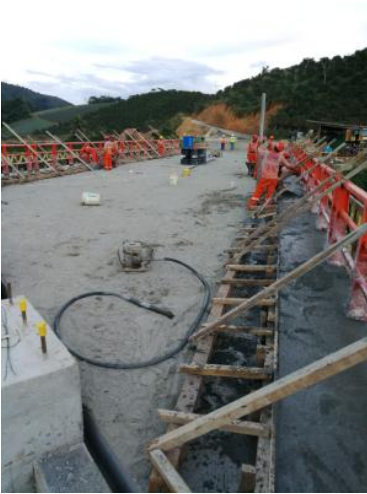
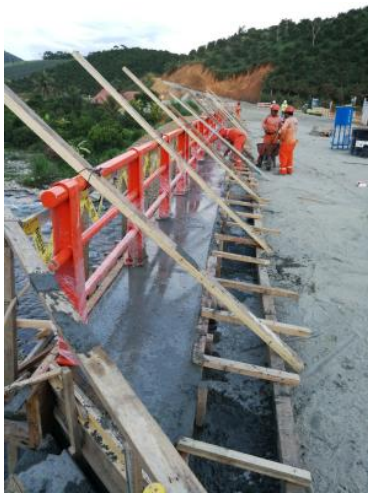
CDescripcion _____:
SE ESTA COLOCANDO EL CONCRETO ARMADO PARA LA CONSTRUCCIÓN DE LAS VEREDAS SOBRE PUENTE KIATARI I

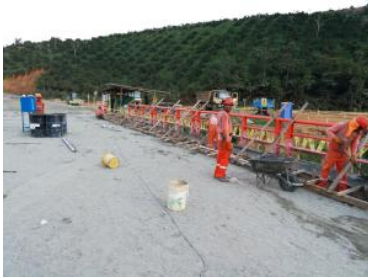
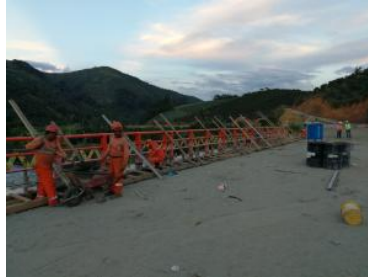
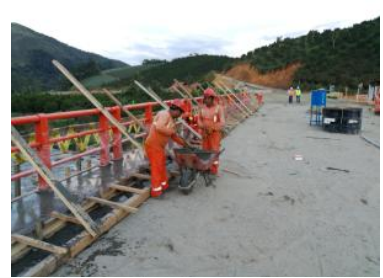
CDescripcion_____:
SE ESTA COLOCANDO EL CONCRETO ARMADO PARA LA CONSTRUCCIÓN DE LAS VEREDAS SOBRE PUENTE KIATARI I
