BITACORA ELECTRÓNICA DE OBRA

REGISTRO DE LA BITACORA Y FOTO DEL CUADERNO DE OBRA

Confirma Bitacora: Si	Nro Informe: 61	Fecha Informe: 13-04-2019	Nombre De La Obra: Carretera Moquegua - Omate - Arequipa Tramo: II km. 35 al km. 153.50	Personal Encargado: LUZMILA GUERRA MOTTA
---------------------------------	---------------------------	-------------------------------------	---	--

Labores realizadas respecto a la ejecución contractual de obra por parte del Consorcio Vial del Sur - CVS y a los trabajos post emergencia que se viene realizando por parte de PROVIAS UZ Tacna.

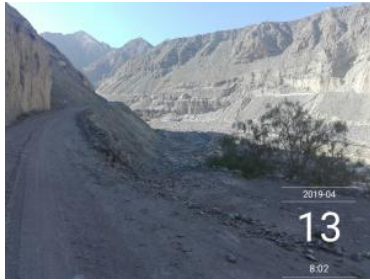
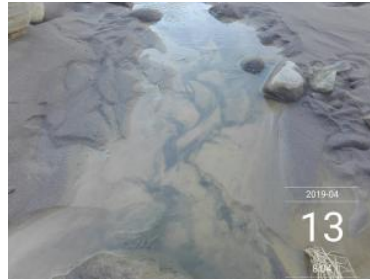
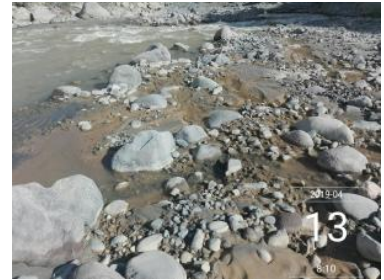
Se aprecia coloración y sedimentos amarillentos en el río Tambo, siendo que en las progresivas 75+560 y 84+500 aproximadamente se realizan captaciones correspondientes para el uso de agua en la construcción de la carretera de acuerdo a relación de fuentes de agua remitidas por el ingeniero Omar Maguina Especialista Ambiental del CVS.

Verificación visual de fuente de agua para su uso en la construcción ubicada en el Rio Tambo km 75+560 aproximadamente.

- Coloración del agua amarillenta.
- En zonas donde el caudal del río Tambo viene disminuyendo se aprecia material amarillento sedimentado.
- Aparente contaminación de las aguas del río Tambo.
- Parte de algunas piedras por donde transcurre el cauce del río se aprecia también material de color que se viene sedimentando en el perímetro de las piedras.

Se sugiere realizar los análisis necesarios en el agua del río Tambo dado la coloración y los sedimentos amarillentos visualizados a fin de garantizar su uso en la construcción de la presente carretera, así como verificar las posibles fuentes de contaminación de ser el caso.

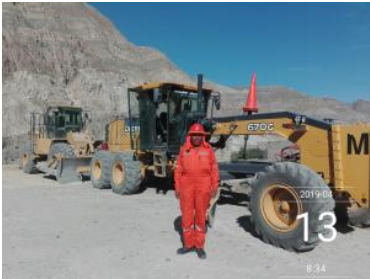
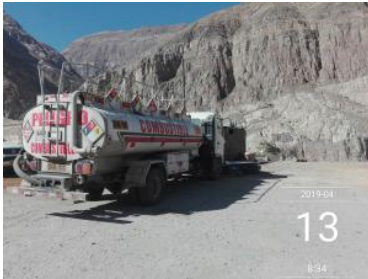
Actividades:
Como parte de la Emergencia 3: Limpieza de derrumbes y huaycos km 68+740 a km 100+400, se aprecia maquinaria de PROVIAS U.Z. Tacna en el sector denominado Campaya, progresiva 81+250 aproximadamente.

- 2
- Una motoniveladora en espera del abastecimiento de combustible para los trabajos a desarrollarse durante el día.
 - Un tractor neumático en espera de mantenimiento dado que presenta una falla por Rajadura por desgaste en manguera de metal del aceite hidráulico.

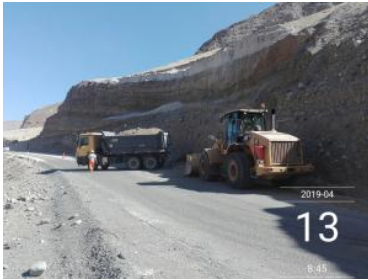
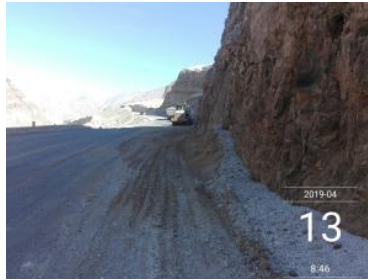
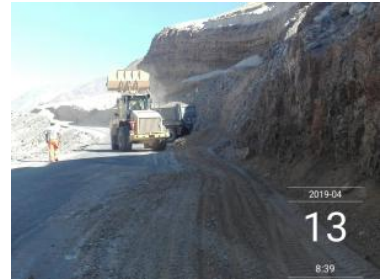
Como parte de la Emergencia 3: Limpieza de derrumbes y huaycos km 68+740 a km 100+400, se viene realizando la limpieza, acopio, carguío y eliminación de material en la progresiva 82+760 aproximadamente.

De los trabajos de limpieza, acopio, carguío y eliminación de material producto de limpieza de derrumbes en la progresiva 82+760 aproximadamente, se aprecia lo siguiente:

- Los trabajos se realizan con el apoyo de un cargador frontal y un volquete con sus respectivos operadores.
- La eliminación de material se realiza en la progresiva 83+060 aproximadamente.
- No se verifican vigías ni personal de piso para apoyo.

Se sugiere la contratación de personal obrero que cumpla las funciones de vigías (dirección del tránsito) así como de apoyo en los trabajos de limpieza como personal de piso.

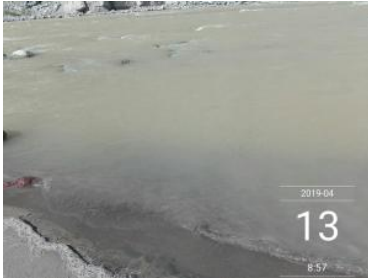
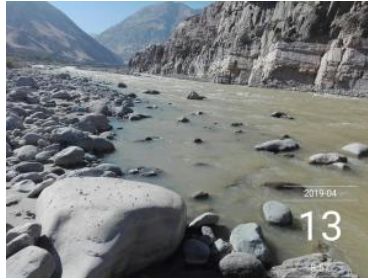
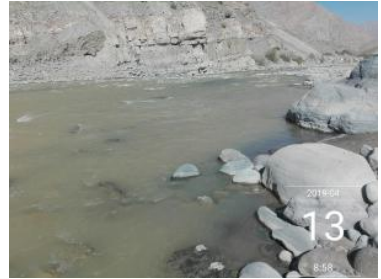
Verificación visual de fuente de agua para su uso en la construcción ubicada en el Rio Tambo km 84+500 aproximadamente.

- Coloración del agua amarillenta.
- Aparente contaminación de las aguas del rio Tambo.
- Parte de algunas piedras por donde transcurre el cauce del rio se aprecia también material de color que se viene sedimentando en el perímetro de las piedras.

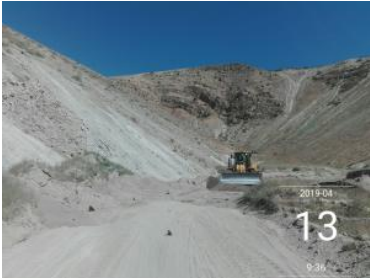
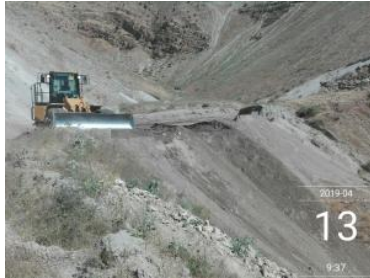
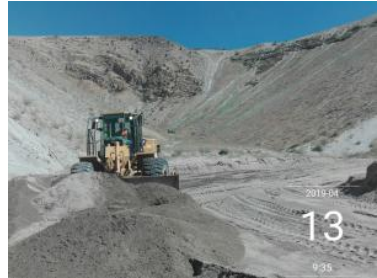
Actividades:
Como parte de la Emergencia 3: Limpieza de derrumbes y huaycos km 68+740 a km 100+400, se viene realizando la limpieza, acopio y eliminación de material en la progresiva 100+320 aproximadamente.

CDescripcion _____:
De los trabajos de limpieza, acopio y eliminación de material producto de limpieza de derrumbes en la progresiva 100+320 aproximadamente, se aprecia lo siguiente:

- Los trabajos se realizan con el apoyo de un tractor neumático con su respectivo operador.
- La eliminación de material se realiza en la misma progresiva aproximadamente lado izquierdo en un sector donde aparentemente existe un proceso de erosión en la plataforma.
- No se verifican vigías ni personal de piso para apoyo.

Realizar los tratamientos necesarios a fin de minimizar el impacto ambiental negativo en la eliminación de material excedente y el polvo producido.

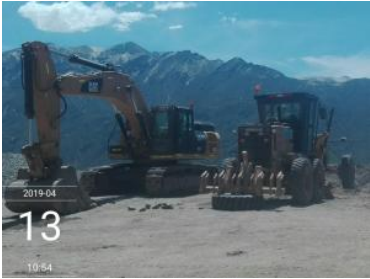
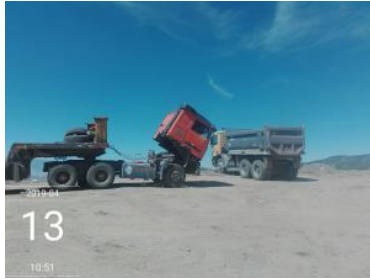
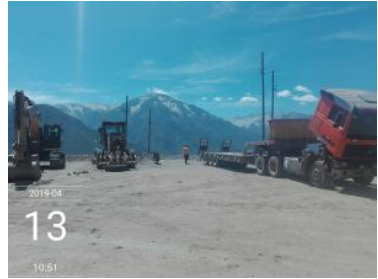
Actividades:
Maquinaria ubicada en la progresiva 128+060 aproximadamente.

En la progresiva indicada se aprecia la siguiente maquinaria:
•Una excavadora sobre orugas, un camión plataforma (cama baja) y un volquete parados de propiedad de PROVIAS UZ Tacna.
•Una motoniveladora de propiedad de COSAPI empresa conformante del Consocio Vial del Sur, la cual viene siendo movilizada para los trabajos de ejecución de obra, dado el reinicio de ésta.
•Personal de seguridad del CVS
