BITACORA ELECTRÓNICA DE OBRA

REGISTRO DE LA BITACORA Y FOTO DEL CUADERNO DE OBRA

Confir ma Bitaco ra: Si	Nro Inform e: 078	Fecha Informe: 12-04-2019	Nombre De La Obra: Construccion y Mejoramiento de la Carretera llave- Mazocruz	Personal Encargado: CUTIPA MONZON NESTOR ARNULFO					
Foto Bitacora:	Foto Bitacora 2:	Foto Bitacora 3:	Foto Bitacora 4:	Foto Bitacora 5:	Foto Bitacora 6:

REPORTE DEL 12 DE ABRIL DEL 2019

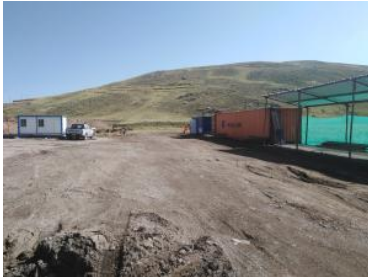
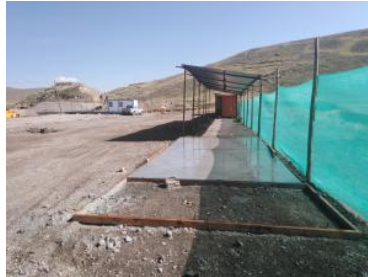
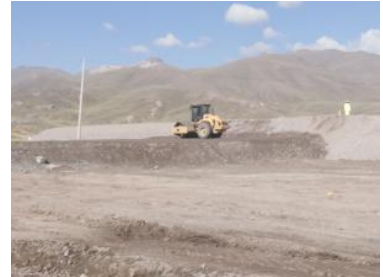
1

CDescripcion_____:
Instalación de campamento Puente Llinqui

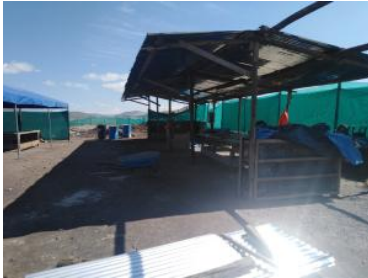
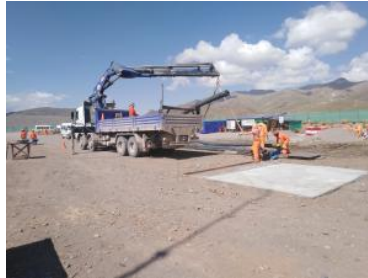
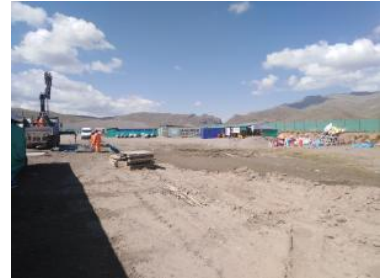
2

CDescripcion_____:
Habilitado de fierro espiral para pilotes del puente llinqui

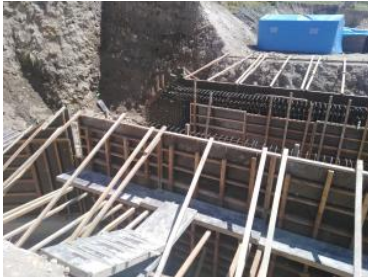
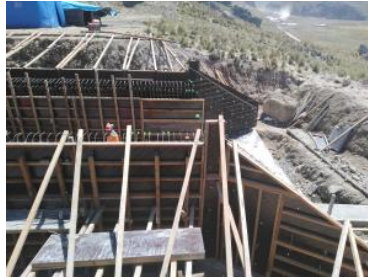
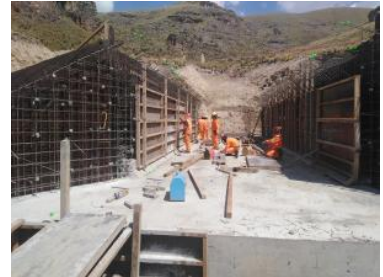
3

Alcantarilla tipo MCA ubicado en la progresiva km 44+535

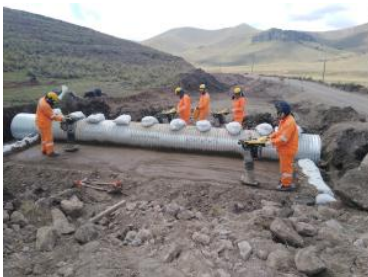
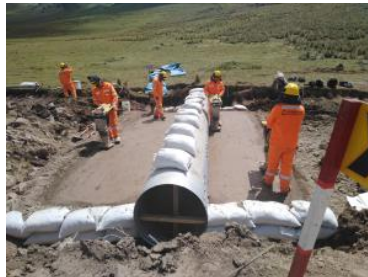
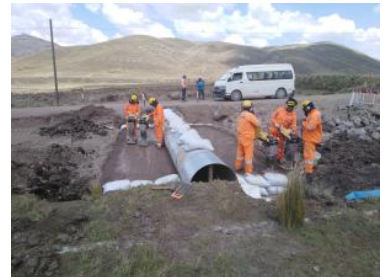
4

Alcantarilla TMC 36 ubicado progresiva km 50+876 compactado de relleno estructural

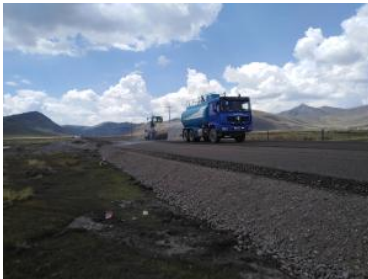
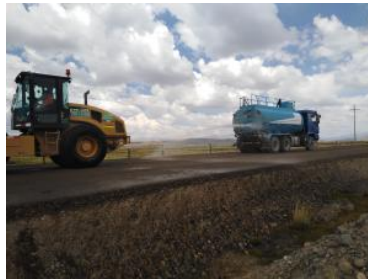
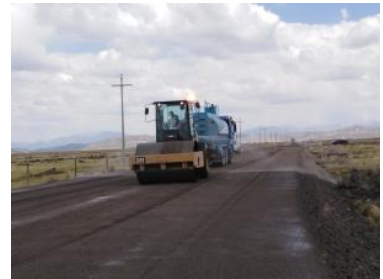
5

CDescripcion_____:
Relleno de corona ubicado en la progresiva km 54+920

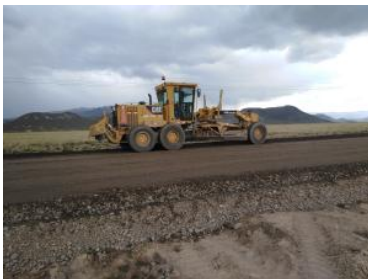
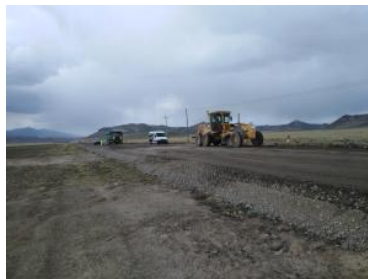
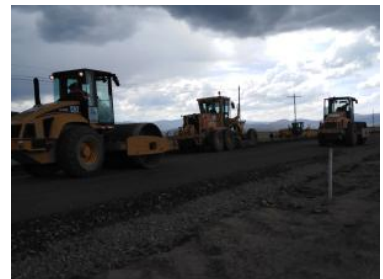
6

CDescripcion_____:
Extendido y compactado de material proveniente de la cantera N 10
