BITACORA ELECTRÓNICA DE OBRA

Confirma Bitacora: Si	Nro Informe: BO - 001	Fecha Informe: 15-04-2019	Nombre De La Obra: Carretera Oyon - Ambo, Tramo I: Oyon - Desvío Cerro de Pasco	Personal Encargado: VILCHEZ ESPINOZA JOHNATHAN ARTURO
---------------------------------	---------------------------------	-------------------------------------	---	--

Panel Fotográfico de la Bitacora de Obras

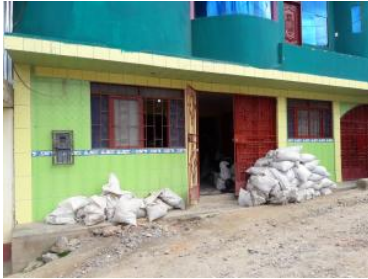
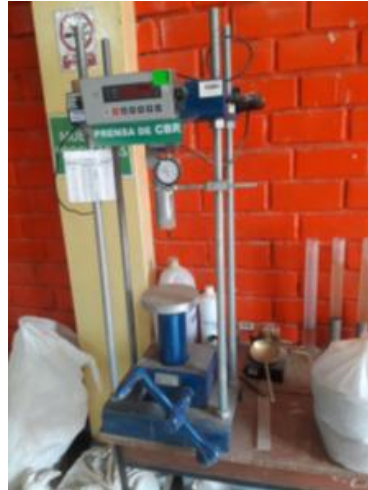
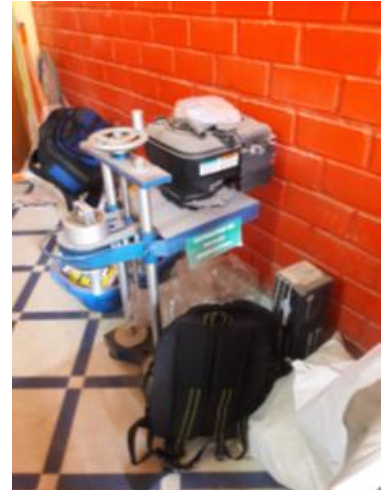
1

Se hizo la verificación de equipos en el laboratorio de la supervisión, se corrobora lo indicado en formato de equipos de laboratorio, se encontró al personal en proceso pruebas.

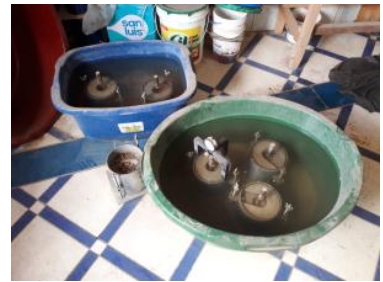
2

Se hizo la verificación de equipos en el laboratorio de la supervisión, se corrobora lo indicado en formato de equipos de laboratorio.

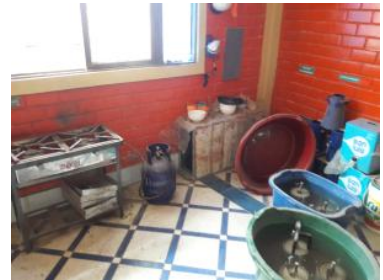
3

Se hizo la verificación de equipos en el laboratorio de la supervisión, se corrobora lo indicado en formato de equipos de laboratorio.

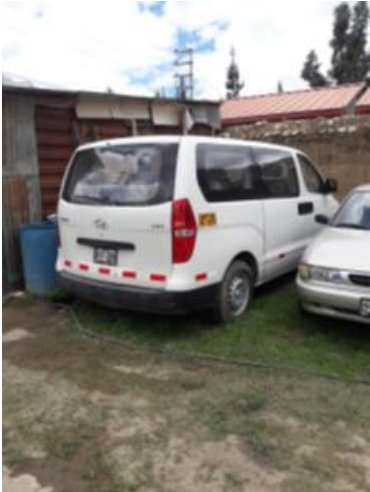
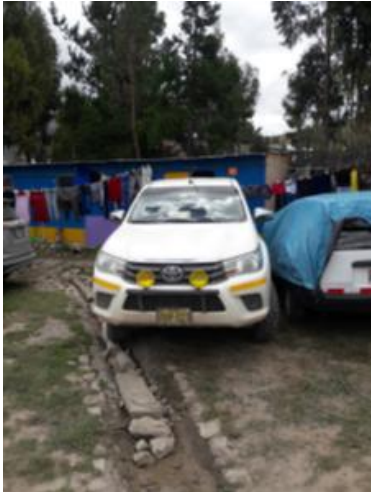
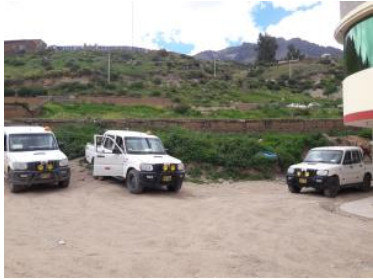
6

CDescripcion_____:
Se verifico que cuentan con los vehículos indicados en formato de equipos en la zona, sin embargo todos estos están inoperativos puesto que no cuentan con combustible para movilizarse, en consecuencia se ven limitados para el seguimiento de los trabajos. De acuerdo a la información recogida del jefe de supervisión la situación se presenta desde el día sábado 13-04-2019. Dada la situación, el supervisor no pudo brindar el apoyo de la movilidad que se le solicito.

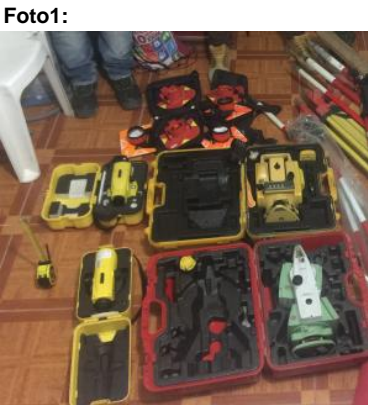
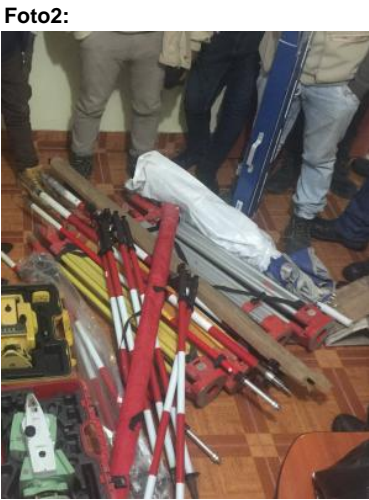
8

CDescripcion_____:
Se corroboro la disponibilidad de los equipos topográficos de acuerdo al formato de equipos de supervisión.

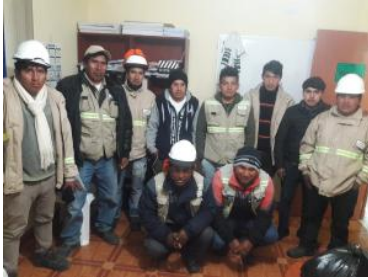
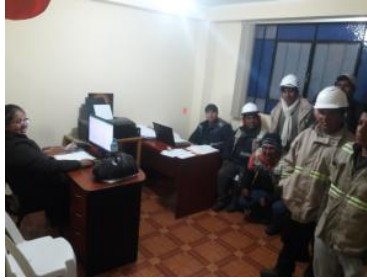
9

CDescripcion_____:
Se verifico el equipo completo de topografía se encuentra en la zona, asimismo hubo recientes cambios en el personal auxiliar.
