BITACORA ELECTRÓNICA DE OBRA

REGISTRO DE LA BITACORA Y FOTO DEL CUADERNO DE OBRA

Confirma Bitacora: Si	Nro Informe: 72	Fecha Informe: 15-04-2019	Nombre De La Obra: Carretera Juanjui-Tocache, tramo Pizana - La Polvora - Pizarron - Perlamayo - Campanilla	Personal Encargado: BORIS WALTER AYLLÓN CARCELÉN
---------------------------------	---------------------------	-------------------------------------	--	---

Visita de seguimiento en campo de actividades de mantenimiento vial, transporte de material granular hasta los depósitos de acopio, actividades del presupuesto principal y de adicionales aprobados: construcción de emboquillados, mejoramiento de suelos.

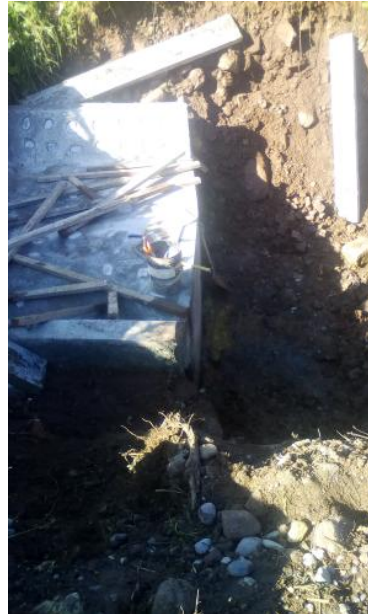
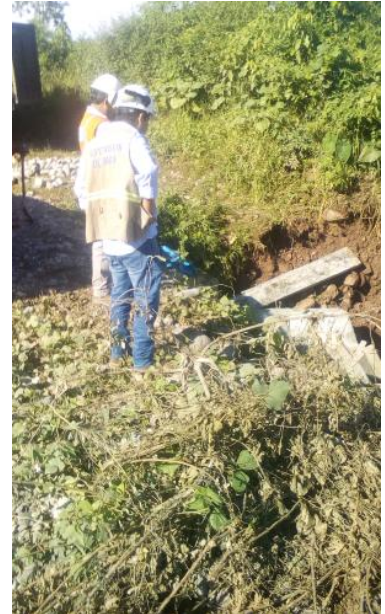
Visita de seguimiento en campo: Excavación a mano

En la progresiva 36+433 se esta realizando la excavación a mano para llegar a los niveles exigidos por el expediente, ademas se realiza el suministro de material de encofrado para el emboquillado de concreto y piedra en la salida del cabezal de alcantarilla.

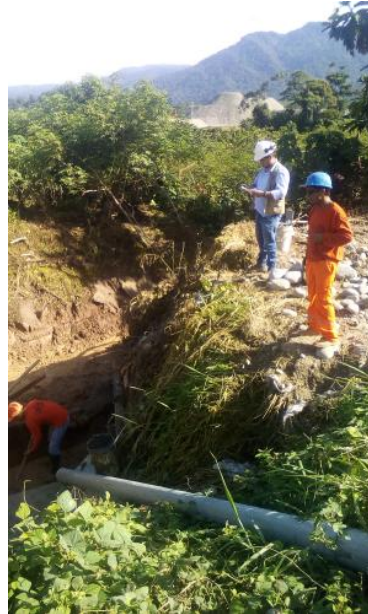
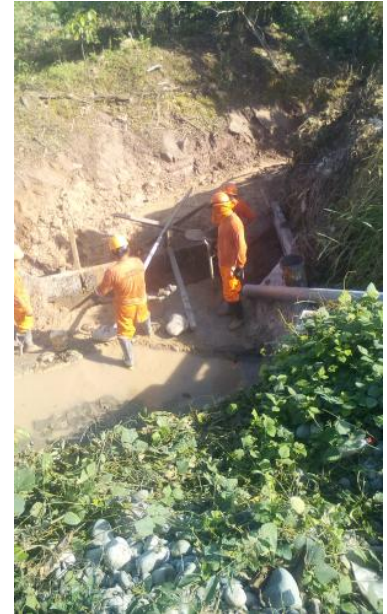
Visita de seguimiento en campo: Excavación y encofrado

En la progresiva KM. 36+624 se esta encofrando y terminando de excavar a mano el sitio donde se vaciara un emboquillado de concreto de $F'c = 175 \text{ kg/cm}^2$ a los 28 días y piedra.

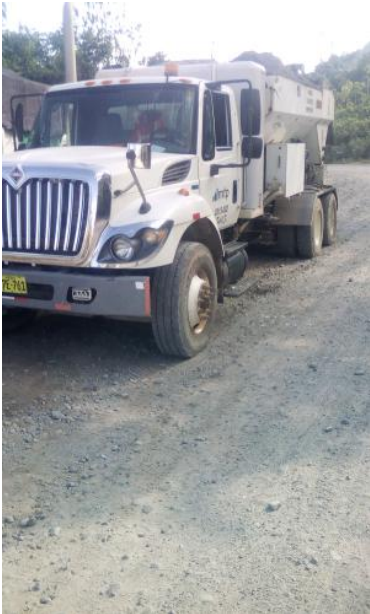
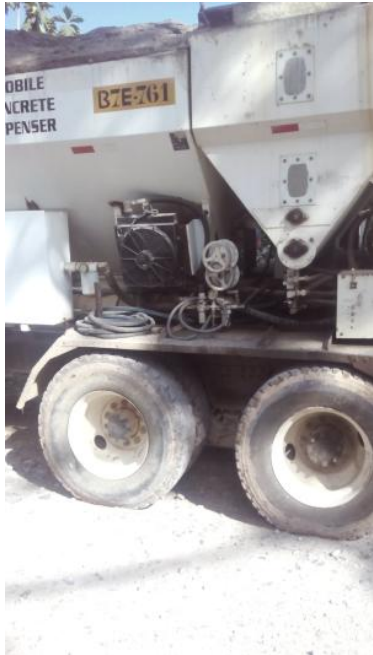
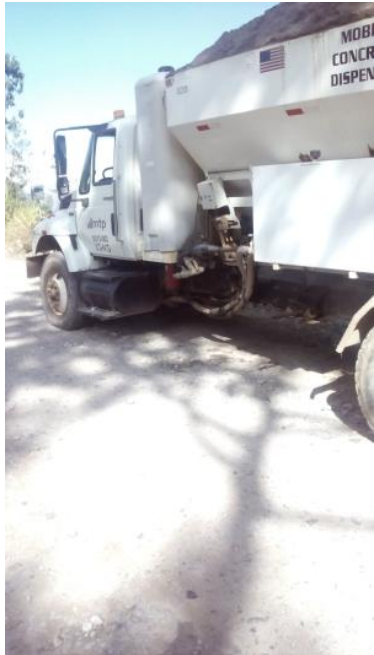
Actividades:
Visita de seguimiento en campo: Dispensador de Concreto

CDescripcion_____:
En la progresiva Km. 39+000 se abastece de arena, piedra chancada, cemento y agua al dispensador de concreto , para el vaciado de los emboquillados.

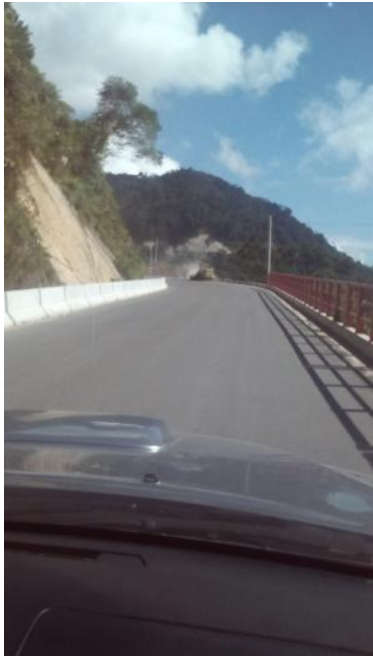
Actividades:
Visita de seguimiento en campo: limpieza de calzada con equipo barredora motocat

CDescripcion_____:
Desde la progresiva 45+000 a la 49+000 se esta limpiando la calzada, utilizando una barredora motocat

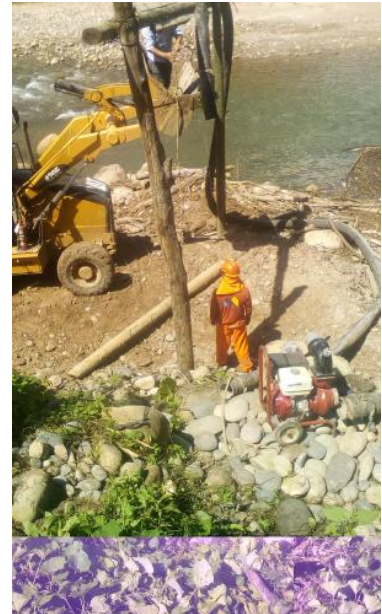
Actividades:
Visita de seguimiento en campo: Sitio de captación de agua

CDescripcion_____:
En la progresiva Km. 69+620 se ubica el sitio donde se abastecen de agua, llamado "Nuevo Amanecer" para labores de riegos antipolvo y para humedecer los materiales.

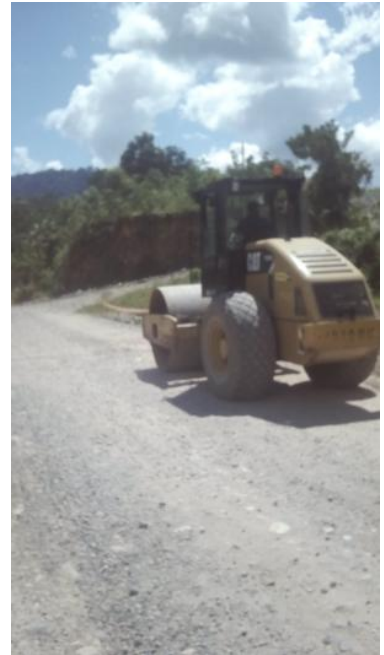
Visita de seguimiento en campo: Equipo compactador de suelos

En la progresiva 60+000 se traslada el compactador de suelos para el inicio de las labores de mejoramiento de suelos.

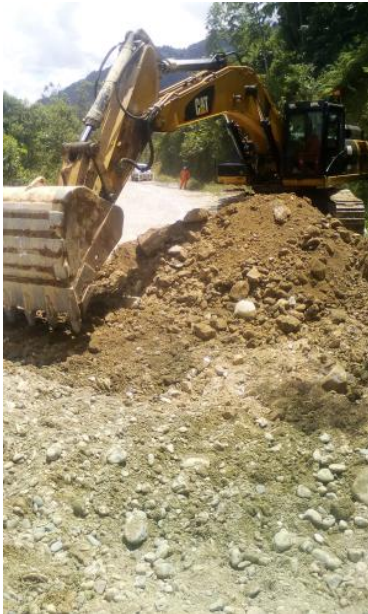
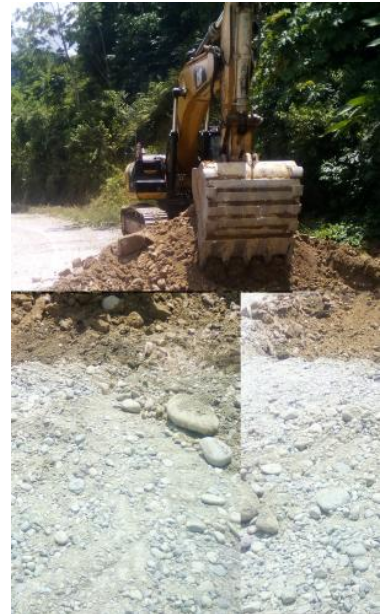
Actividades:
Visita de seguimiento en campo: Mejoramiento de suelos.

CDescripcion_____:
En la progresiva Km. 38+ 070 se realiza labores de mejoramiento de suelos, utilizando una excavadora de oruga , una compactadora de rodillo y dos volquetes
