BITACORA ELECTRÓNICA DE OBRA

Confirma Bitacora:	Nro Informe:	Fecha Informe:	Nombre De La Obra:	Personal Encargado:
Si	67 - 2019	16-04-2019	HUANUCO - HUALLANCA (T1)	WILSON NESTOR ARQUÍÑIGO TRUJILLO

Actividades del día 16-04-2019

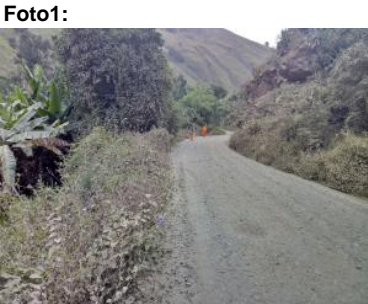
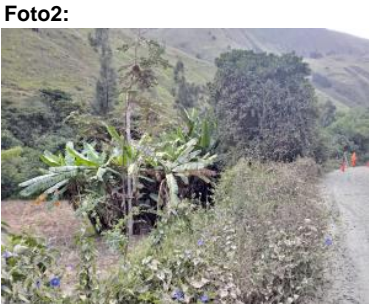
1

CDescripcion_____:
contratista realiza levantamiento topográfico en km. 14+900

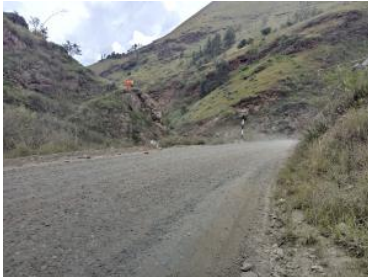
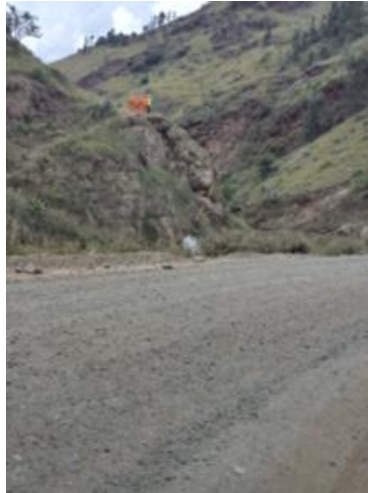
2

contratista realiza levantamiento topográfico en km. 15+500

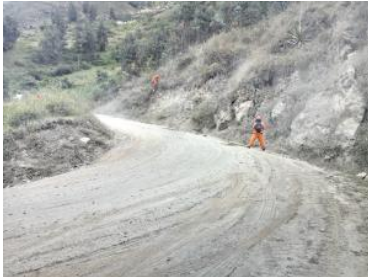
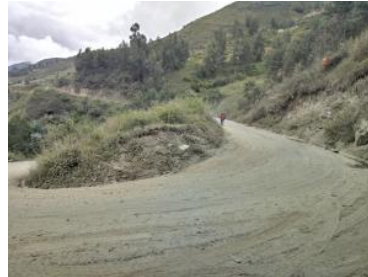
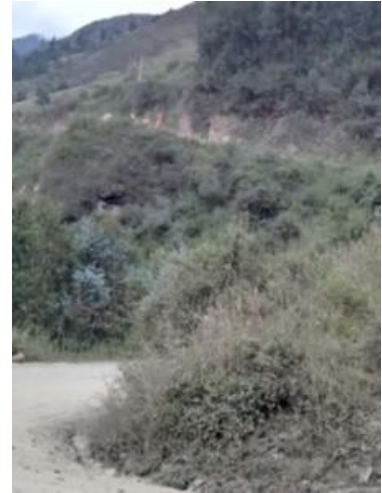
3

contratista realiza levantamiento topográfico en km. 20+500

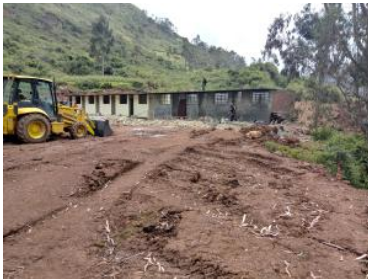
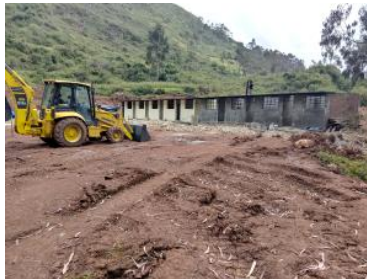
4

CDescripcion_____:
 instalación de cobertura liviana y pintura en ambientes del campamento

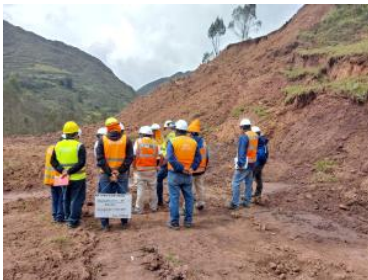
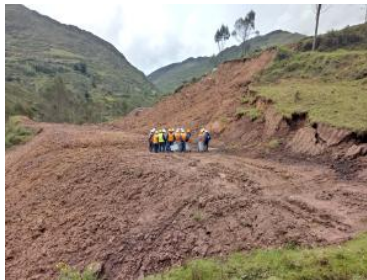
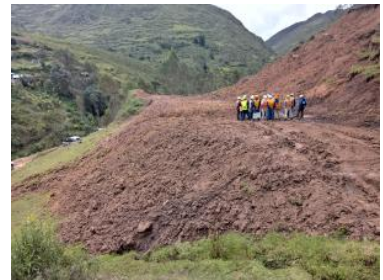
5

CDescripcion_____:
 Especialista en Geología y topografía inspeccionan deslizamiento de talud de corte en km. 45+170 al 45+240.
 Participan residente de obra y gerente de supervisión, además de especialistas tanto del contratista como de la supervisión

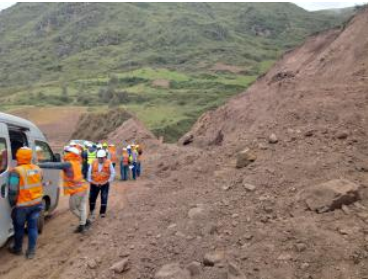
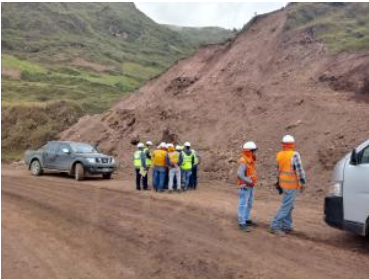
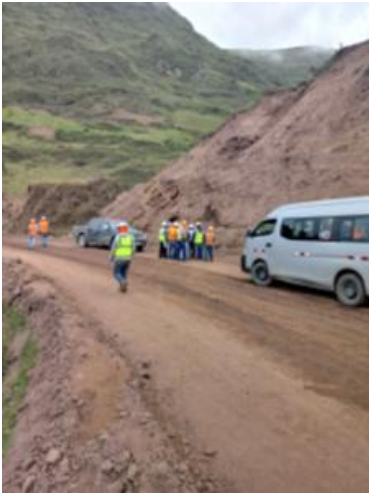
6

CDescripcion_____:
Otras vistas de la inspección de la inestabilidad del talud de corte, por especialistas en Geología y Topografía, en km. 47+100

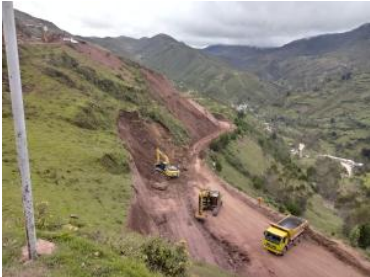
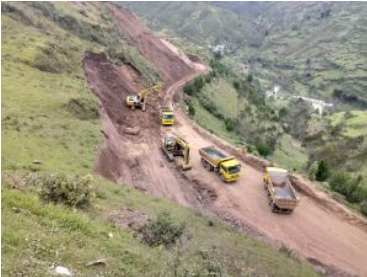
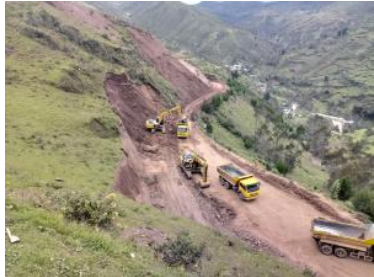
7

CDescripcion_____:
excavación material suelto y carguio de excedentes en km. 46+600

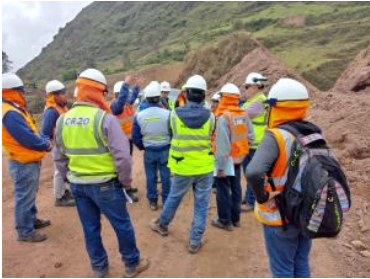
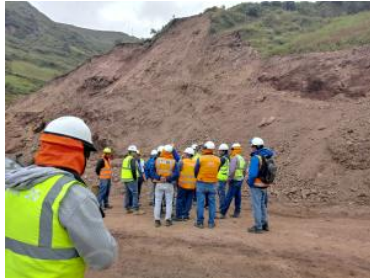
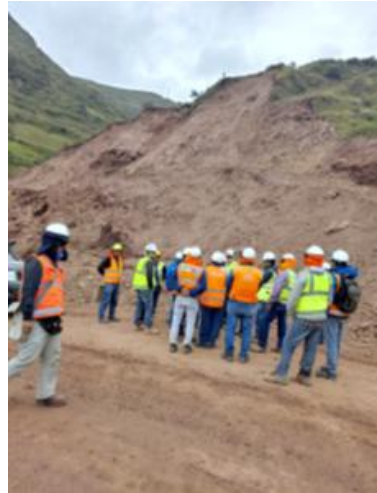
8

CDescripcion_____:
Especialistas en Geología y Topografía, inspeccionan inestabilidad de talud de corte en km. 47+000.
Participan residente de obra y Gerente de Supervisión, además de especialistas tanto del contratista como de la supervisión

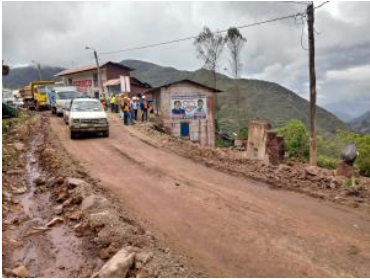
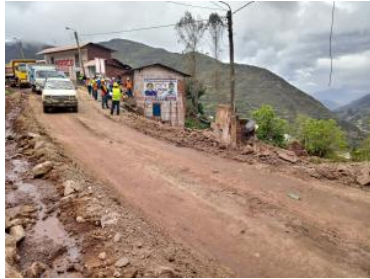
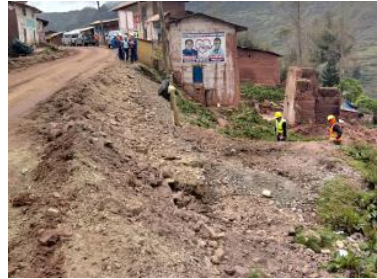
9

CDescripcion_____:
Especialistas en Geología y Topografía inspeccionan zona de hundimiento en km. 48+200.
Participan Gerente de Supervisión y Residente de obra, además de los especialistas tanto de la supervisión como del contratista

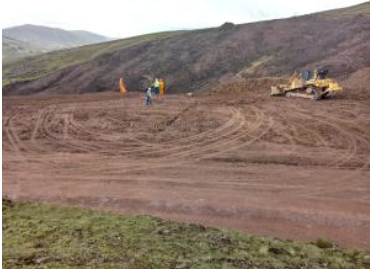
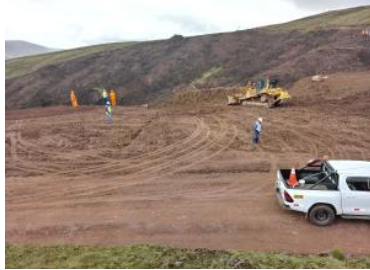
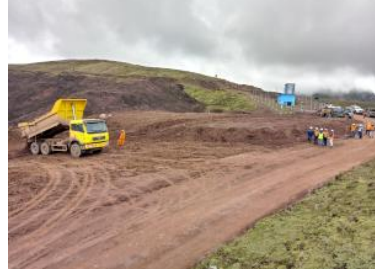
10

CDescripcion_____:
inspeccion de especialistas en geología y topografía de PVN.
Se aprecia también conformación con tractor sobre orugas y descarga de excedentes proveniente de los cortes en el km. 46+500
