MINISTERIO DE TRANSPORTES Y COMUNICACIONES

## BITACORA ELECTRÓNICA DE OBRA

<b>Confirma Bitacora:</b> Si	<b>Nro Informe:</b> 72	<b>Fecha Informe:</b> 15-04-2019	<b>Nombre De La Obra:</b> Carretera Juanjui-Tocache, tramo Pizana - La Polvora - Pizarron - Perlamayo - Campanilla	<b>Personal Encargado:</b> BORIS WALTER AYLLÓN CARCELÉN
---------------------------------	---------------------------	-------------------------------------	--	---

Visita de seguimiento en campo de actividades de mantenimiento vial, transporte de material granular hasta los depósitos de acopio, actividades del presupuesto principal y de adicionales aprobados: construcción de emboquillados, mejoramiento de suelos.

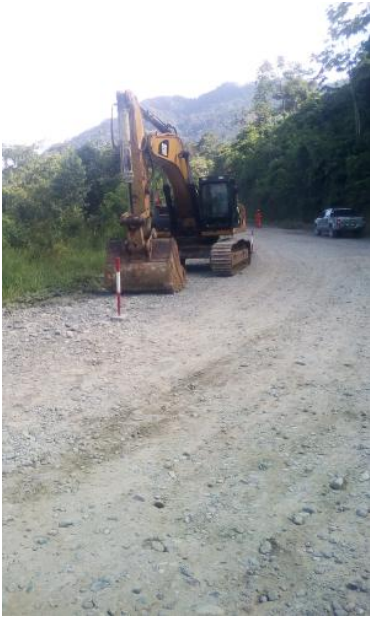
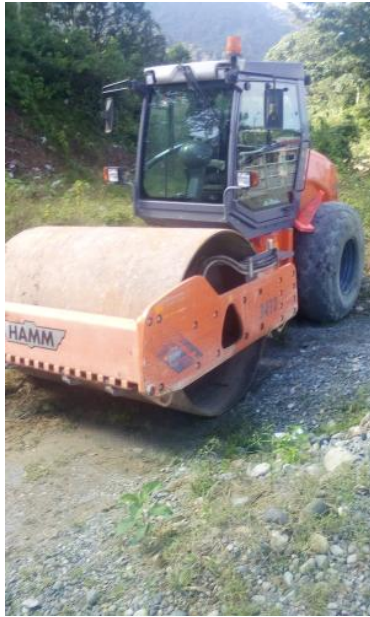
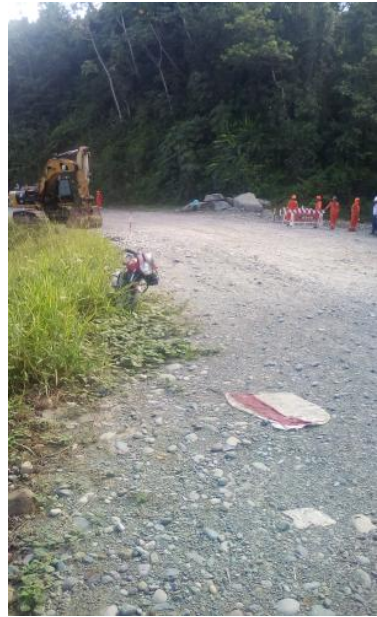
**CDescripcion\_\_\_\_\_:**  
Desde la progresiva Km. 38+000 se inicia las actividades de mejoramiento, iniciando con la incorporación de una excavadora de oruga, un compactador de rodillos.

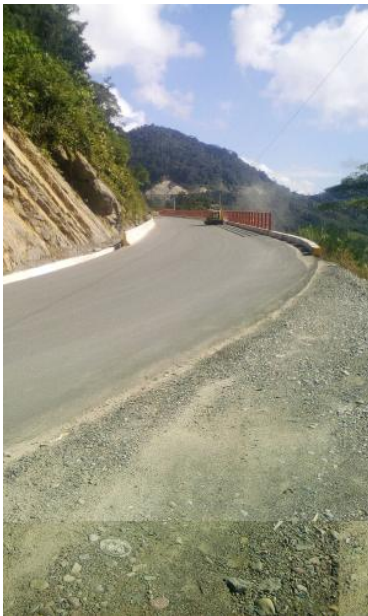
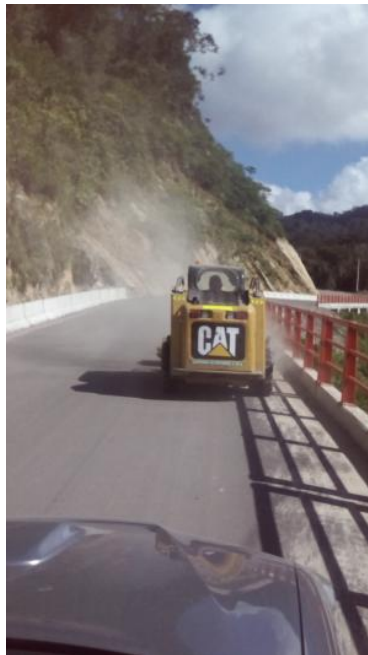
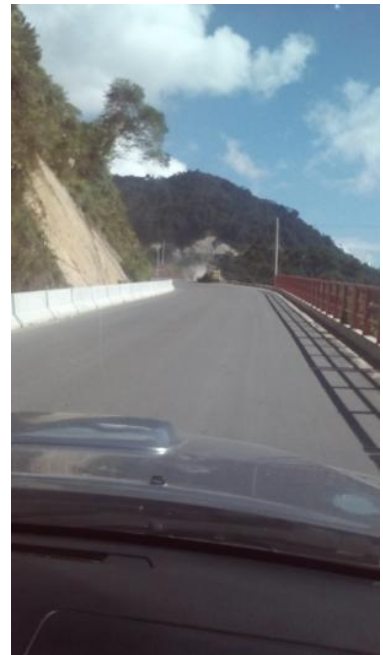
Desde la progresiva 45+000 a la 49+000 se esta limpiando la calzada, utilizando una barredora motocat

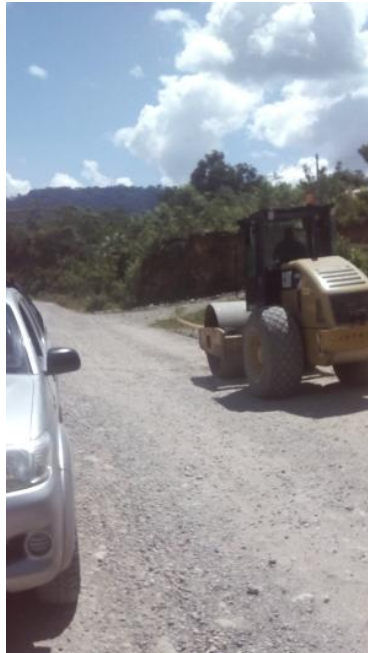
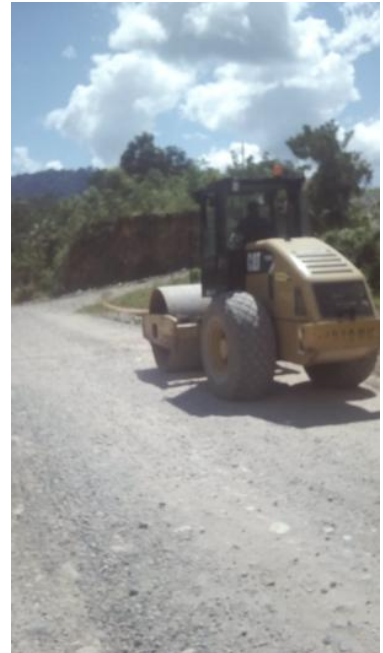
**CDescripcion\_\_\_\_\_:**  
En la progresiva 60+000 se traslada el compactador de suelos para el inicio de las labores de mejoramiento de suelos.

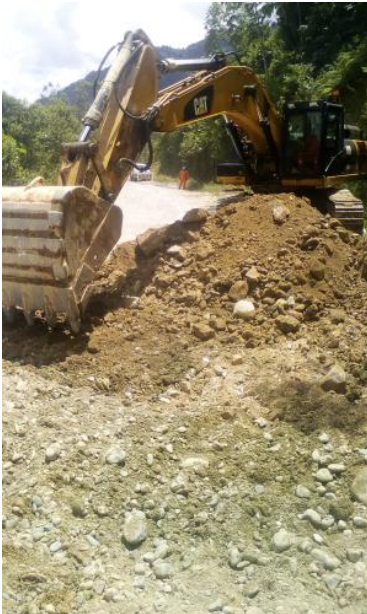
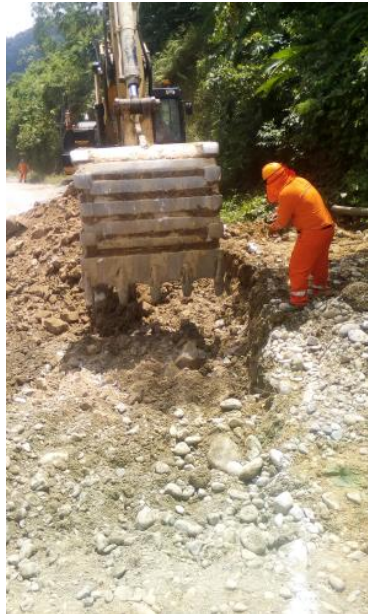
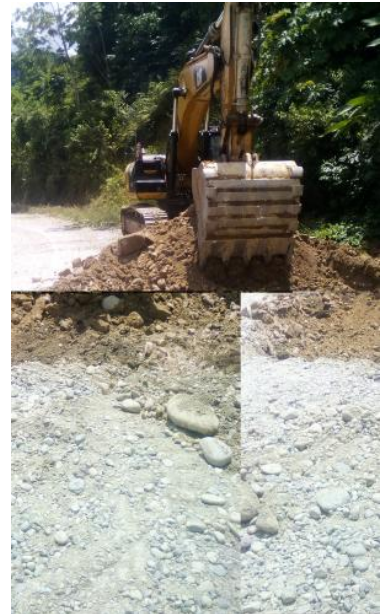
En la progresiva Km. 38+ 070 se realiza labores de mejoramiento de suelos, utilizando una excavadora de oruga , una compactadora de rodillo y dos volquetes

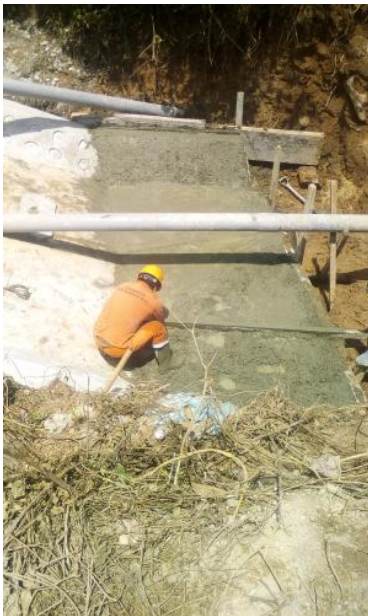
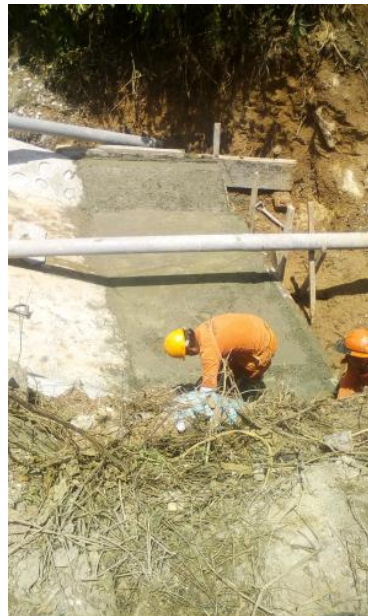
En la progresiva Km 36+799 se A ha vaciado emboquillado de concreto de Rcc= 175kg/cm<sup>2</sup> a los 28 dias y piedra
