BITACORA ELECTRÓNICA DE OBRA

REGISTRO DE LA BITACORA Y FOTO DEL CUADERNO DE OBRA

Confirma Bitacora: Si	Nro Informe: 72	Fecha Informe: 15-04-2019	Nombre De La Obra: Carretera Juanjui-Tocache, tramo Pizana - La Polvora - Pizarron - Perlamayo - Campanilla	Personal Encargado: BORIS WALTER AYLLÓN CARCELÉN
---------------------------------	---------------------------	-------------------------------------	--------------------------------------------------------------------------------------------------------------------------------	---------------------------------------------------------------

Visita de seguimiento en campo de actividades de mantenimiento vial, transporte de material granular hasta los depósitos de acopio, actividades del presupuesto principal y de adicionales aprobados: construcción de emboquillados, mejoramiento de suelos.

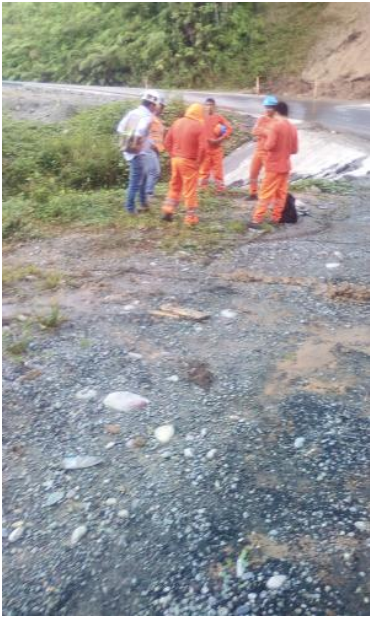
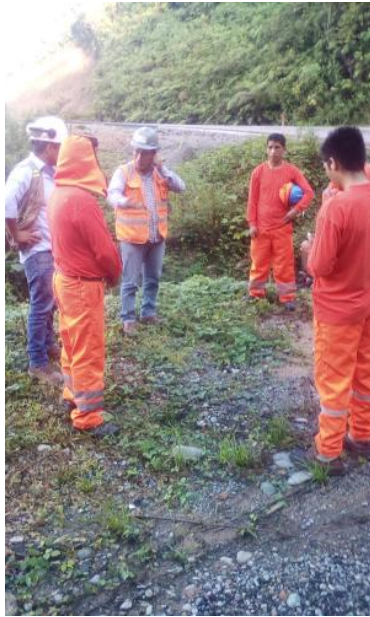
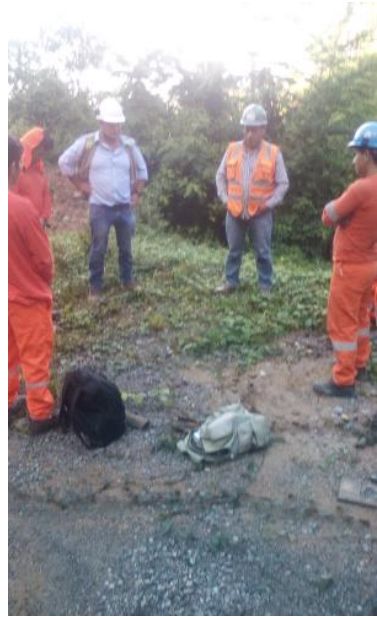
Actividades:
Visita de seguimiento en obra: Charla de seguridad en labores de mantenimiento

CDescripcion_____:
En la progresiva 18+000 Se da una charla de seguridad previamente antes de iniciar las labores de mantenimiento vial.

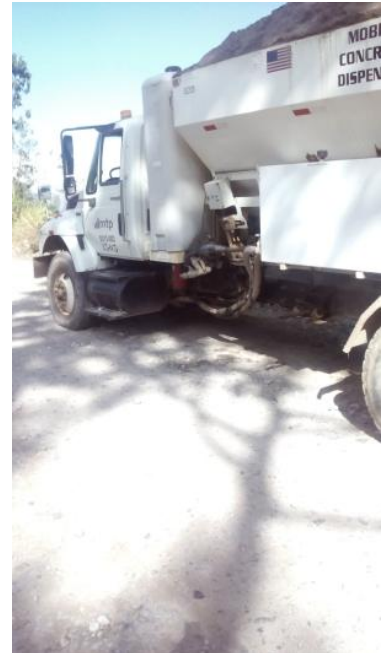
Visita de seguimiento en campo: Dispensador de Concreto

En la progresiva Km. 39+000 se abastece de arena, piedra chancada, cemento y agua al dispensador de concreto , para el vaciado de los emboquillados.

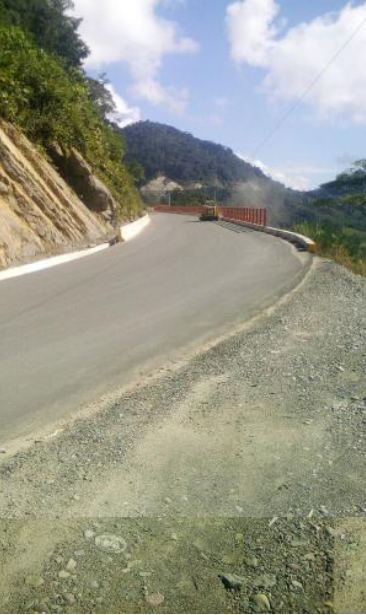
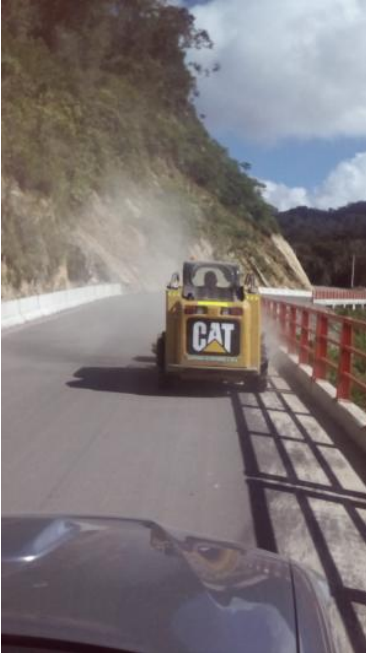
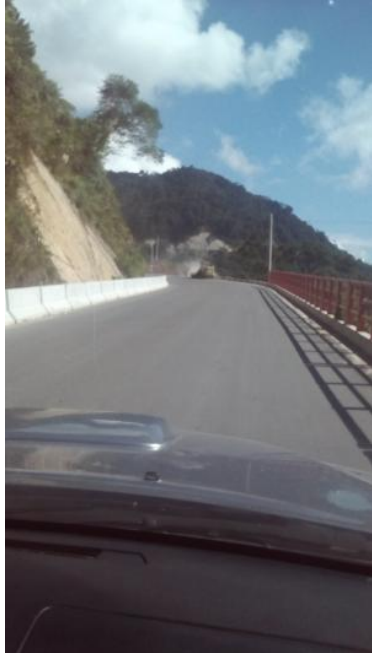
Actividades:
Visita de seguimiento en campo: limpieza de calzada con equipo barredora motocat

CDescripcion_____:
Desde la progresiva 45+000 a la 49+000 se esta limpiando la calzada, utilizando una barredora motocat

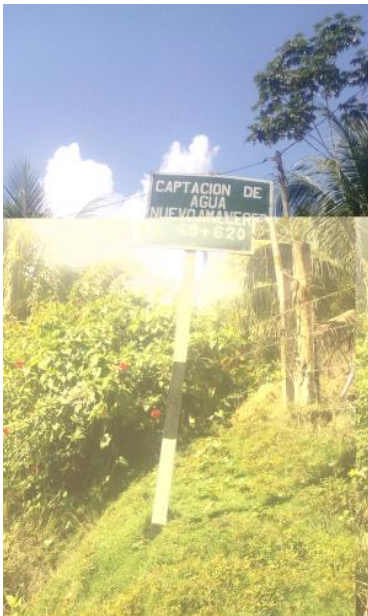
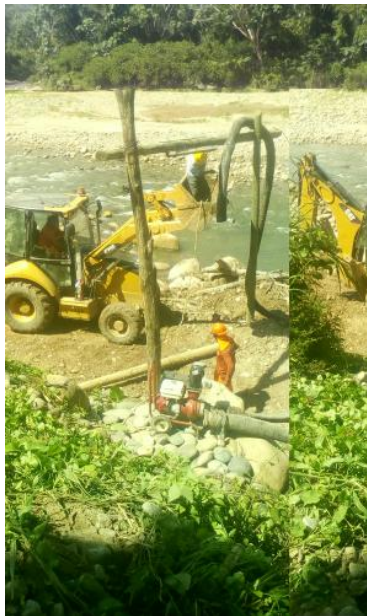
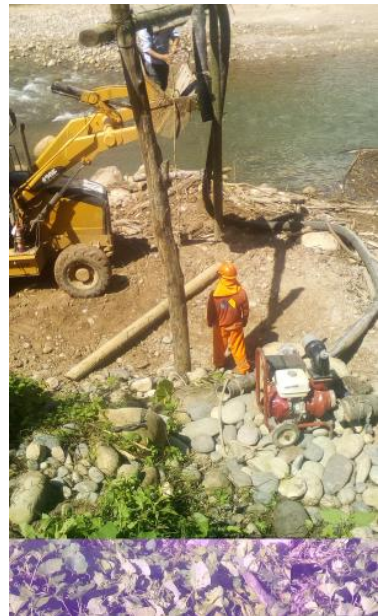
Actividades:
Visita de seguimiento en campo: Sitio de captación de agua

CDescripcion_____:
En la progresiva Km. 69+620 se ubica el sitio donde se abastecen de agua, llamado "Nuevo Amanecer" para labores de riegos antipolvo y para humedecer los materiales.

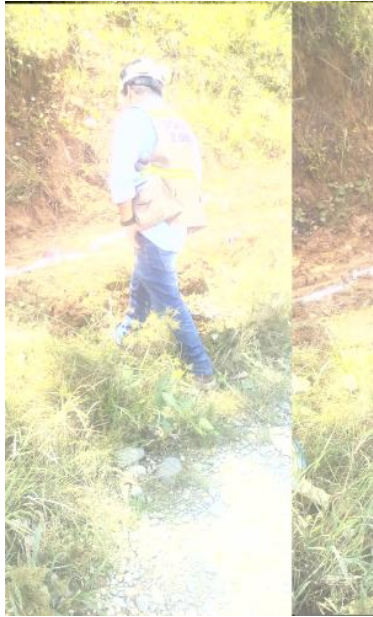
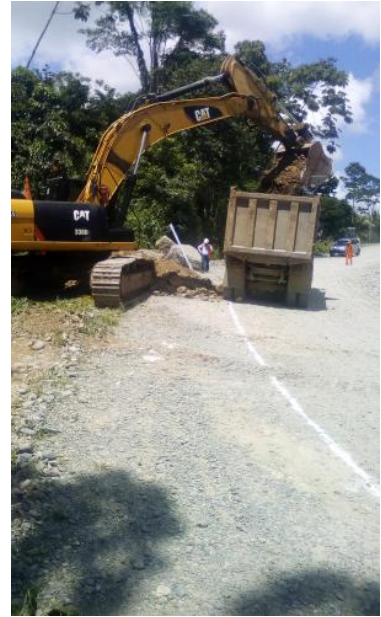
Actividades:
Visita de seguimiento en campo: Mejoramiento de suelos

CDescripcion_____:
En la progresiva 38+000 a la 38+100 se inicio actividades de mejoramiento en suelos.
