## BITACORA ELECTRÓNICA DE OBRA

<b>Confirma Bitacora:</b> Si	<b>Nro Informe:</b> 72	<b>Fecha Informe:</b> 15-04-2019	<b>Nombre De La Obra:</b> Carretera Juanjui-Tocache, tramo Pizana - La Polvora - Pizarron - Perlamayo - Campanilla	<b>Personal Encargado:</b> BORIS WALTER AYLLÓN CARCELÉN
---------------------------------	---------------------------	-------------------------------------	--	---

Visita de seguimiento en campo de actividades de mantenimiento vial, transporte de material granular hasta los depósitos de acopio, actividades del presupuesto principal y de adicionales aprobados: construcción de emboquillados, mejoramiento de suelos.

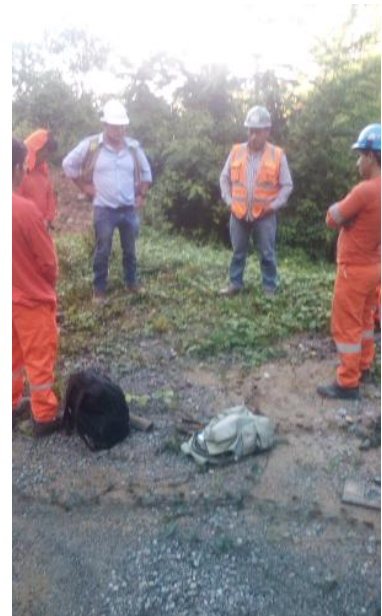
En la progresiva 18+000 Se da una charla de seguridad previamente antes de iniciar las labores de mantenimiento vial.

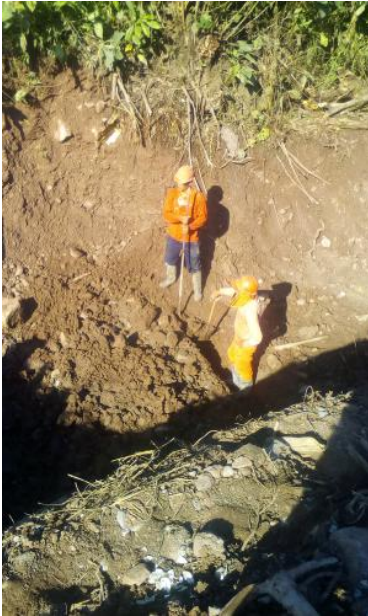
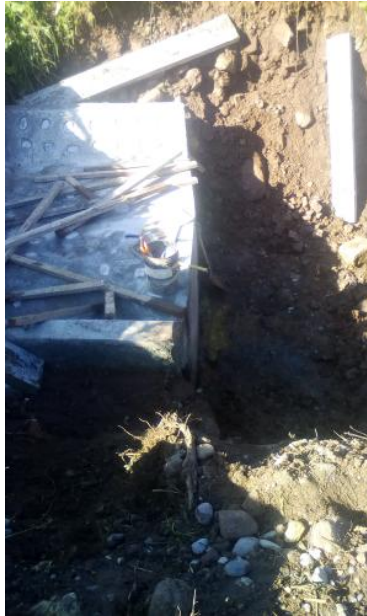
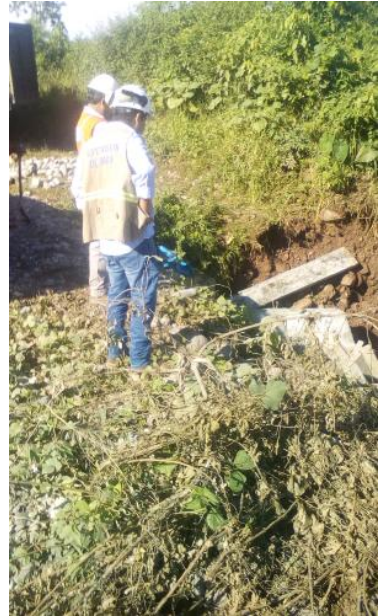
En la progresiva 36+433 se esta realizando la excavación a mano para llegar a los niveles exigidos por el expediente, ademas se realiza el suministro de material de encofrado para el emboquillado de concreto y piedra en la salida del cabezal de alcantarilla.

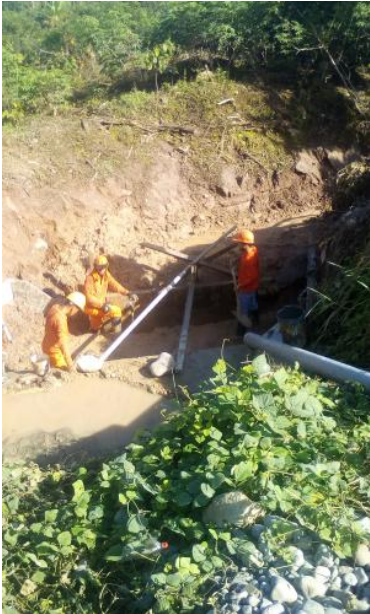
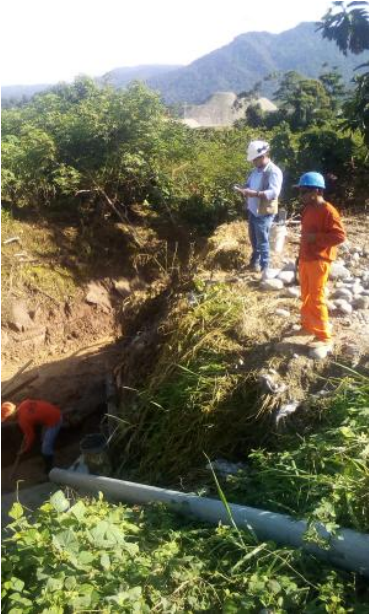
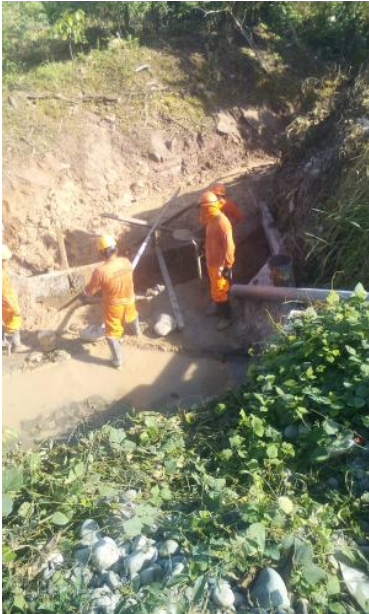
**CDescripcion** \_\_\_\_\_:  
En la progresiva KM. 36+624 se esta encofrando y terminando de excavar a mano el sitio donde se vaciara un emboquillado de concreto de  $F'c = 175 \text{ kg/cm}^2$  a los 28 días y piedra.

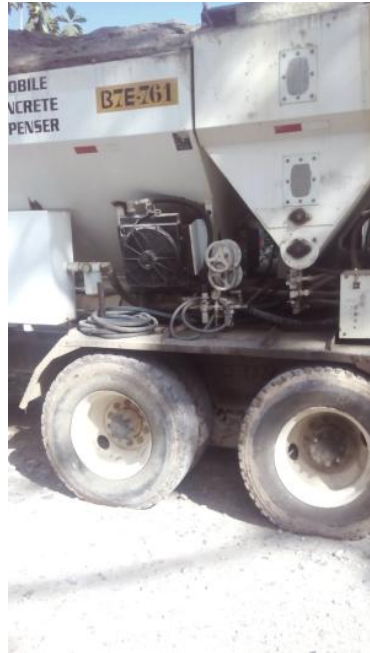
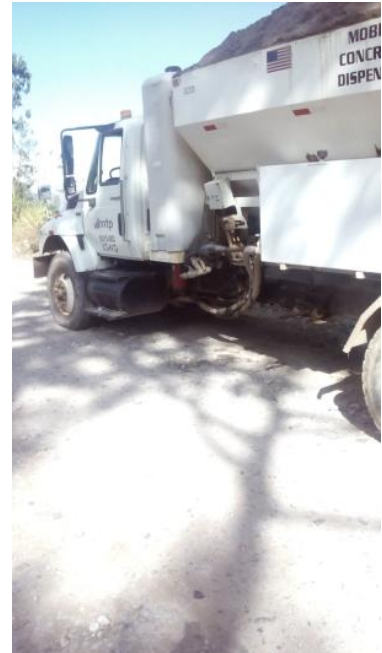
**En la progresiva Km. 39+000 se abastece de arena, piedra chancada, cemento y agua al dispensador de concreto , para el vaciado de los emboquillados.**

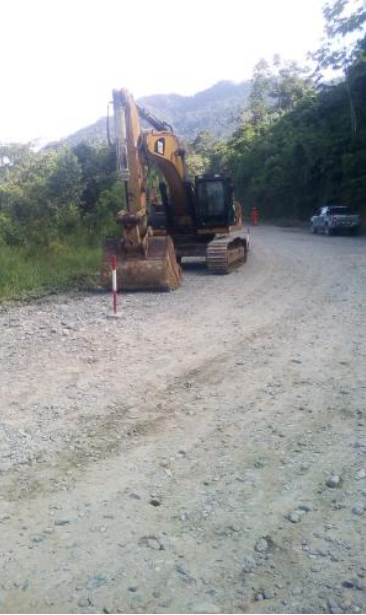
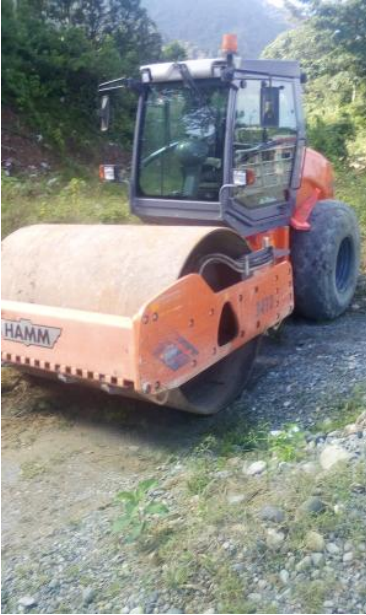
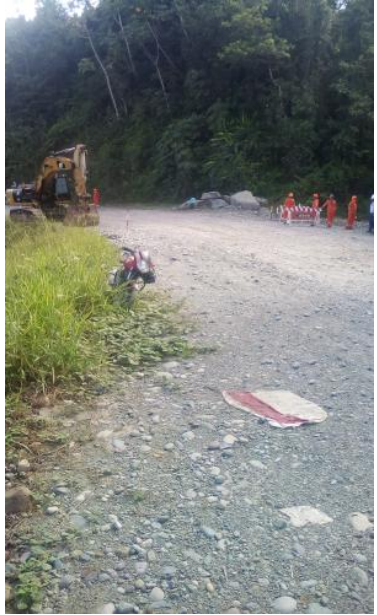
**CDescripcion\_\_\_\_\_:**  
Desde la progresiva Km. 38+000 se inicia las actividades de mejoramiento, iniciando con la incorporación de una excavadora de oruga, un compactador de rodillos.

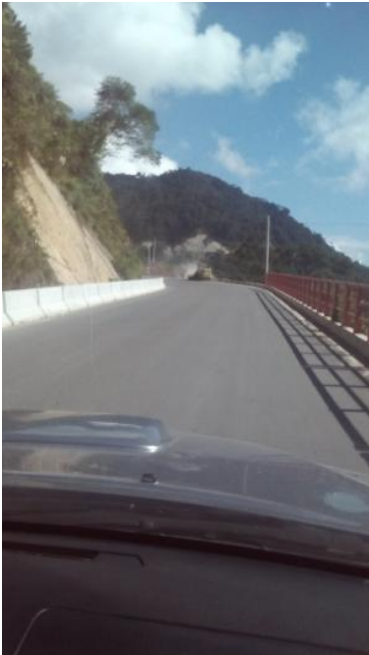
**CDescripcion\_\_\_\_\_:**  
Desde la progresiva 45+000 a la 49+000 se esta limpiando la calzada, utilizando una barredora motocat

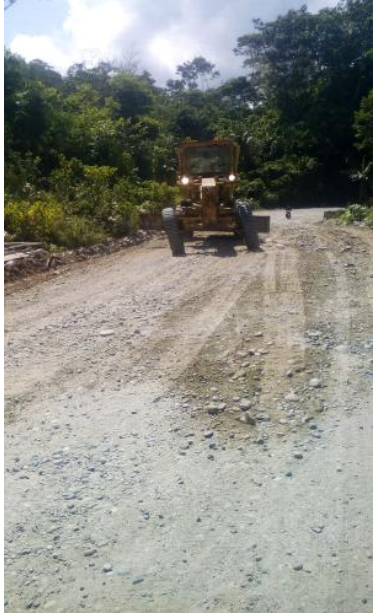
**CDescripcion\_\_\_\_\_:**  
Desde la progresiva Km. 69+450 a 69+900 se esta conformando y limpiando la superficie, utilizando motoniveladora
