BITACORA ELECTRÓNICA DE OBRA

REGISTRO DE LA BITACORA Y FOTO DEL CUADERNO DE OBRA

Confirma Bitacora: Si	Nro Informe: 72	Fecha Informe: 15-04-2019	Nombre De La Obra: Carretera Juanjui-Tocache, tramo Pizana - La Polvora - Pizarron - Perlamayo - Campanilla	Personal Encargado: BORIS WALTER AYLLÓN CARCELÉN
---------------------------------	---------------------------	-------------------------------------	--	---

Visita de seguimiento en campo de actividades de mantenimiento vial, transporte de material granular hasta los depósitos de acopio, actividades del presupuesto principal y de adicionales aprobados: construcción de emboquillados, mejoramiento de suelos.

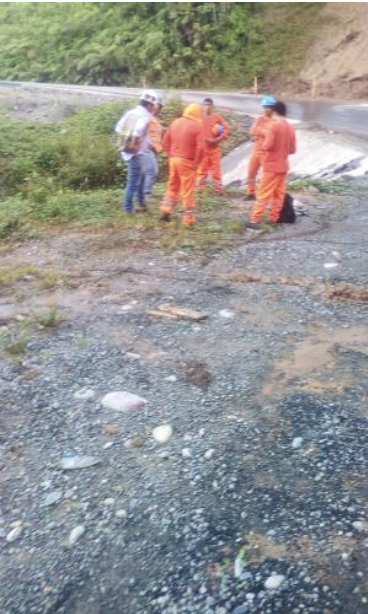
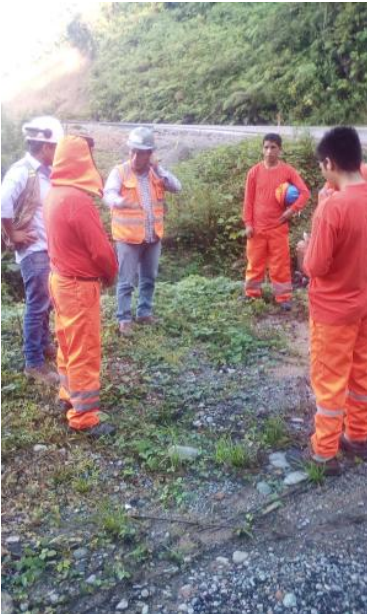
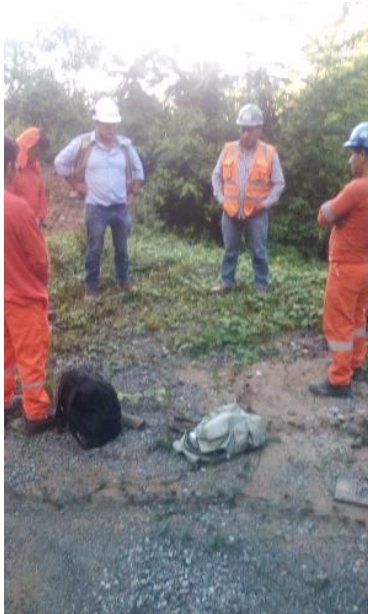
CDescripcion_____:
En la progresiva 18+000 Se da una charla de seguridad previamente antes de iniciar las labores de mantenimiento vial.

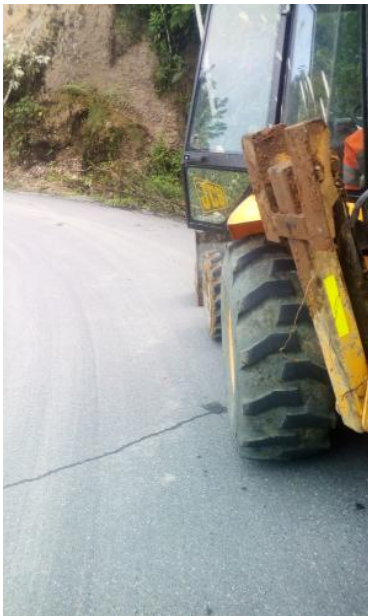
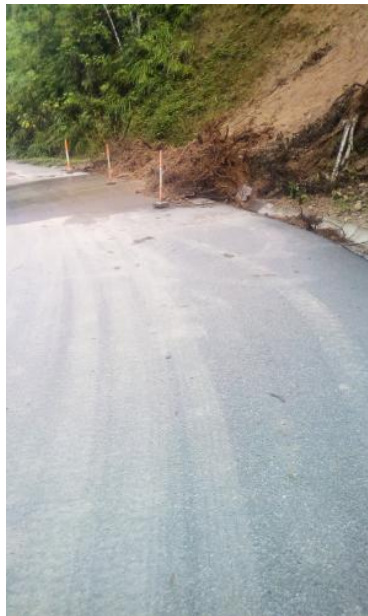
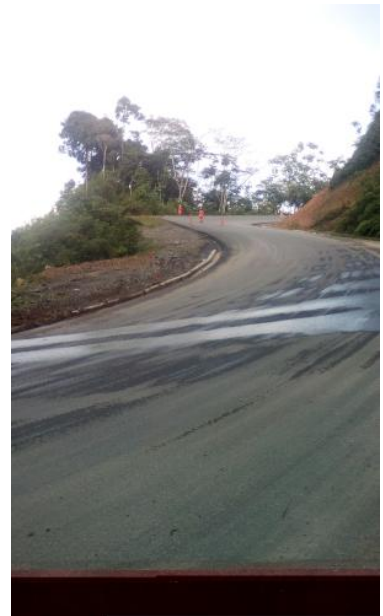
Desde la progresiva 18+000 se coloca la señalización en todo el sector, para labores de limpieza y remoción de derrumbes utilizando un equipo retroexcavador y un volquete.

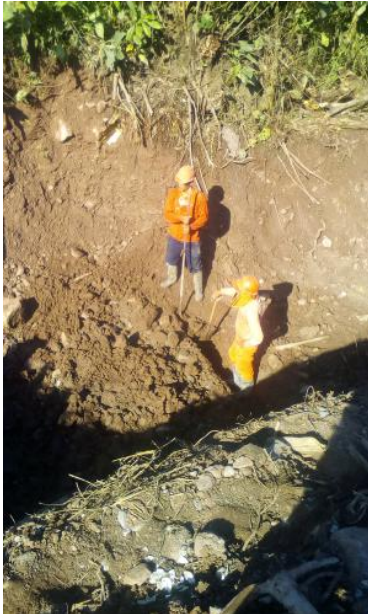
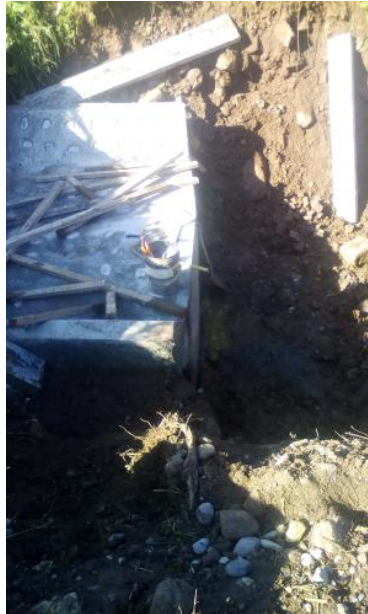
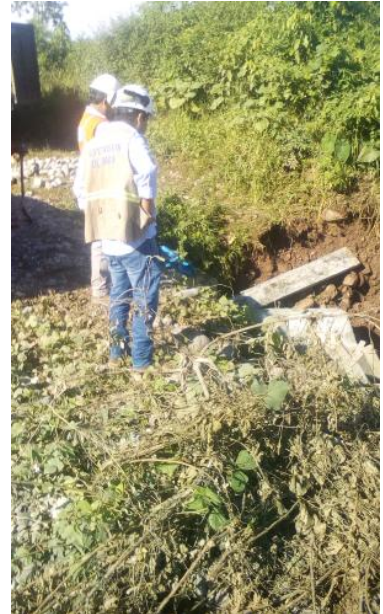
En la progresiva 36+433 se esta realizando la excavación a mano para llegar a los niveles exigidos por el expediente, ademas se realiza el suministro de material de encofrado para el emboquillado de concreto y piedra en la salida del cabezal de alcantarilla.

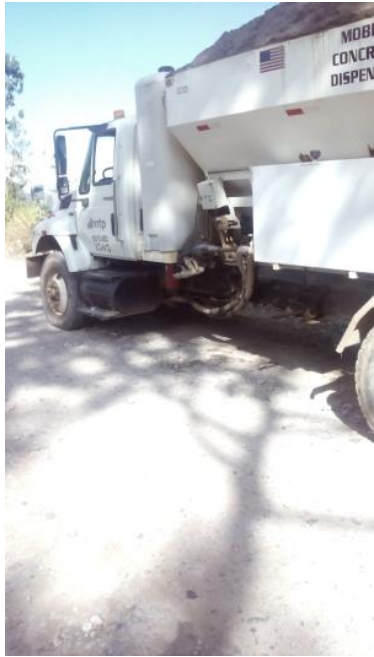
CDescripcion_____:
En la progresiva Km. 39+000 se abastece de arena, piedra chancada, cemento y agua al dispensador de concreto , para el vaciado de los emboquillados.

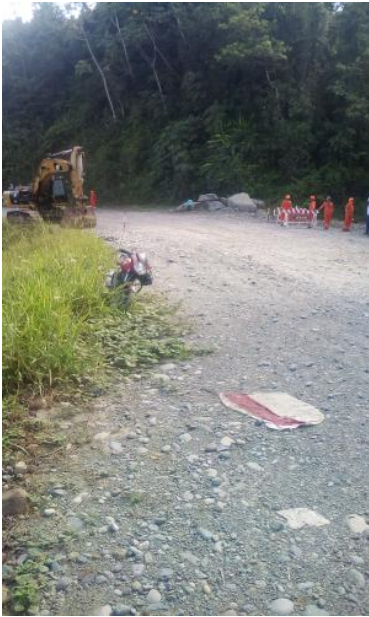
CDescripcion_____:
Desde la progresiva Km. 38+000 se inicia las actividades de mejoramiento, iniciando con la incorporación de una excavadora de oruga, un compactador de rodillos.

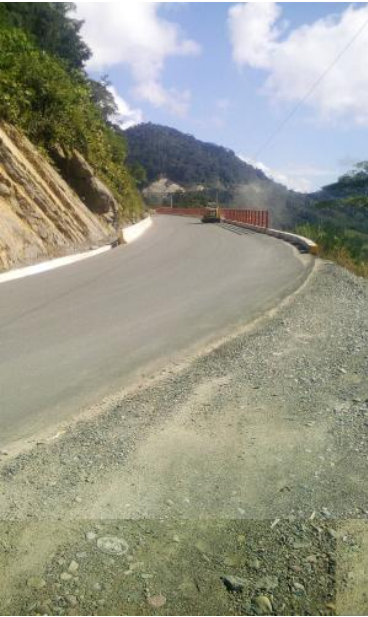
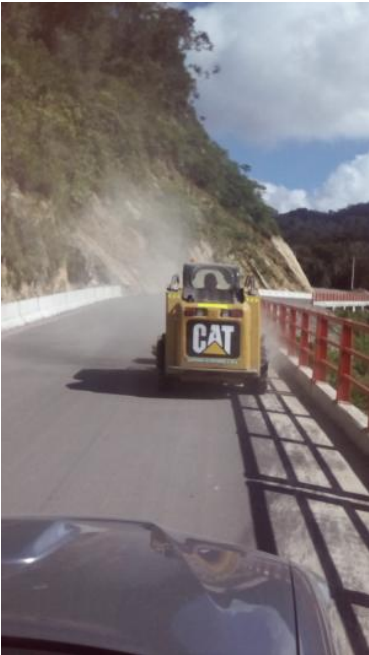
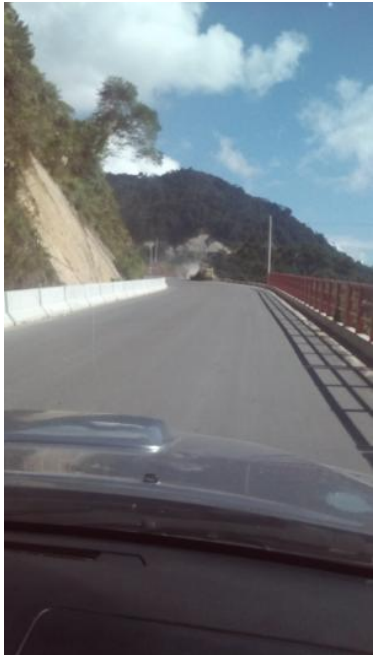
CDescripcion_____:
Desde la progresiva 45+000 a la 49+000 se esta limpiando la calzada, utilizando una barredora motocat

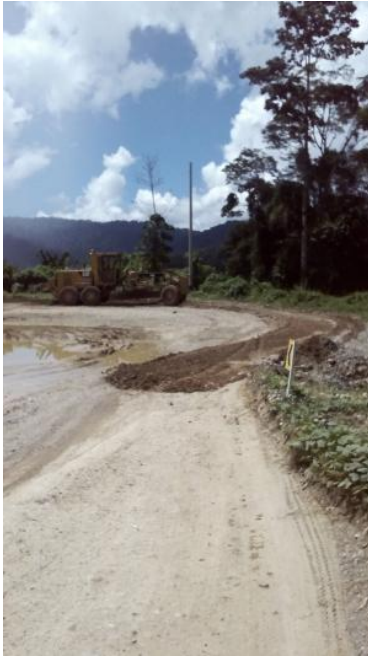
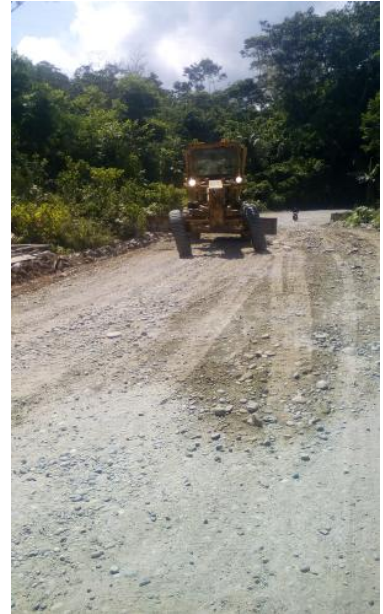
CDescripcion_____:
Desde la progresiva Km. 69+450 a 69+900 se esta conformando y limpiando la superficie, utilizando motoniveladora

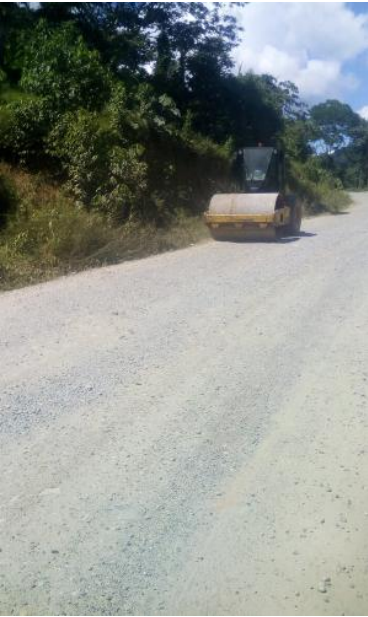
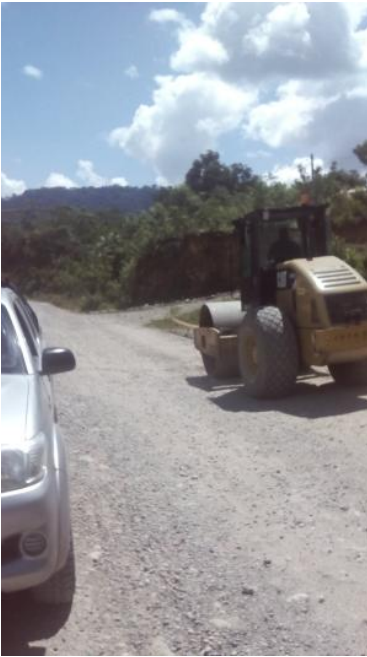
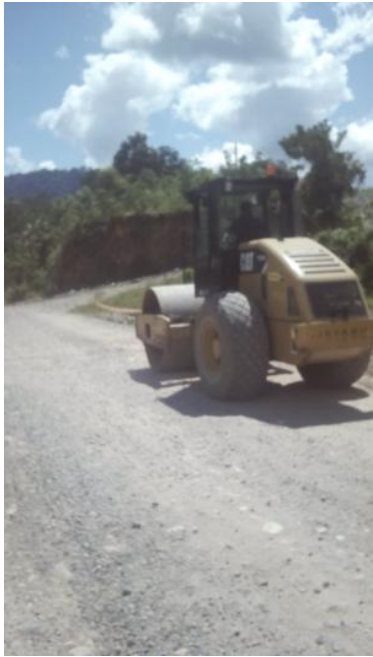
CDescripcion_____:
En la progresiva 60+000 se traslada el compactador de suelos para el inicio de las labores de mejoramiento de suelos.

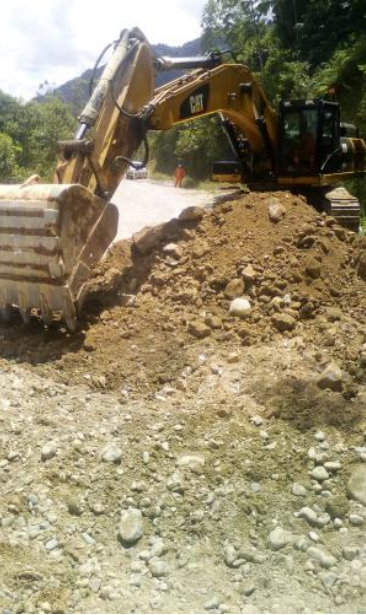
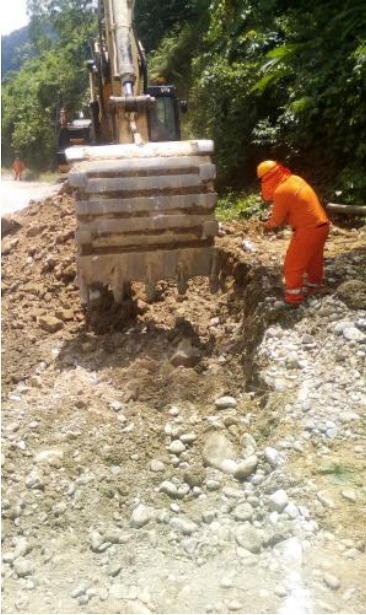
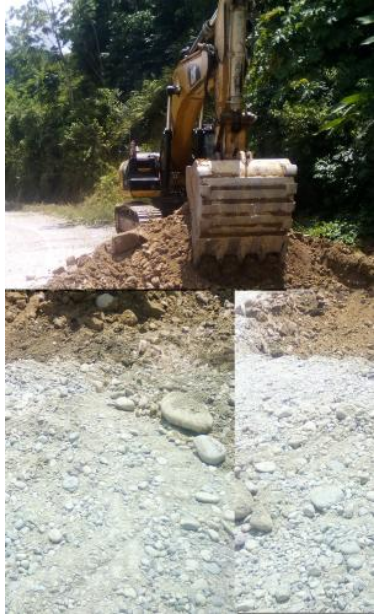
CDescripcion_____:
En la progresiva Km. 38+ 070 se realiza labores de mejoramiento de suelos, utilizando una excavadora de oruga , una compactadora de rodillo y dos volquetes

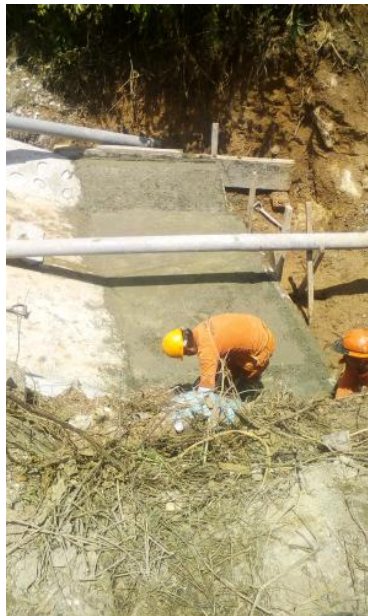
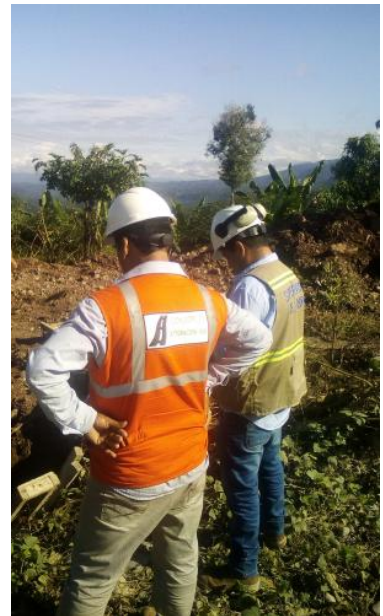
En la progresiva Km 36+799 se A ha vaciado emboquillado de concreto de Rcc= 175kg/cm² a los 28 dias y piedra
