BITACORA ELECTRÓNICA DE OBRA

Confirma Bitacora: Si	Nro Informe: 72	Fecha Informe: 15-04-2019	Nombre De La Obra: Carretera Juanjui-Tocache, tramo Pizana - La Polvora - Pizarron - Perlamayo - Campanilla	Personal Encargado: BORIS WALTER AYLLÓN CARCELÉN
---------------------------------	---------------------------	-------------------------------------	--	---

Visita de seguimiento en campo de actividades de mantenimiento vial, transporte de material granular hasta los depósitos de acopio, actividades del presupuesto principal y de adicionales aprobados: construcción de emboquillados, mejoramiento de suelos.

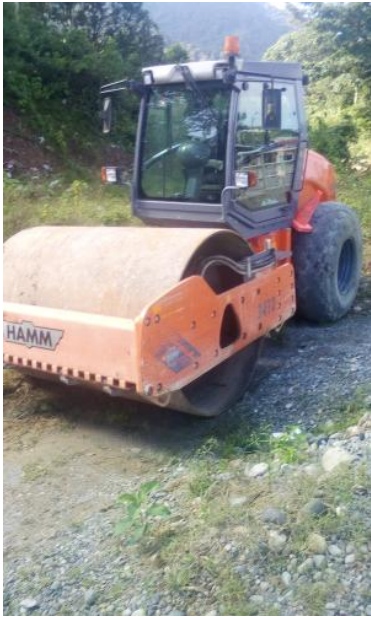
Actividades:
Visita de seguimiento en campo: Inicio de actividades de mejoramientos de suelos.

CDescripcion_____:
Desde la progresiva Km. 38+000 se inicia las actividades de mejoramiento, iniciando con la incorporación de una excavadora de oruga, un compactador de rodillos.

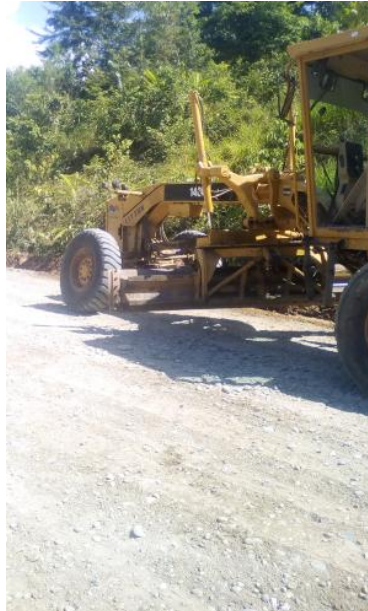
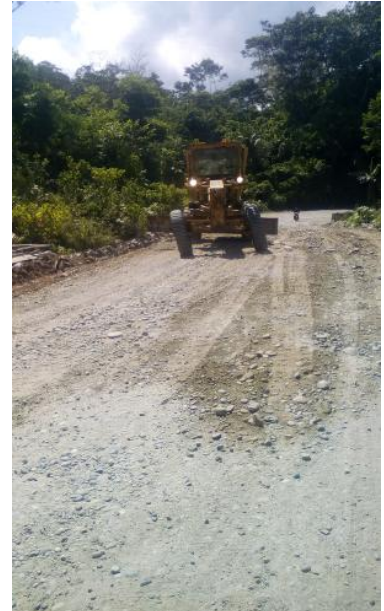
Visita de seguimiento en campo: inicio de actividades de conformación y limpieza con motoniveladora

Desde la progresiva Km. 69+450 a 69+900 se esta conformando y limpiando la superficie, utilizando motoniveladora

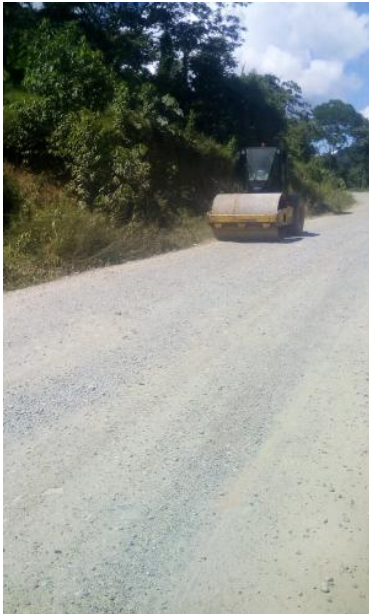
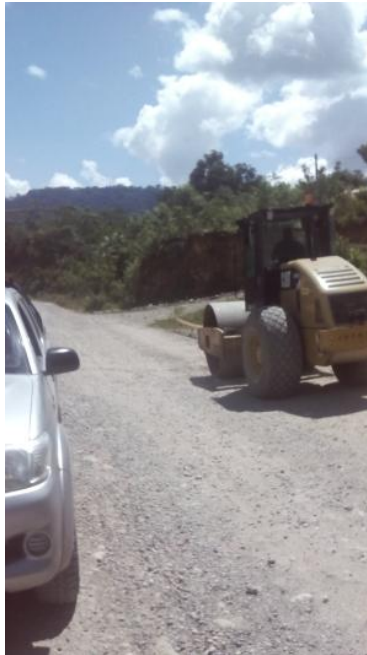
Actividades:
Visita de seguimiento en campo: Equipo compactador de suelos

CDescripcion_____:
En la progresiva 60+000 se traslada el compactador de suelos para el inicio de las labores de mejoramiento de suelos.

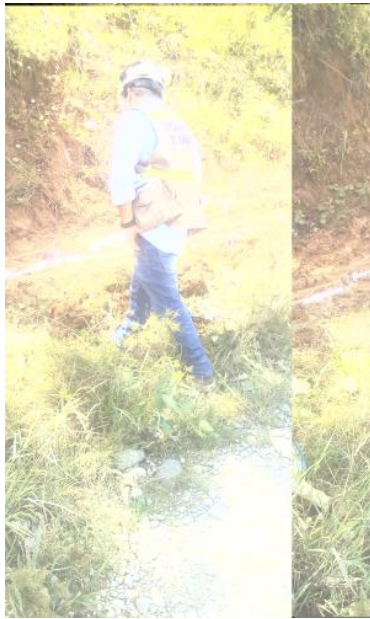
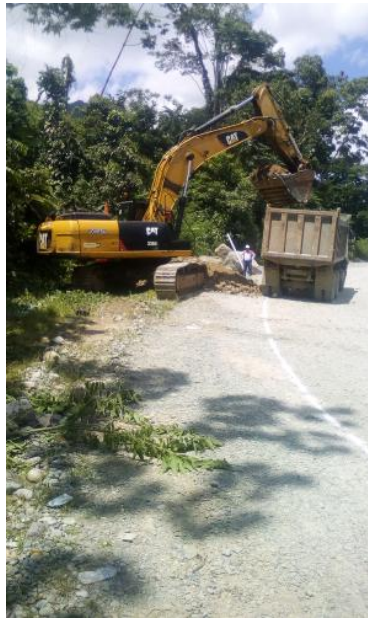
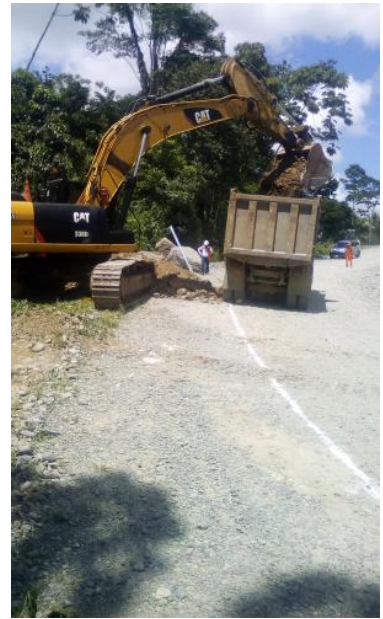
Actividades:
Visita de seguimiento en campo: Mejoramiento de suelos

CDescripcion_____:
En la progresiva 38+000 a la 38+100 se inicio actividades de mejoramiento en suelos.
