BITACORA ELECTRÓNICA DE OBRA

REGISTRO DE LA BITACORA Y FOTO DEL CUADERNO DE OBRA

| Confirma Bitacora: Si | Nro Informe: 72 | Fecha Informe: 15-04-2019 | Nombre De La Obra: Carretera Juanjui-Tocache, tramo Pizana - La Polvora - Pizarron - Perlamayo - Campanilla | Personal Encargado: BORIS WALTER AYLLÓN CARCELÉN |

Visita de seguimiento en campo de actividades de mantenimiento vial, transporte de material granular hasta los depósitos de acopio, actividades del presupuesto principal y de adicionales aprobados: construcción de emboquillados, mejoramiento de suelos.

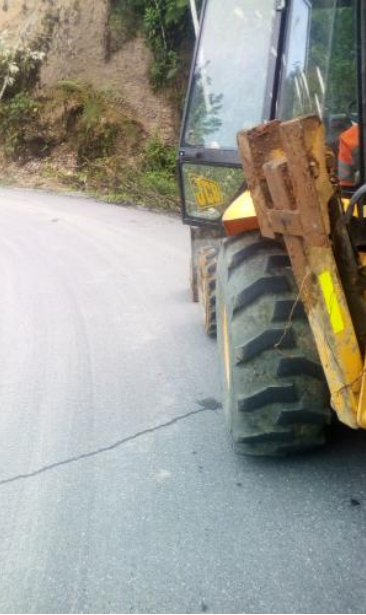
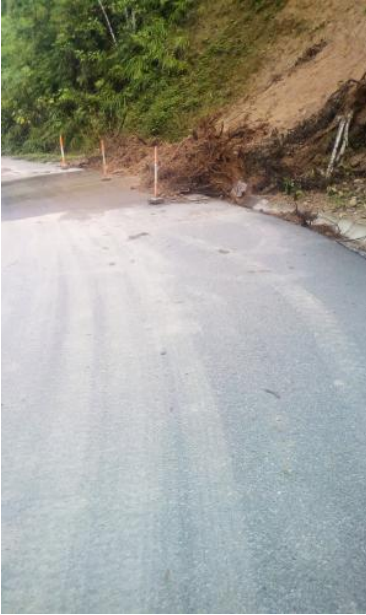
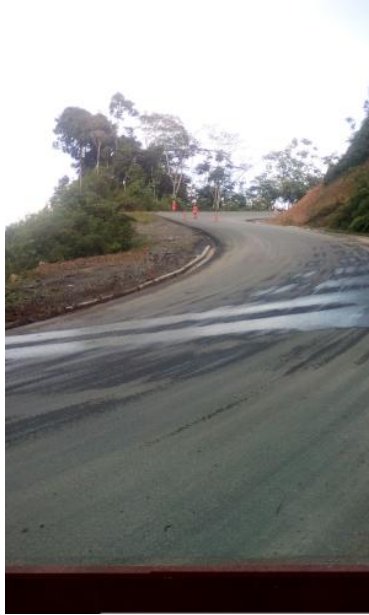
Actividades:
Visita de seguimiento en campo: señalización ,limpieza y remoción

CDescripcion_____:
Desde la progresiva 18+000 se coloca la señalización en todo el sector, para labores de limpieza y remoción de derrumbes utilizando un equipo retroexcavador y un volquete.

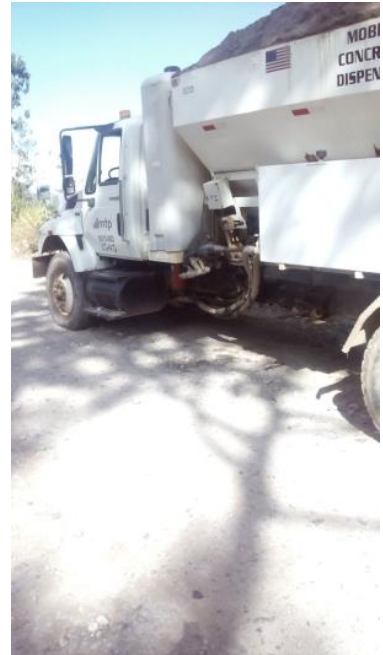
Actividades:
Visita de seguimiento en campo: Dispensador de Concreto

CDescripcion_____:
En la progresiva Km. 39+000 se abastece de arena, piedra chancada, cemento y agua al dispensador de concreto , para el vaciado de los emboquillados.

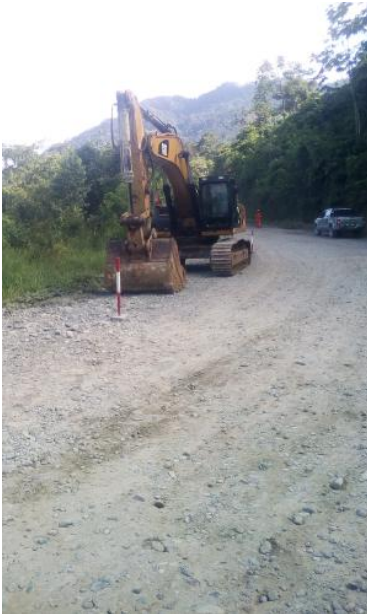
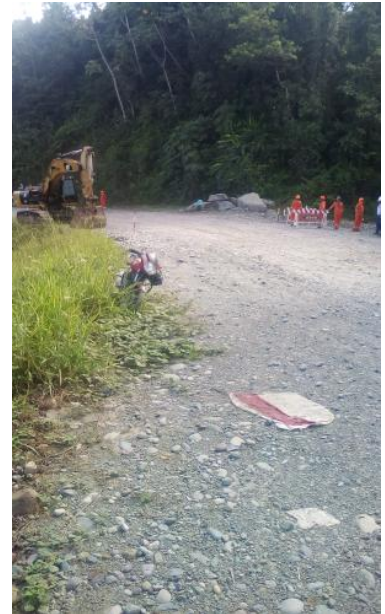
Visita de seguimiento en campo: Inicio de actividades de mejoramientos de suelos.

Desde la progresiva Km. 38+000 se inicia las actividades de mejoramiento, iniciando con la incorporación de una excavadora de oruga, un compactador de rodillos.

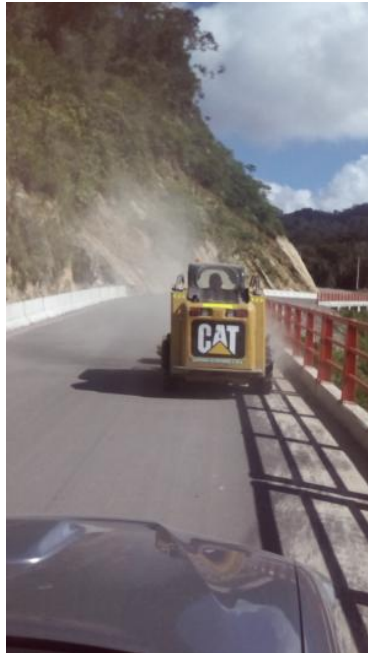
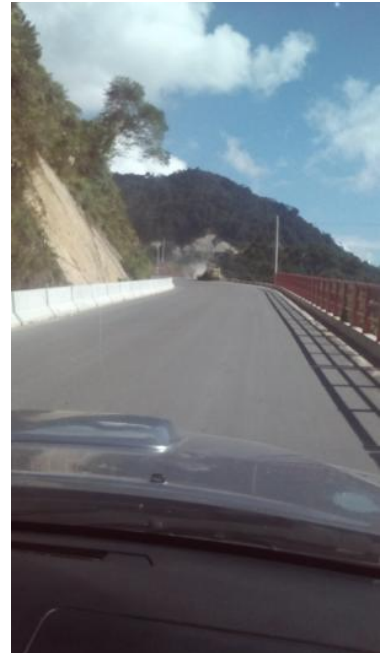
Visita de seguimiento en campo: limpieza de calzada con equipo barredora motocat

Desde la progresiva 45+000 a la 49+000 se esta limpiando la calzada, utilizando una barredora motocat

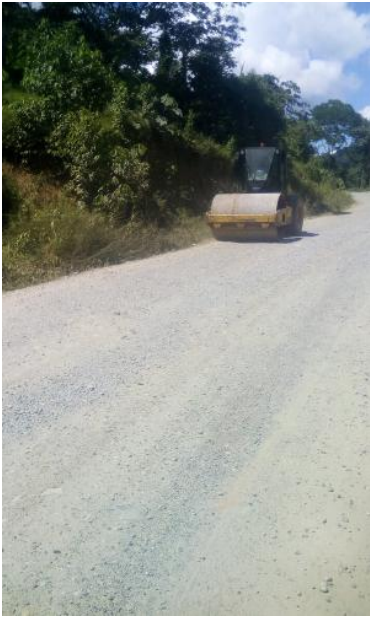
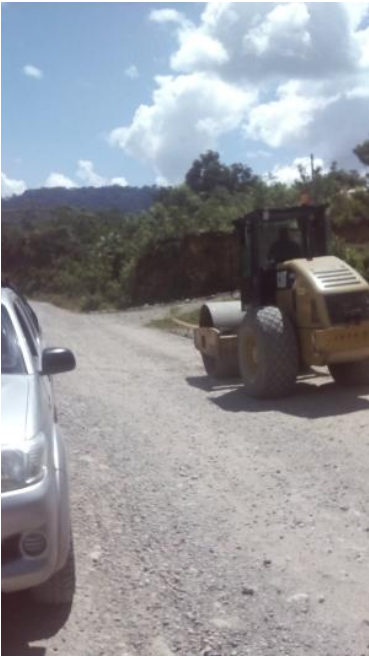
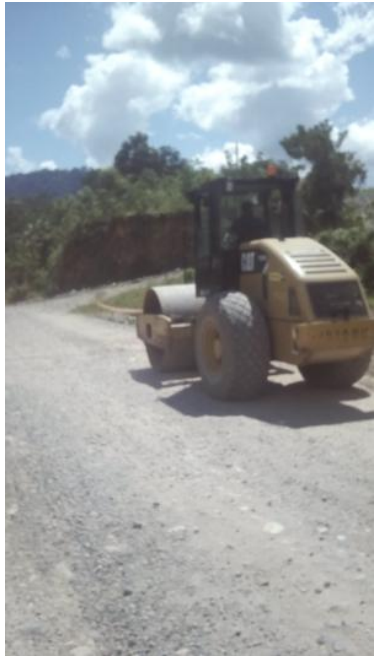
Actividades:
Visita de seguimiento en campo: Equipo compactador de suelos

CDescripcion_____:
En la progresiva 60+000 se traslada el compactador de suelos para el inicio de las labores de mejoramiento de suelos.

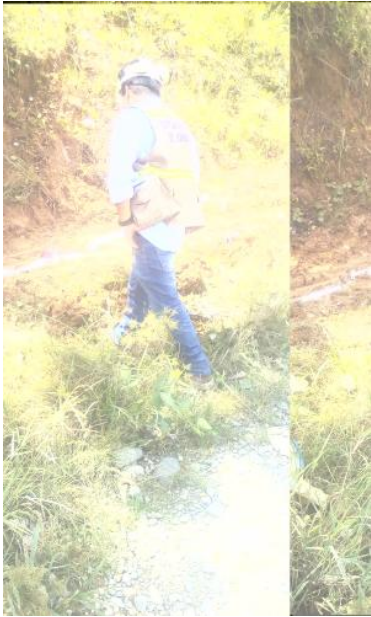
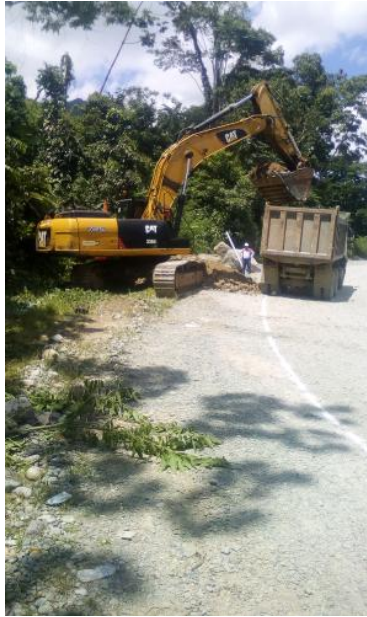
Actividades:
Visita de seguimiento en campo: Mejoramiento de suelos

CDescripcion_____:
En la progresiva 38+000 a la 38+100 se inicio actividades de mejoramiento en suelos.

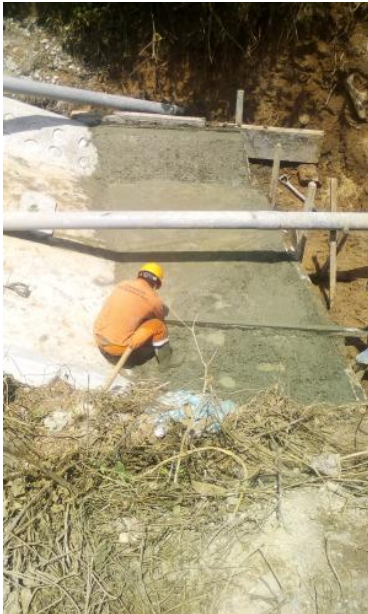
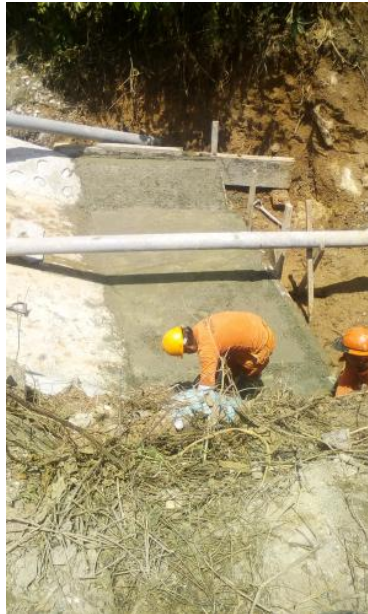
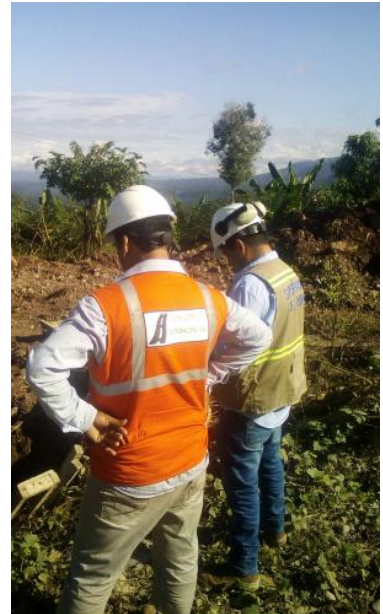
Actividades:
Visita de seguimiento en campo: Vaceado emboquillado

CDescripcion_____:
En la progresiva Km 36+799 se A ha vaciado emboquillado de concreto de Rcc= 175kg/cm² a los 28 dias y piedra
