BITACORA ELECTRÓNICA DE OBRA

Confirma Bitacora: Si	Nro Informe: 73	Fecha Informe: 16-04-2019	Nombre De La Obra: Carretera Juanjui-Tocache, tramo Pizana - La Polvora - Pizarron - Perlamayo - Campanilla	Personal Encargado: BORIS WALTER AYLLÓN CARCELÉN
---------------------------------	---------------------------	-------------------------------------	--	---

Panel Fotográfico de la Bitacora de Obras

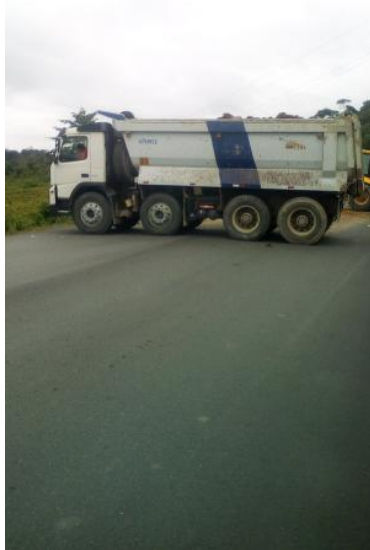
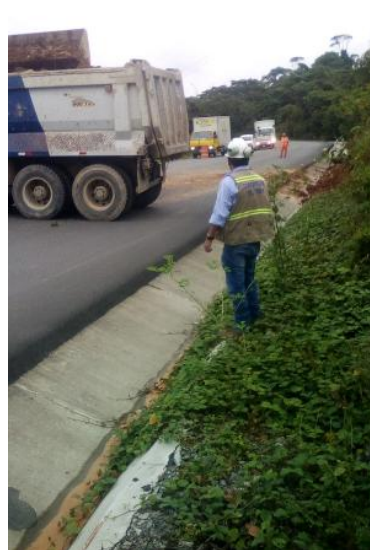
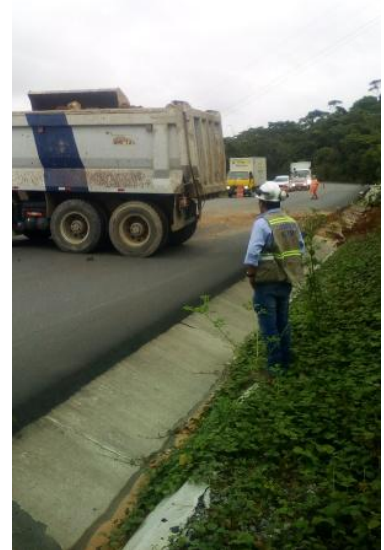
Visita de seguimiento en campo: Remoción de derrumbes

En la progresiva KM. 20+440 se esta realizando la remoción de derrumbes utilizando una retroexcavadora y un volquete.

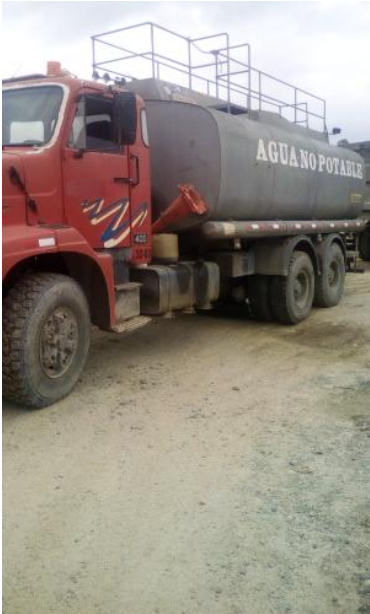
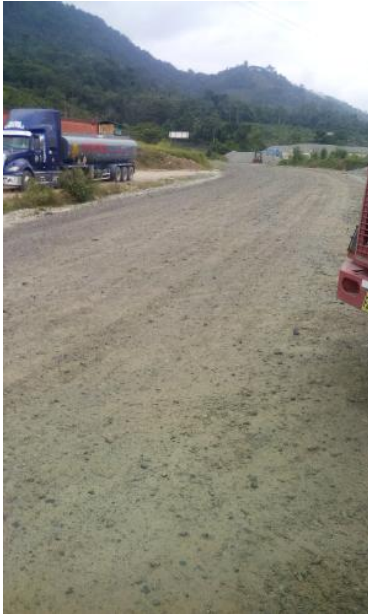
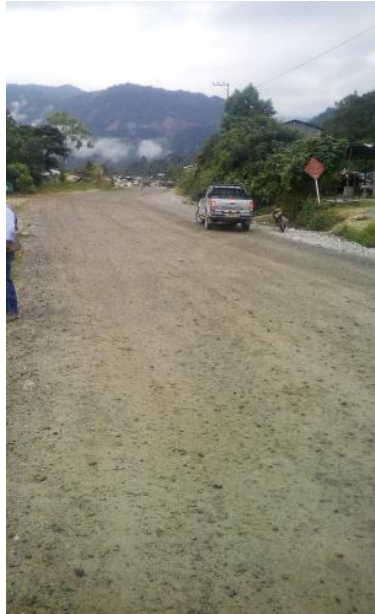
Actividades:
Visita de seguimiento en campo:: riego anti polvo

CDescripcion_____:
Desde la progresiva Km. 37+000 hasta la progresiva Km. 38+000 se esta realizando el riego a la superficie de apoyo como medida de seguridad para evitar la generación de polvo ante el paso de volquetes, vehículos y maquinarias en la vía.

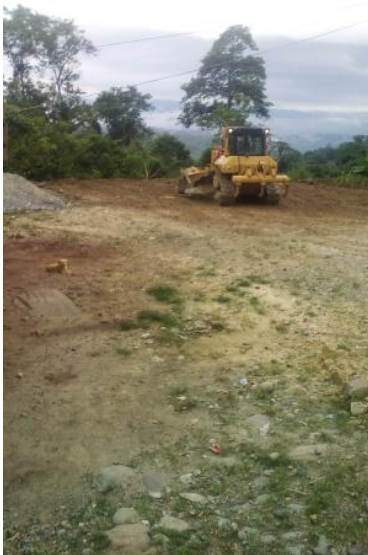
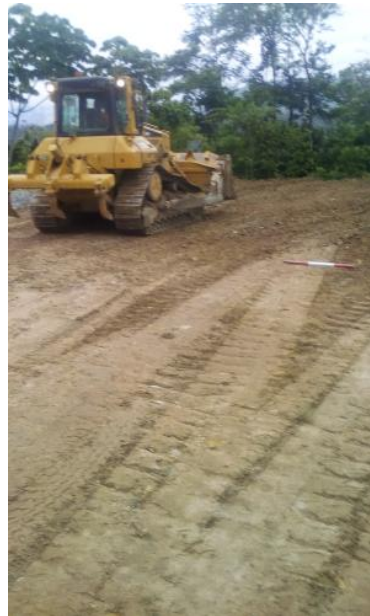
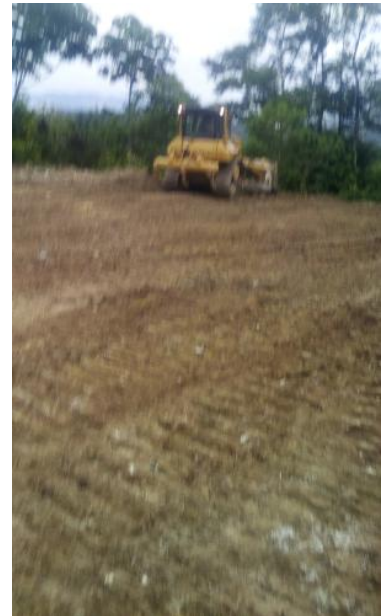
Visita de seguimiento en campo: Conformación de terreno con tractor

En la progresiva KM 37+100 se esta acondicionando un terreno con el uso de tractor.

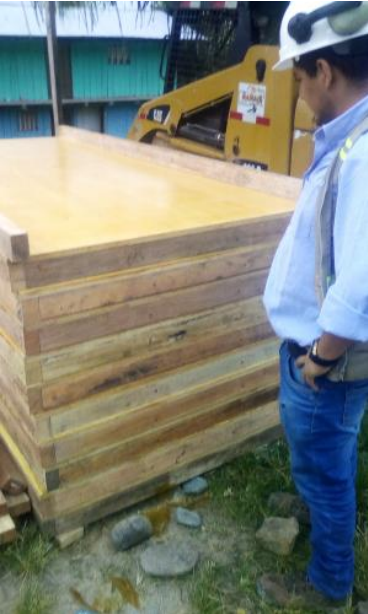
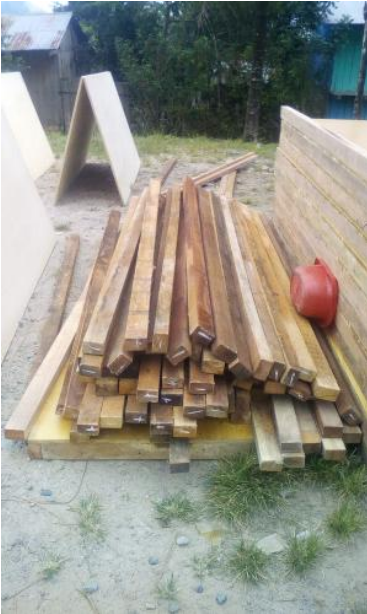
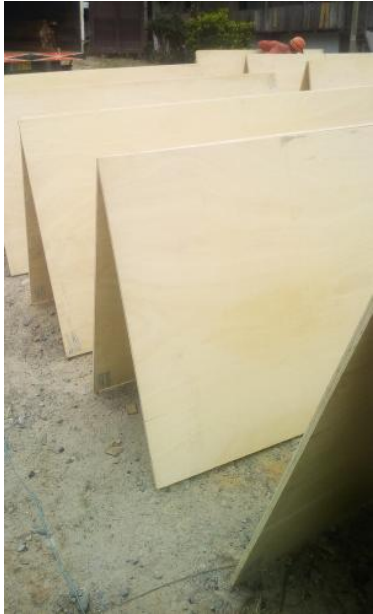
Actividades:
Visita de seguimiento en campo: suministro de paneles de madera para encofrado de muros

CDescripcion_____:
En la progresiva Km. 37+400 en un margen de la via se ha suministrado paneles de madera para adecuarlos como encofrado para muros.

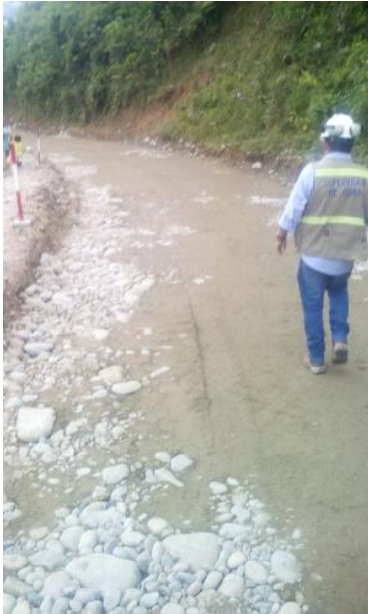
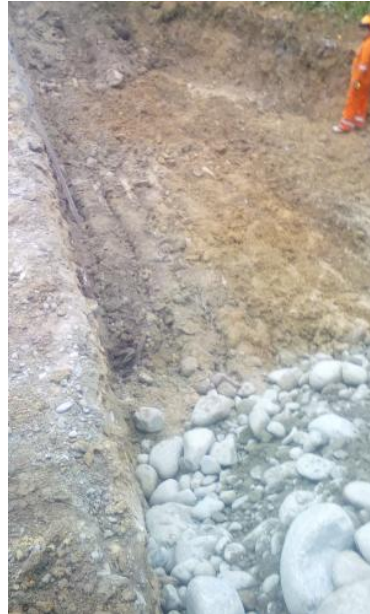
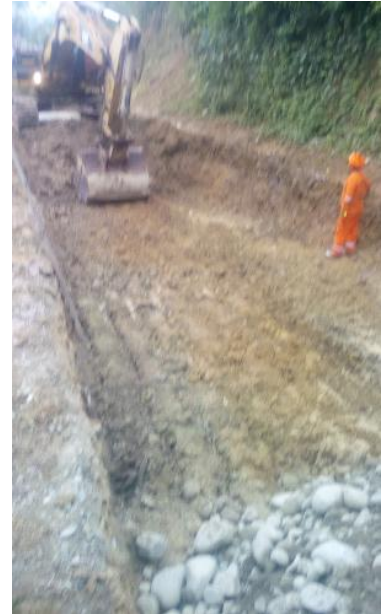
Visita de seguimiento en campo: Mejoramientos de suelos

En la progresiva Km. 38+000 se inicio las actividades de mejoramientos de suelos , donde se ha colocado material de cantera para rellenos y se ha compactado con el uso de una vibro compactadora de rodillos.

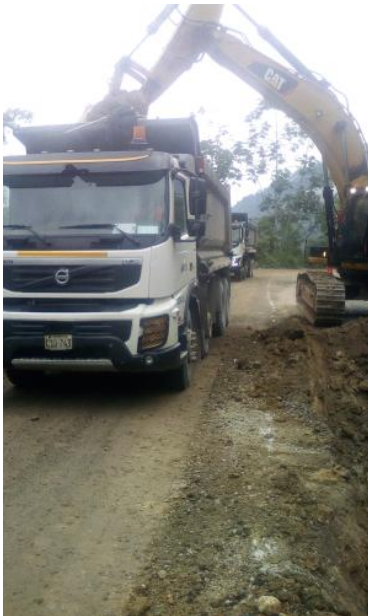
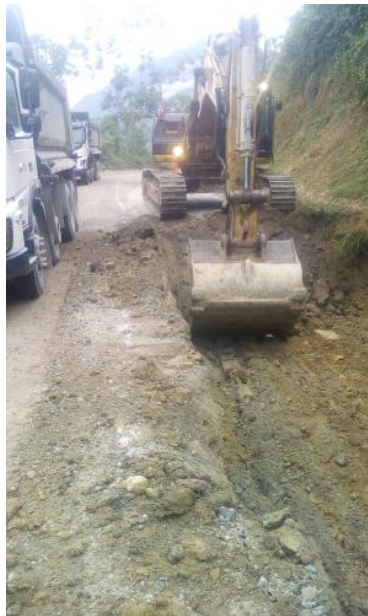
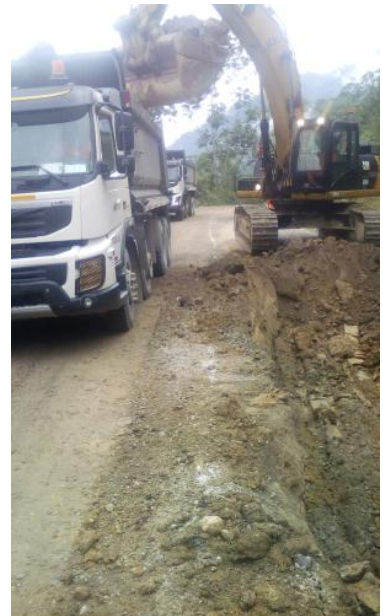
Desde 38+000 a la 38+500 se esta excavando y cargando el material existente en la via utilizando una excavadora de oruga y tres volquetes para el mejoramiento de los suelos

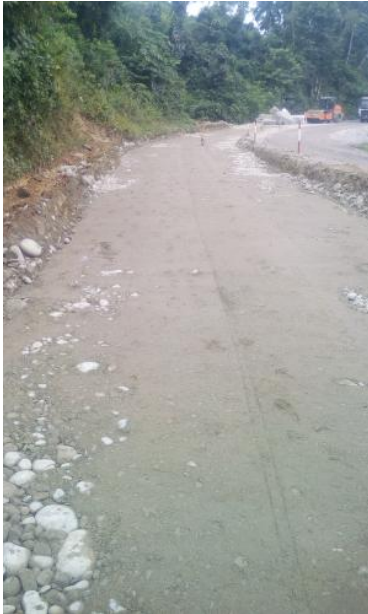
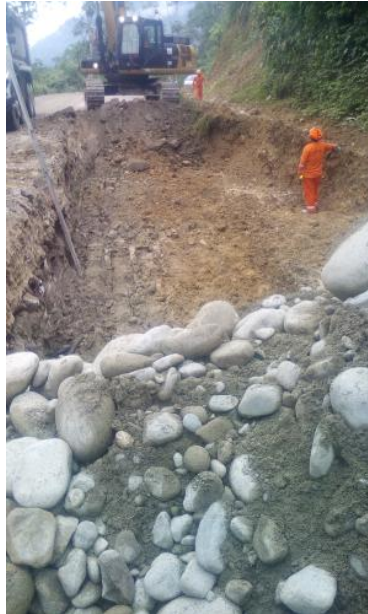
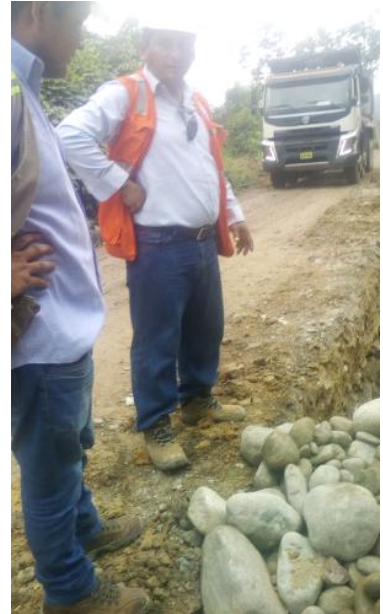
Visita de seguimiento en campo: Suministro de material de cantera como relleno

En la progresiva 38+000 a 38+500 , luego de la excavación, carga y transporte del suelo existente, se suministra el material de relleno proveniente de la cantera Michollo utilizando 7 volquetes.

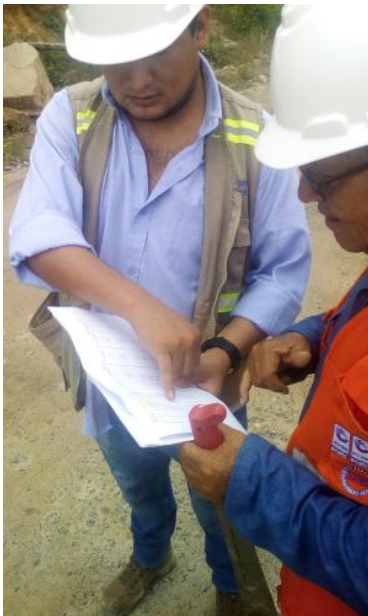
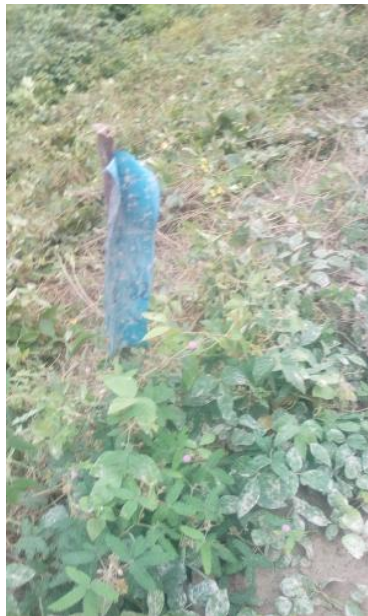
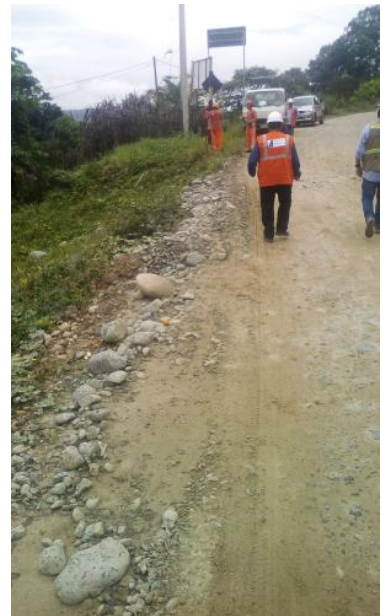
Visita de seguimiento en campo: Marcado y ubicación de los muros

En la progresiva Km,40+481 al 40+496 se esta marcando, limpiando y ubicando el sitio donde se ubicará muro.

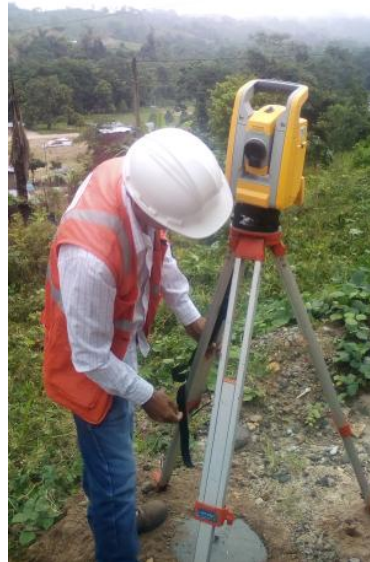
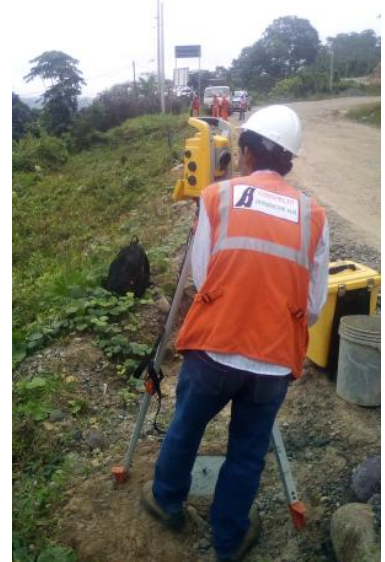
Visita de seguimiento en campo: Replanteo Topográfico de muros

En la progresiva Km. 40+400 se están ubicando los puntos de inicio y final de los muros utilizando estación total

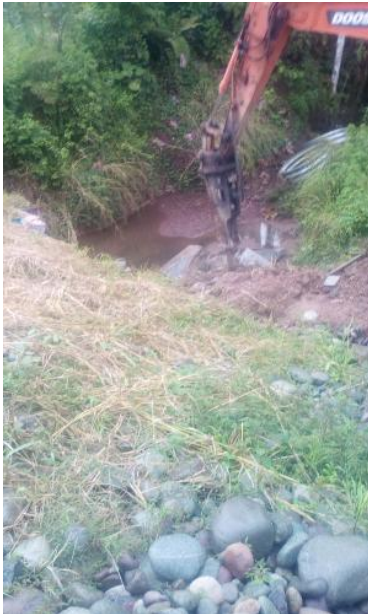
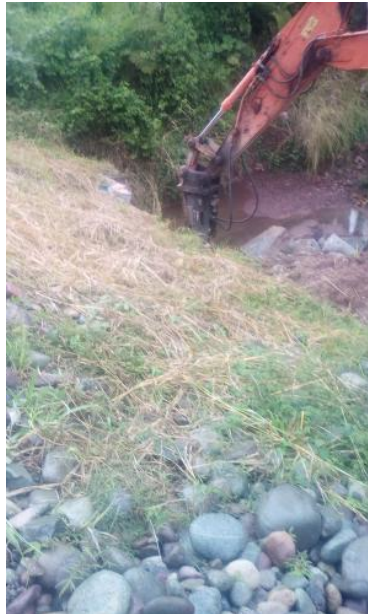
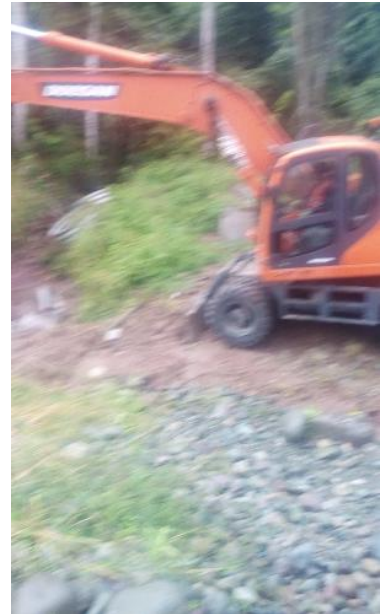
Visita de seguimiento en campo: Demolición de cabezales de alcantarillas

En la progresiva Km. 37+155 se esta demoliendo los cabezales de alcantarillas utilizando un equipo demoledor.

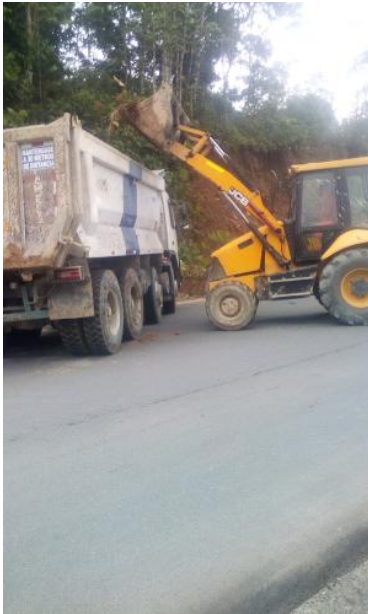
Visita de seguimiento en campo: remoción de derrumbes

En la progresiva Km 19+100 van avanzando en regresiva las labores de mantenimiento vial, efectuando la remoción de derrumbes.
