BITACORA ELECTRÓNICA DE OBRA

REGISTRO DE LA BITACORA Y FOTO DEL CUADERNO DE OBRA

Confirma Bitacora: Si	Nro Informe: 72	Fecha Informe: 15-04-2019	Nombre De La Obra: Carretera Juanjui-Tocache, tramo Pizana - La Polvora - Pizarron - Perlamayo - Campanilla	Personal Encargado: BORIS WALTER AYLLÓN CARCELÉN
---------------------------------	---------------------------	-------------------------------------	--	---

Visita de seguimiento en campo de actividades de mantenimiento vial, transporte de material granular hasta los depósitos de acopio, actividades del presupuesto principal y de adicionales aprobados: construcción de emboquillados, mejoramiento de suelos.

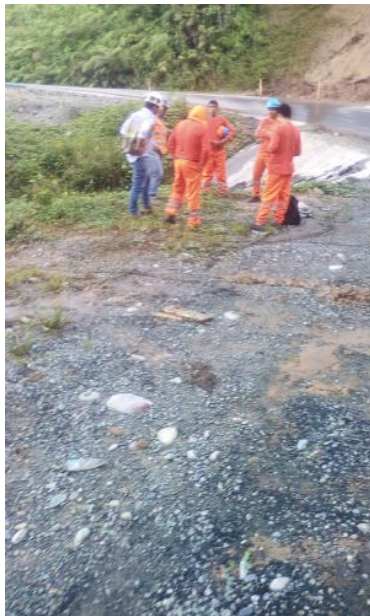
En la progresiva 18+000 Se da una charla de seguridad previamente antes de iniciar las labores de mantenimiento vial.

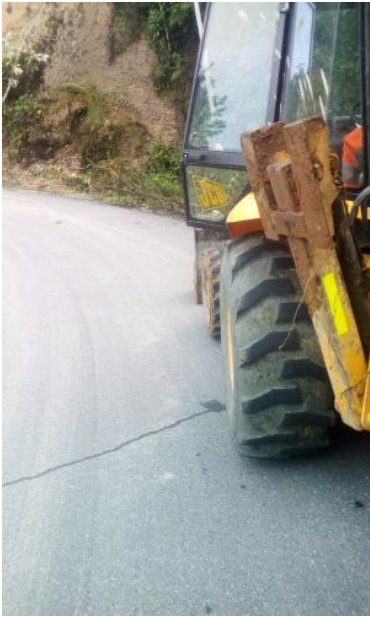
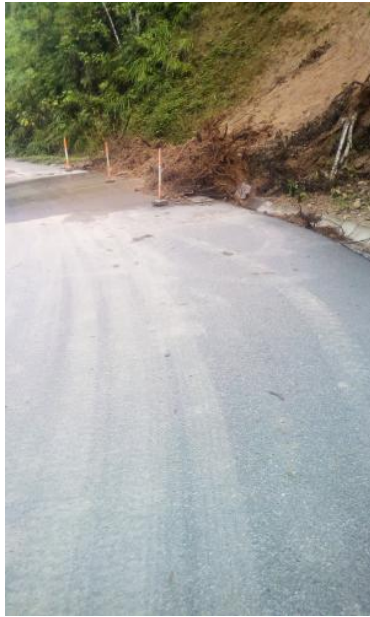
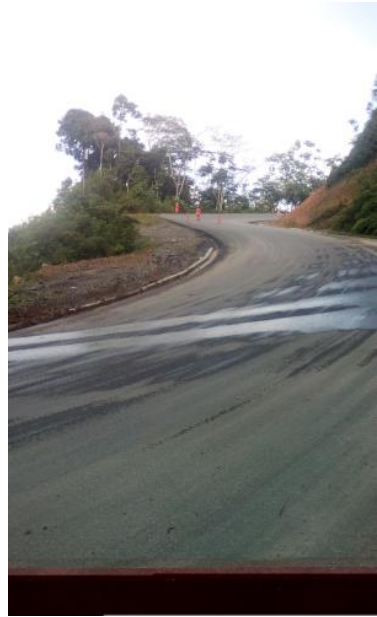
CDescripcion_____:
Desde la progresiva 18+000 se coloca la señalización en todo el sector, para labores de limpieza y remoción de derrumbes utilizando un equipo retroexcavador y un volquete.

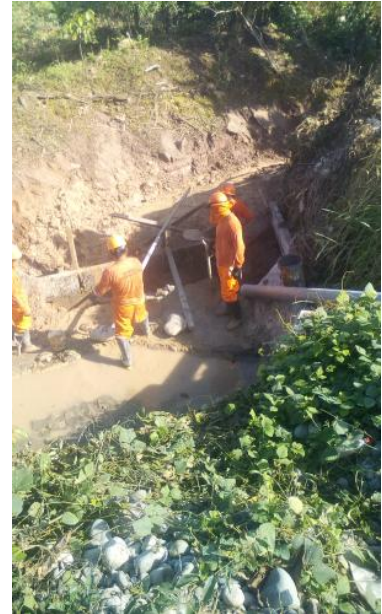
En la progresiva KM. 36+624 se esta encofrando y terminando de excavar a mano el sitio donde se vaciara un emboquillado de concreto de $F'c = 175 \text{ kg/cm}^2$ a los 28 días y piedra.

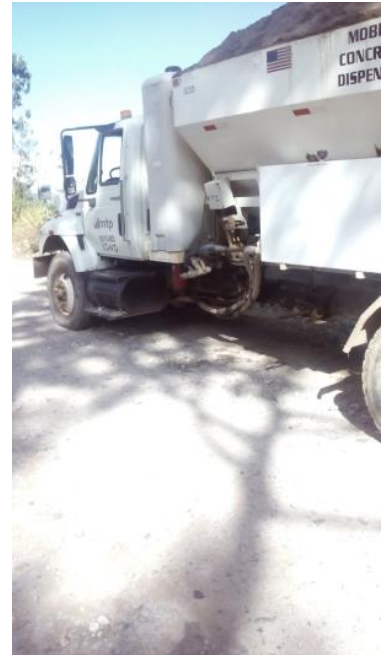
CDescripcion_____:
En la progresiva Km. 39+000 se abastece de arena, piedra chancada, cemento y agua al dispensador de concreto , para el vaciado de los emboquillados.

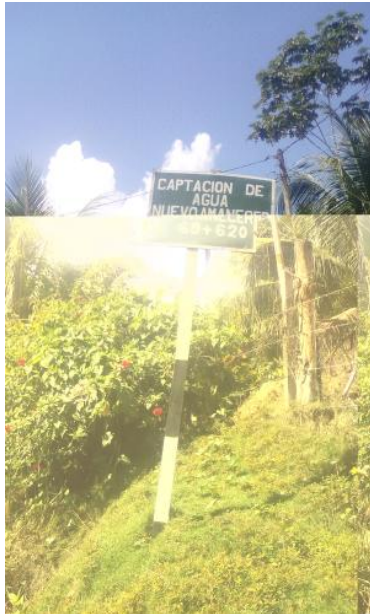
CDescripcion_____:
En la progresiva Km. 69+620 se ubica el sitio donde se abastecen de agua, llamado "Nuevo Amanecer" para labores de riegos antipolvo y para humedecer los materiales.

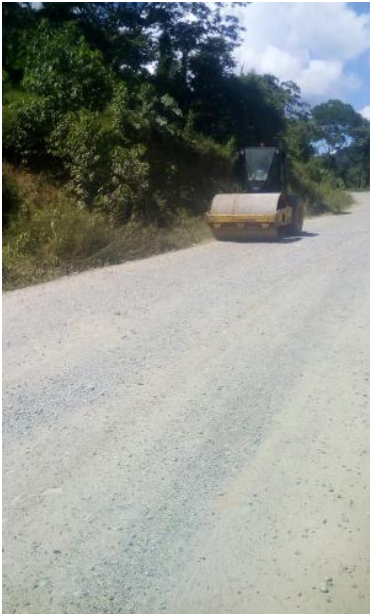
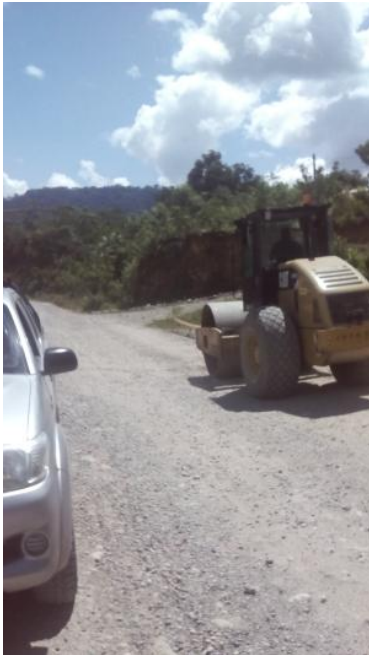
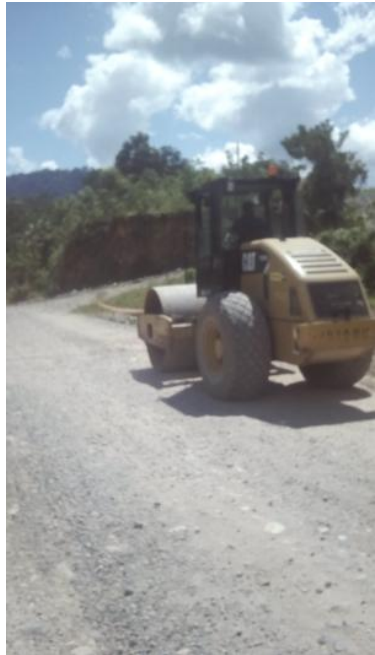
CDescripcion_____:
En la progresiva 60+000 se traslada el compactador de suelos para el inicio de las labores de mejoramiento de suelos.

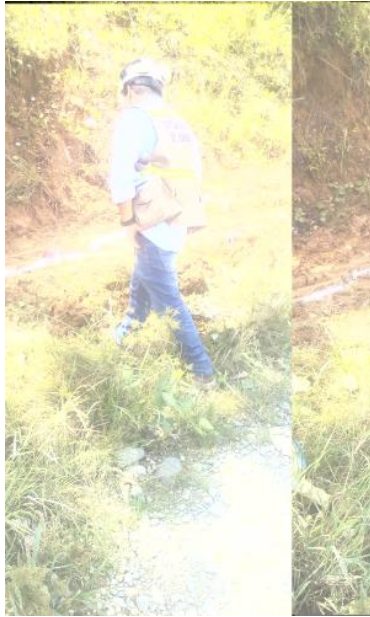
CDescripcion_____:
En la progresiva 38+000 a la 38+100 se inicio actividades de mejoramiento en suelos.

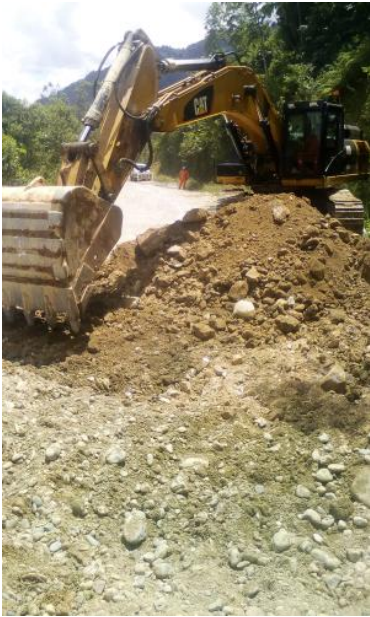
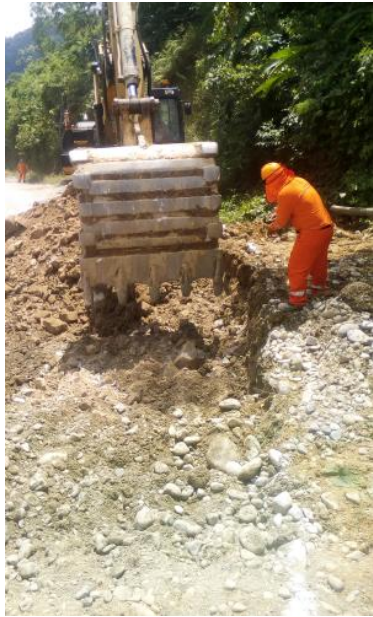
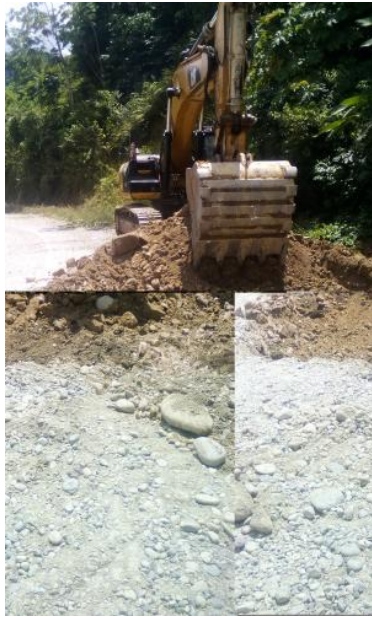
CDescripcion_____:
En la progresiva Km. 38+ 070 se realiza labores de mejoramiento de suelos, utilizando una excavadora de oruga , una compactadora de rodillo y dos volquetes
