## BITACORA ELECTRÓNICA DE OBRA

### REGISTRO DE LA BITACORA Y FOTO DEL CUADERNO DE OBRA

<b>Confirma Bitacora:</b> Si	<b>Nro Informe:</b> 72	<b>Fecha Informe:</b> 15-04-2019	<b>Nombre De La Obra:</b> Carretera Juanjui-Tocache, tramo Pizana - La Polvora - Pizarron - Perlamayo - Campanilla	<b>Personal Encargado:</b> BORIS WALTER AYLLÓN CARCELÉN
---------------------------------	---------------------------	-------------------------------------	--	---

Visita de seguimiento en campo de actividades de mantenimiento vial, transporte de material granular hasta los depósitos de acopio, actividades del presupuesto principal y de adicionales aprobados: construcción de emboquillados, mejoramiento de suelos.

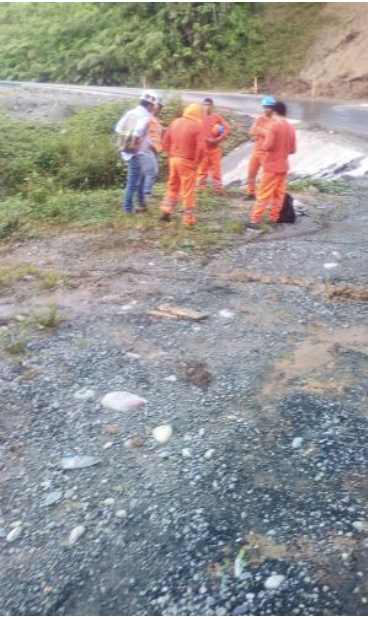
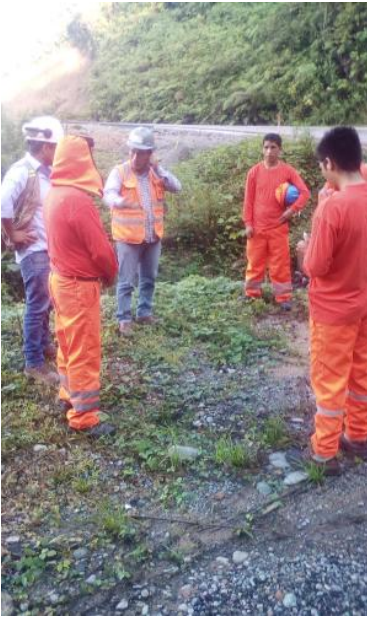
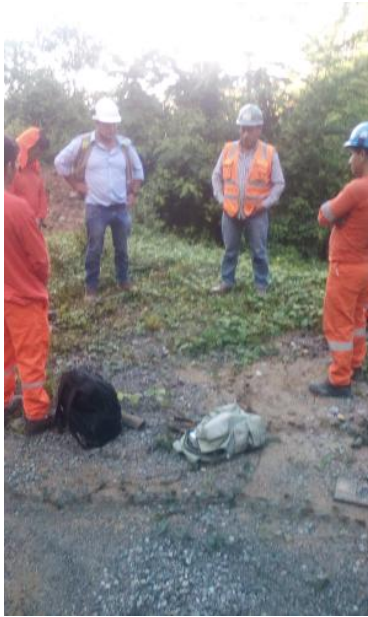
**CDescripcion\_\_\_\_\_:**  
En la progresiva 18+000 Se da una charla de seguridad previamente antes de iniciar las labores de mantenimiento vial.

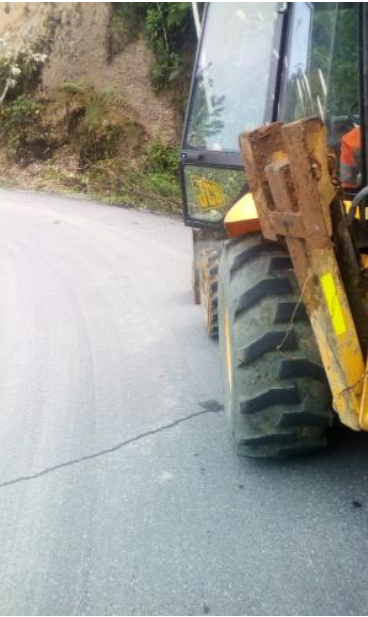
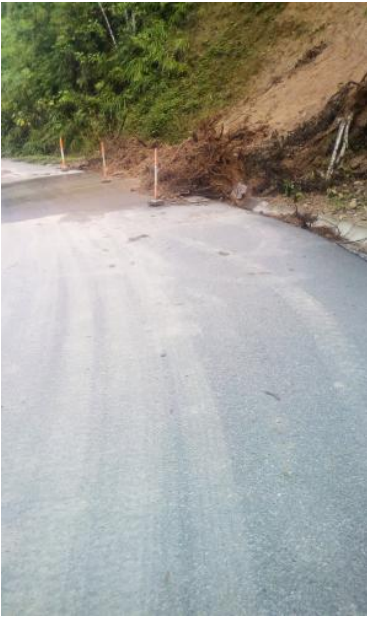
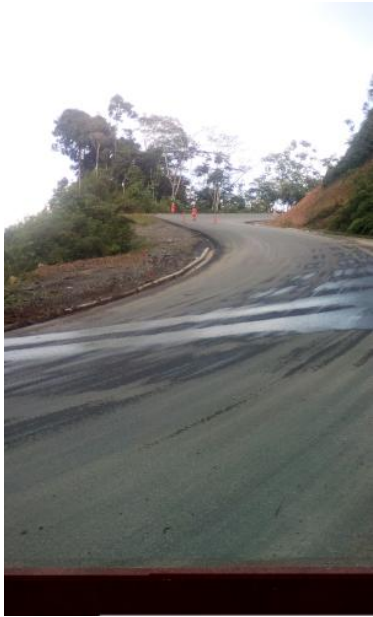
**CDescripcion\_\_\_\_\_:**  
Desde la progresiva 18+000 se coloca la señalización en todo el sector, para labores de limpieza y remoción de derrumbes utilizando un equipo retroexcavador y un volquete.

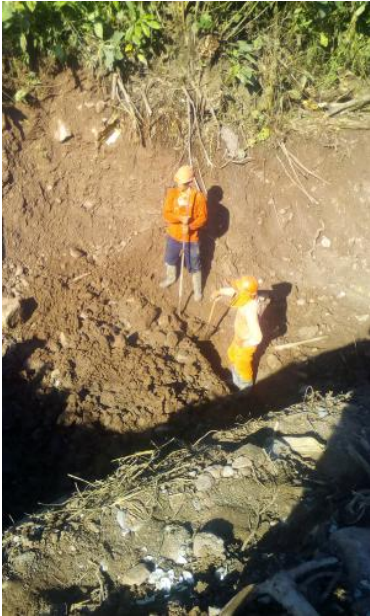
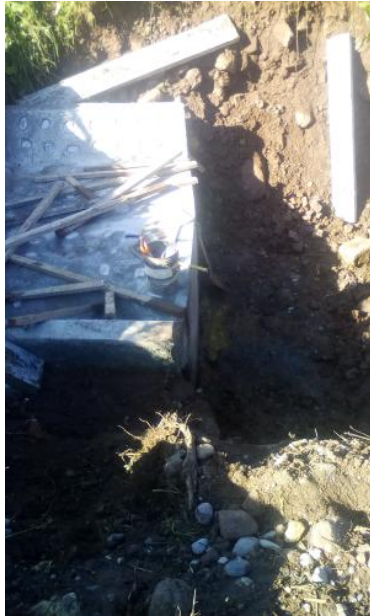
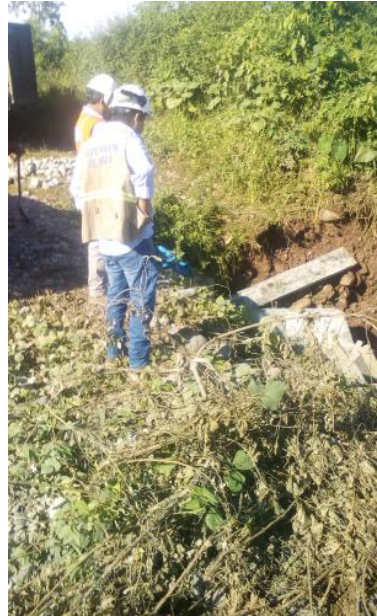
**CDescripcion\_\_\_\_\_:**  
En la progresiva 36+433 se esta realizando la excavación a mano para llegar a los niveles exigidos por el expediente, ademas se realiza el suministro de material de encofrado para el emboquillado de concreto y piedra en la salida del cabezal de alcantarilla.

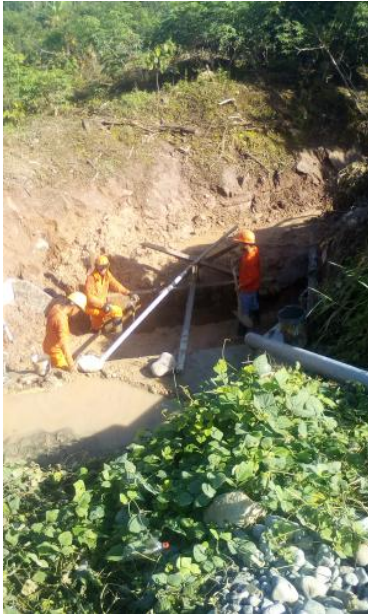
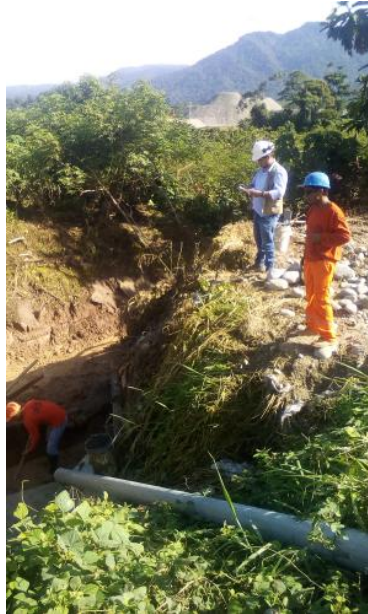
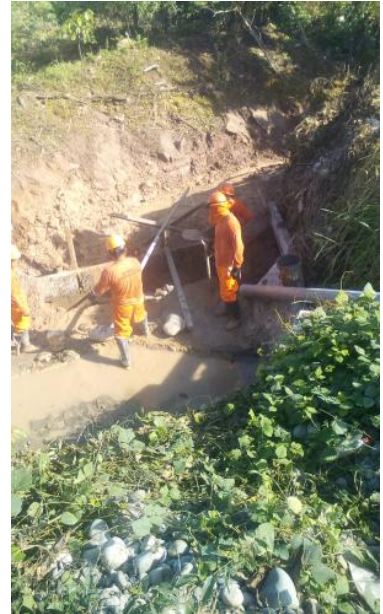
En la progresiva KM. 36+624 se esta encofrando y terminando de excavar a mano el sitio donde se vaciara un emboquillado de concreto de  $F'c = 175 \text{ kg/cm}^2$  a los 28 días y piedra.

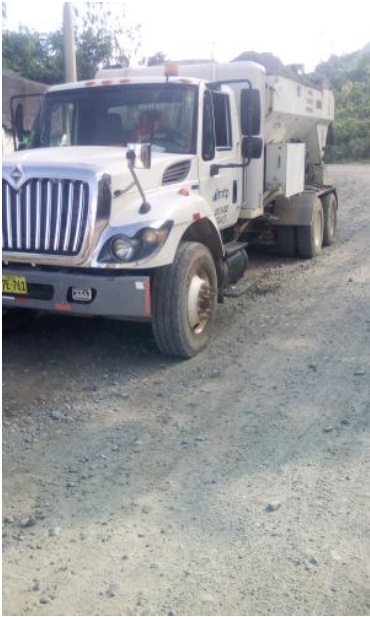
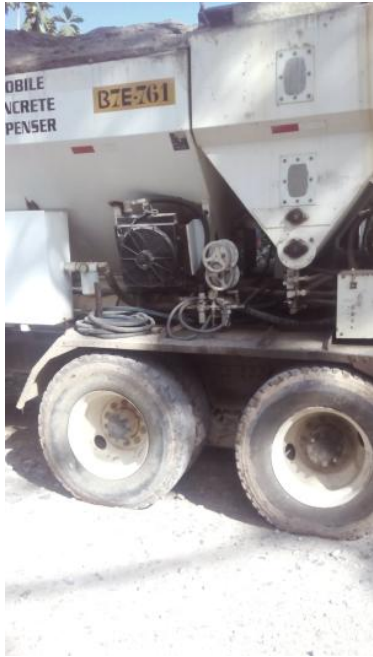
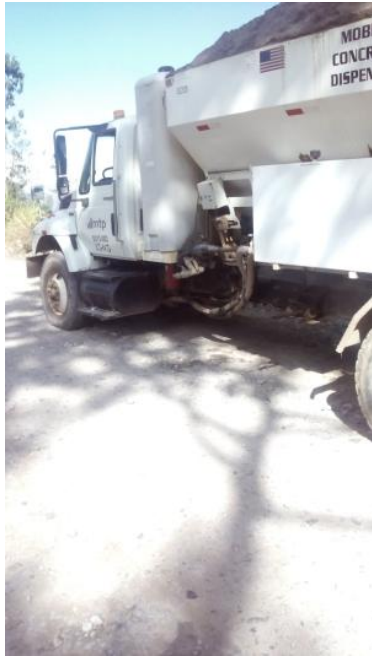
**CDescripcion** \_\_\_\_\_:  
En la progresiva Km. 39+000 se abastece de arena, piedra chancada, cemento y agua al dispensador de concreto , para el vaciado de los emboquillados.

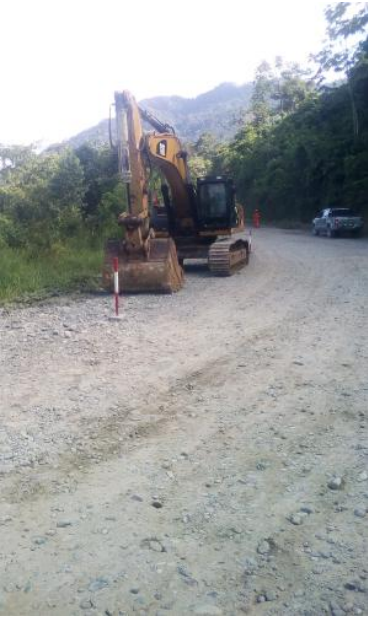
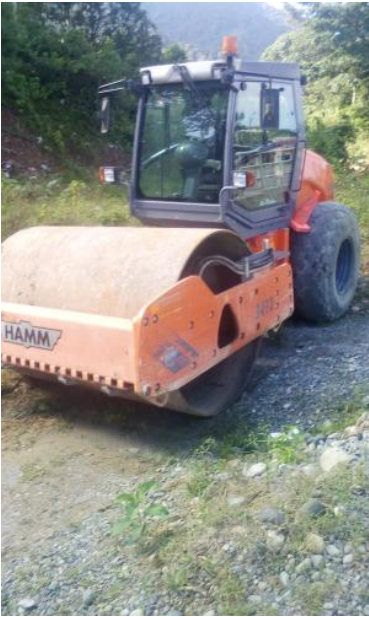
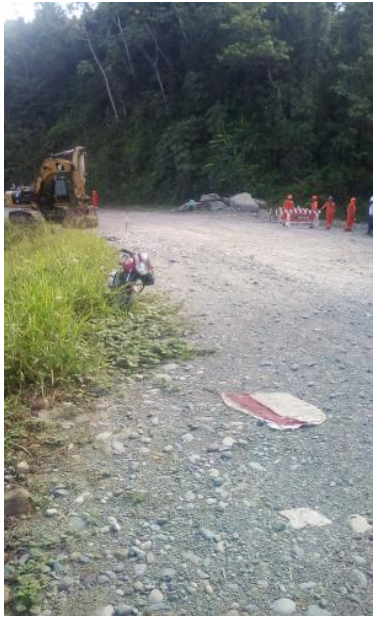
**CDescripcion\_\_\_\_\_:**  
Desde la progresiva Km. 38+000 se inicia las actividades de mejoramiento, iniciando con la incorporación de una excavadora de oruga, un compactador de rodillos.

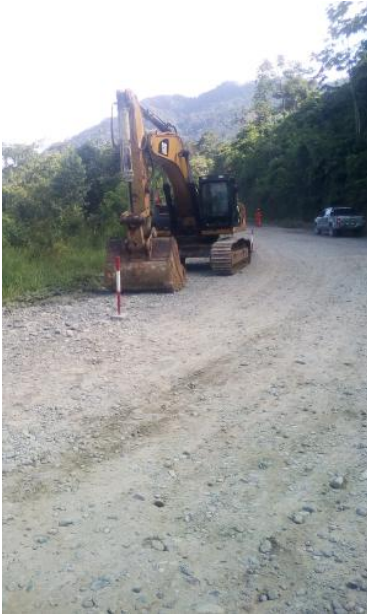
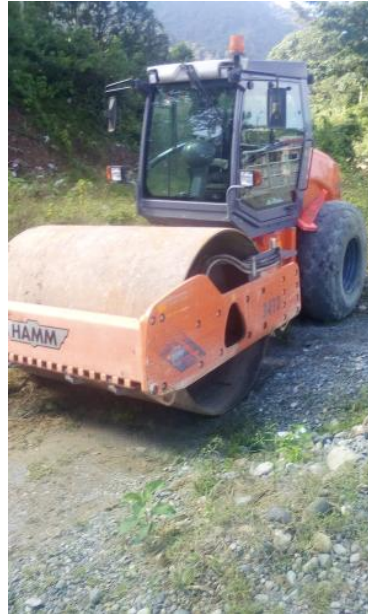
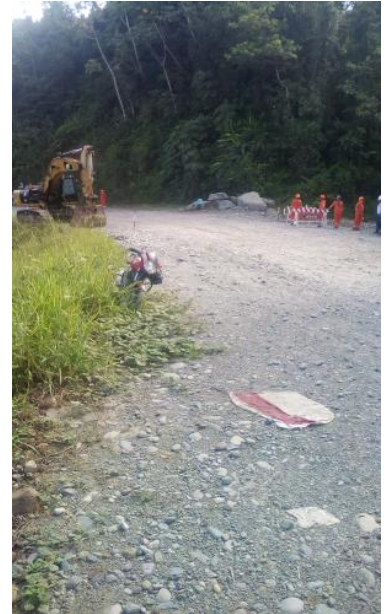
Desde la progresiva Km. 38+000 se inicia la colocación en el sitio de una excavadora de oruga y una vibrocompactadora.

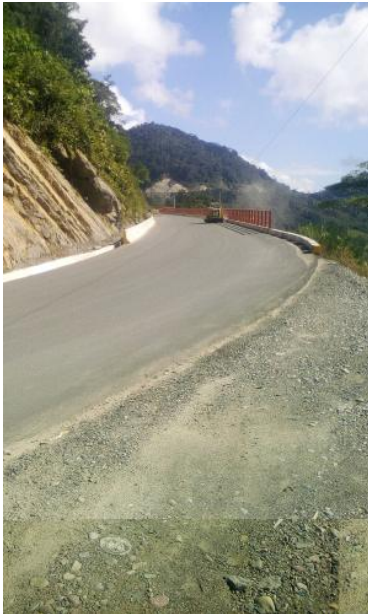
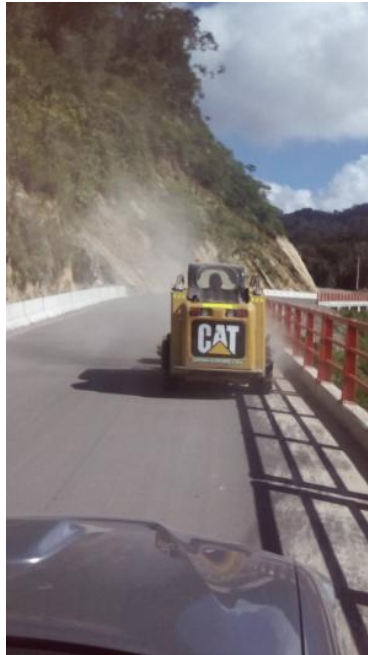
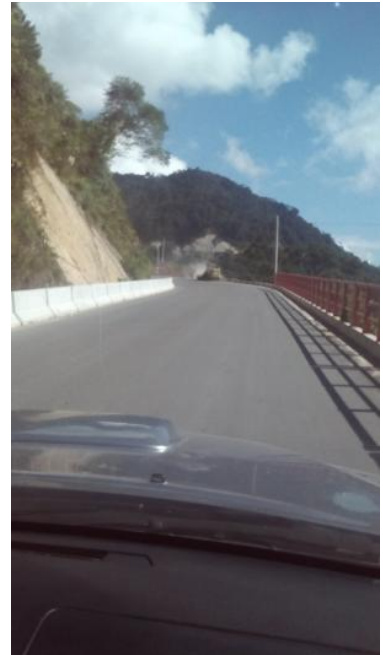
Desde la progresiva 45+000 a la 49+000 se esta limpiando la calzada, utilizando una barredora motocat

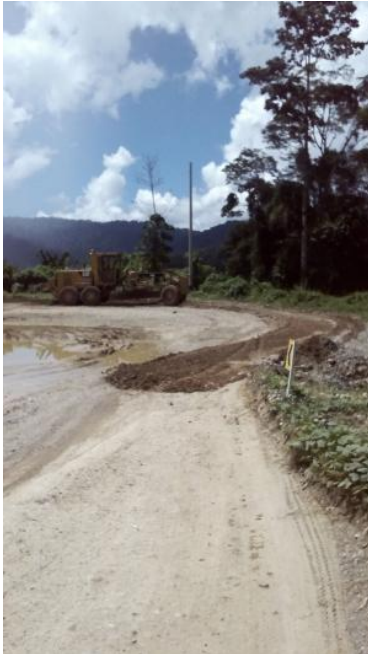
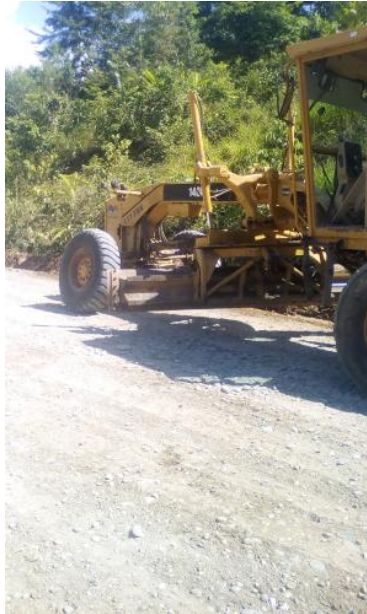
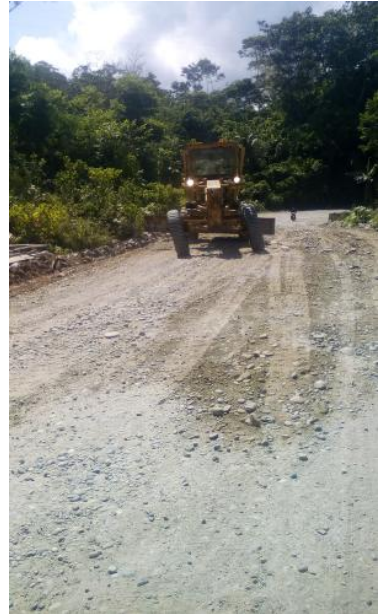
Desde la progresiva Km. 69+450 a 69+900 se esta conformando y limpiando la superficie, utilizando motoniveladora

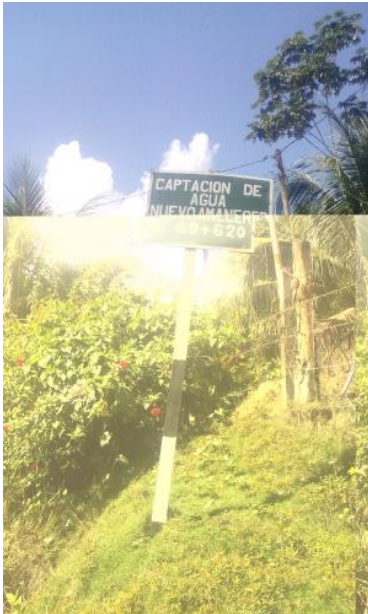
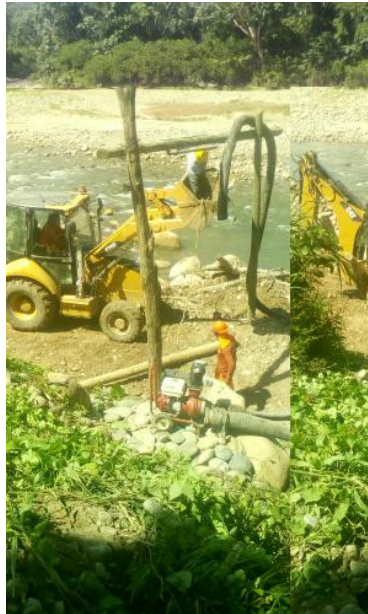
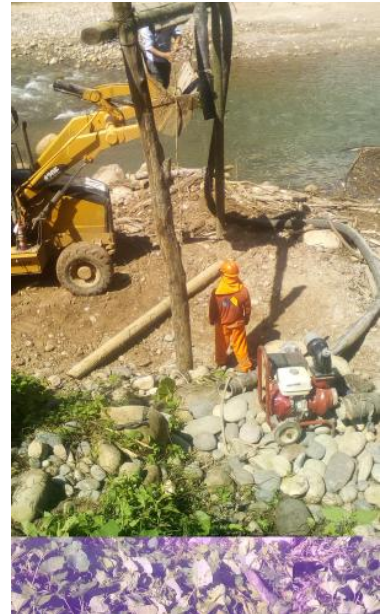
**CDescripcion\_\_\_\_\_:**  
En la progresiva Km. 69+620 se ubica el sitio donde se abastecen de agua, llamado "Nuevo Amanecer" para labores de riegos antipolvo y para humedecer los materiales.

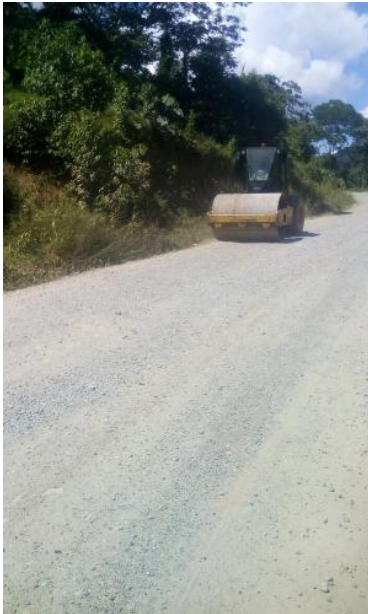
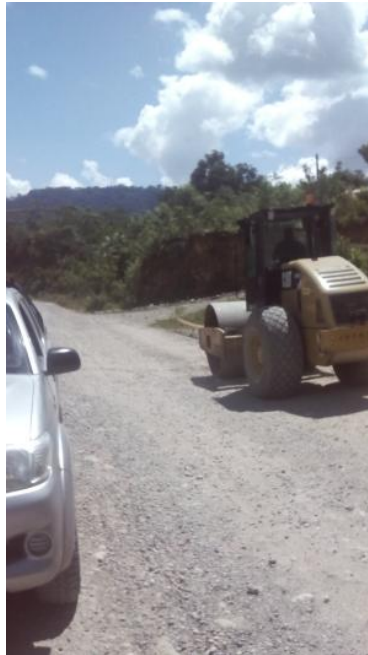
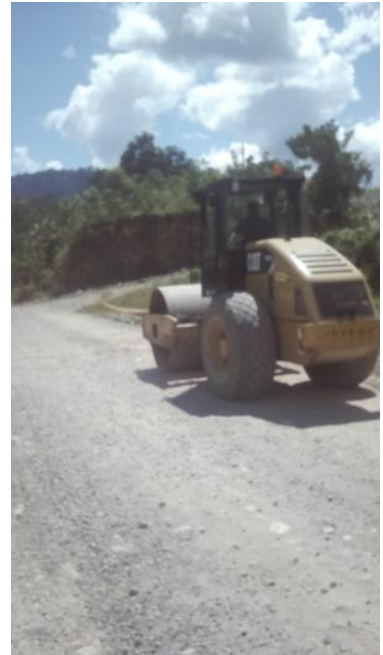
**CDescripcion\_\_\_\_\_:**  
En la progresiva 60+000 se traslada el compactador de suelos para el inicio de las labores de mejoramiento de suelos.

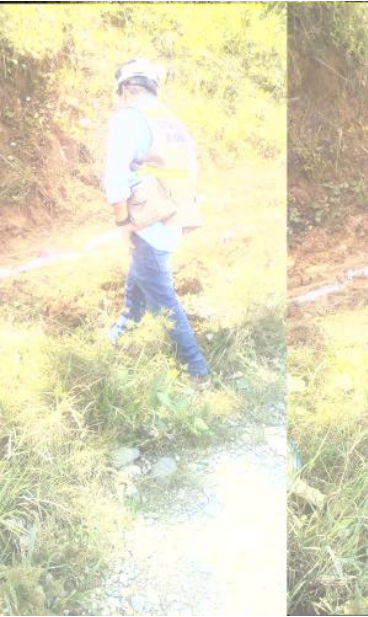
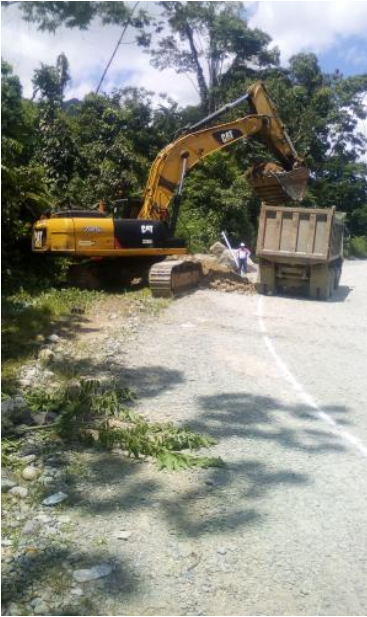
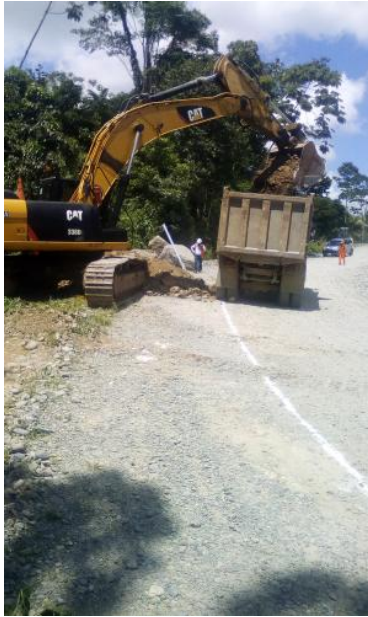
**CDescripcion\_\_\_\_\_:**  
En la progresiva 38+000 a la 38+100 se inicio actividades de mejoramiento en suelos.

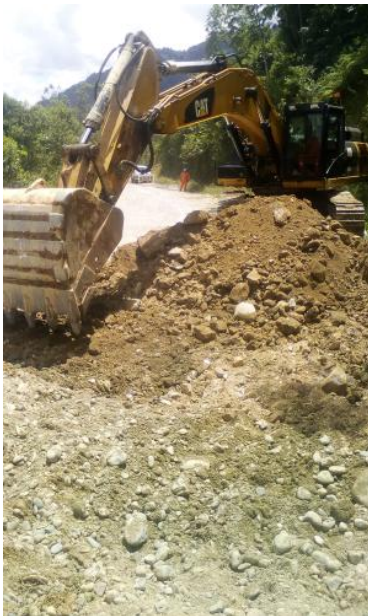
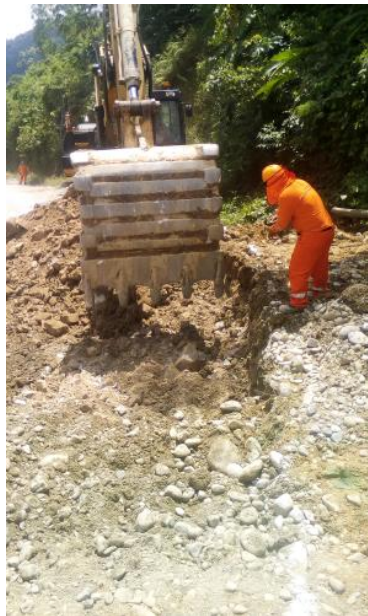
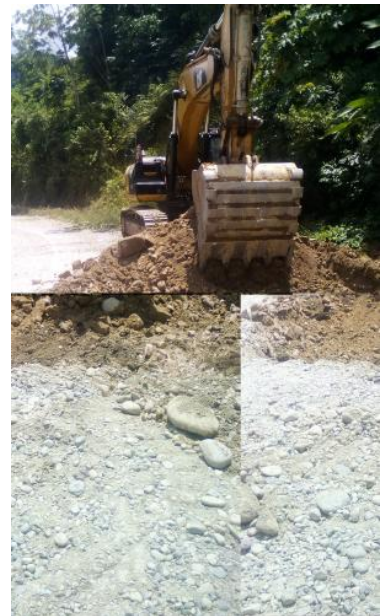
En la progresiva Km. 38+ 070 se realiza labores de mejoramiento de suelos, utilizando una excavadora de oruga , una compactadora de rodillo y dos volquetes

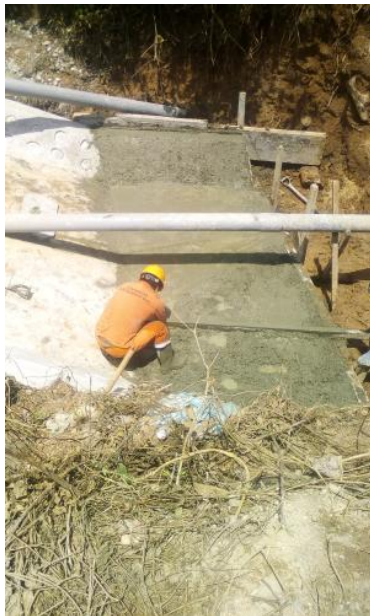
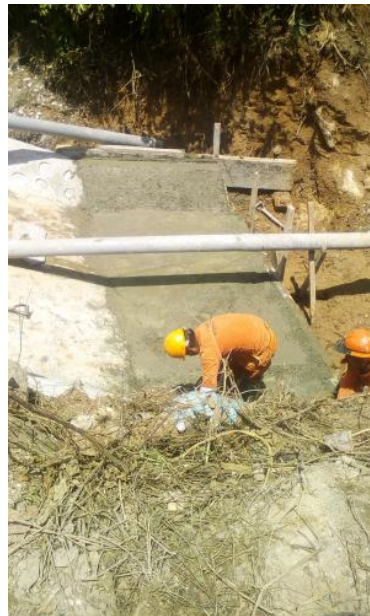
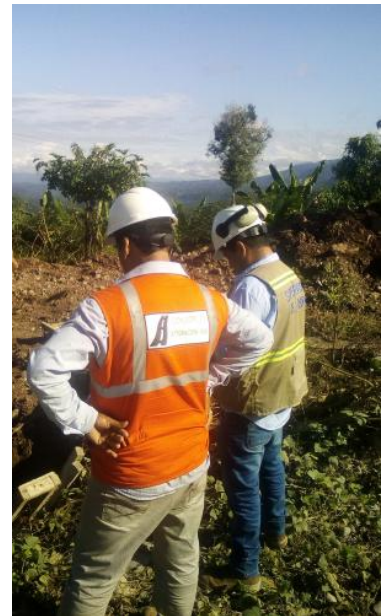
En la progresiva Km 36+799 se A ha vaciado emboquillado de concreto de Rcc= 175kg/cm<sup>2</sup> a los 28 dias y piedra
