BITACORA ELECTRÓNICA DE OBRA

REGISTRO DE LA BITACORA Y FOTO DEL CUADERNO DE OBRA

Confirma Bitacora: Si	Nro Informe: BO - 002	Fecha Informe: 16-04-2019	Nombre De La Obra: Carretera Oyon - Ambo, Tramo I: Oyon - Desvío Cerro de Pasco	Personal Encargado: VILCHEZ ESPINOZA JOHNATHAN ARTURO
---------------------------------	---------------------------------	-------------------------------------	---	---

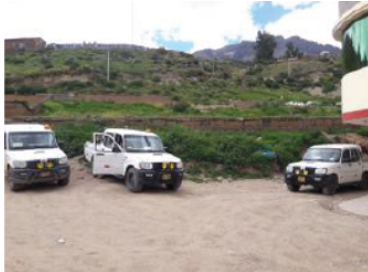
Foto1:

Los vehículos de la supervisión continúan inoperativos, puesto que siguen los problemas de abastecimiento de combustible para éstos.
Jefe de Supervisión comunico que durante el día se regularizarían sus recursos y se procedería con el abastecimiento de combustible.
