## BITACORA ELECTRÓNICA DE OBRA

Confirma Bitacora:	Nro Informe: Informe N° 71	Fecha Informe: 16-04-2019	Nombre De La Obra: Carretera Oyon- Ambo, Tramo II: Dv. Cerro de Pasco- Dv. Chacayan	Personal Encargado: OMAR LENIN CUESTAS HUALLPA
--------------------	-------------------------------	------------------------------	--	--

Trabajos de Corte y Traslado del Material Excedente - Trabajos de Explanación - Mantenimiento de la Vía

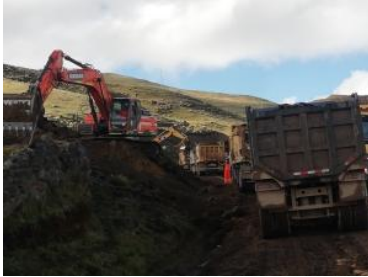
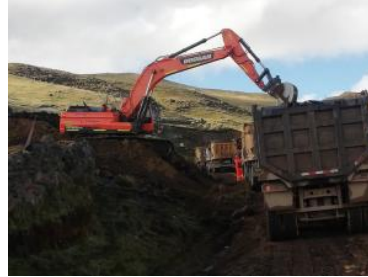
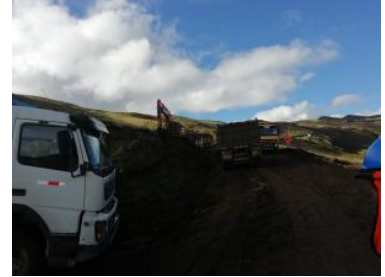
(Km 183+700) Se continúa con los trabajos de corte, material excedente trasladados al DME N° 10 ubicado en el Km 169+580.

Los trabajos de corte son realizados con excavadoras.

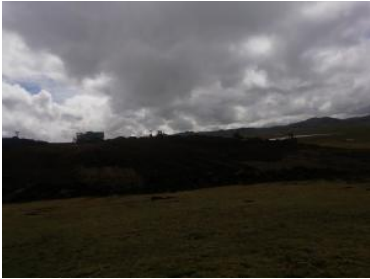
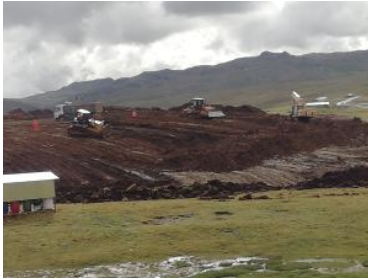
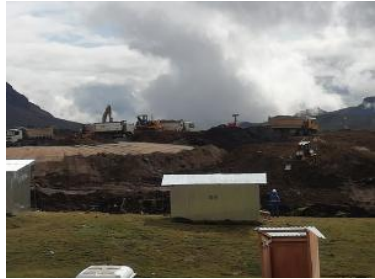
**CDescripcion\_\_\_\_\_:**  
(Km 169 + 580) Se puede apreciar en las vistas fotográficas los trabajos realizados en explanación y compactado del material de corte trasladado desde el km 181+500, los trabajos son realizados con tractor oruga y una compactadora rodillo.

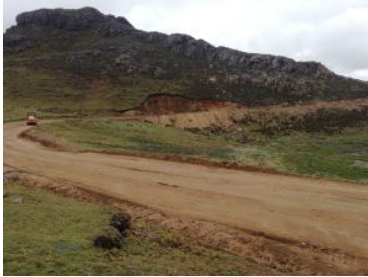
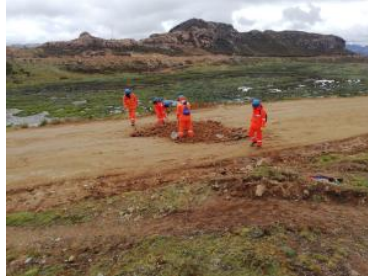
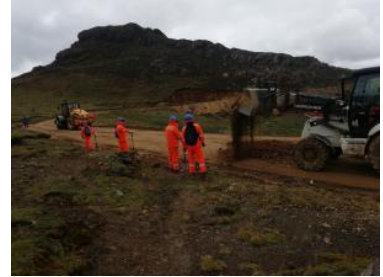
(Km 179+00) Se realizaron los trabajos de perfilado y/o nivelado de la rasante con Motoniveladora, bacheo con personal y compactado con rodillo para darle transitabilidad y seguridad al transportar el material excedente al DME N° 10.

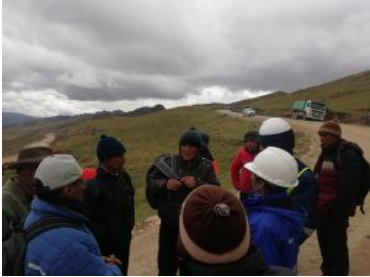
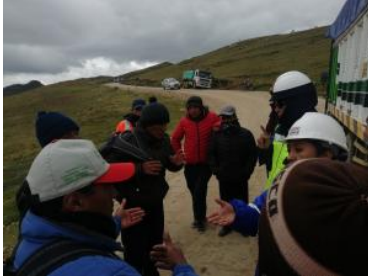
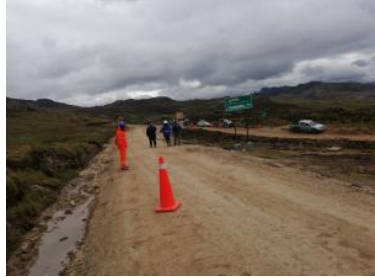
**CDescripcion\_\_\_\_\_:**  
(Km 181+00) La reunión con las autoridades del CP Pomayaros y los especialistas de supervisión tuvo como finalidad la de quedar en un buen acuerdo la de contratar al personal de la zona para que puedan trabajar en la obra, debido a que son afectados con sus terrenos entre ellos los señores Samalloa y Malpartida. Con el el acuerdo se evita que paralizan los trabajos.
