MINISTERIO DE TRANSPORTES Y COMUNICACIONES

BITACORA ELECTRÓNICA DE OBRA

Confirma Bitacora: Si	Nro Informe: 74	Fecha Informe: 17-04-2019	Nombre De La Obra: Carretera Juanjui-Tocache, tramo Pizana - La Polvora - Pizarron - Perlamayo - Campanilla	Personal Encargado: BORIS WALTER AYLLÓN CARCELÉN
---------------------------------	---------------------------	-------------------------------------	--	---

Visita de seguimiento en campo de las labores de mejoramiento de suelos, excavaciones para construcción de muros, preparado de encofrados para muros, transportes de material para rellenos, labores de mantenimiento vial. replanteo topografico

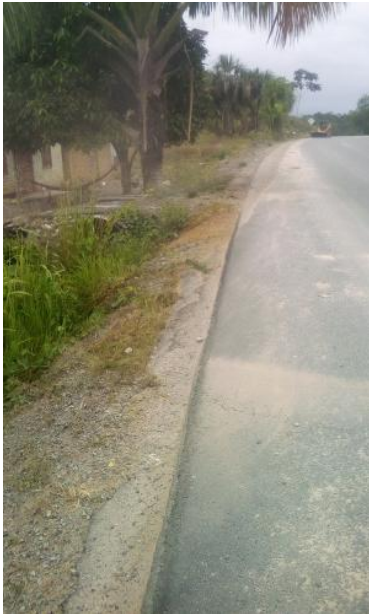
CDescripcion_____:
En la Progresiva Km. 4+000 se esta limpiando las cunetas de drenaje con el uso de una retroexcavadora.

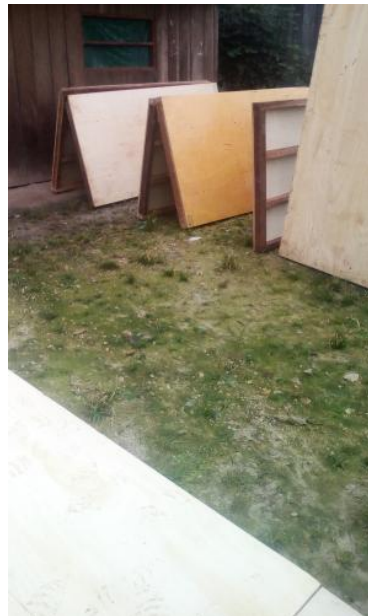
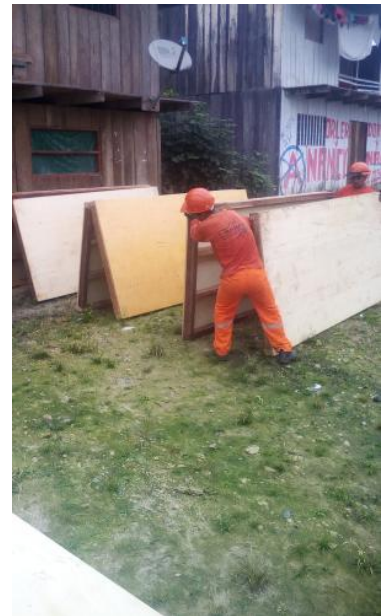
En la progresiva Km. 37+100 por el margen derecho se está preparando la madera para el encofrado de los muros.

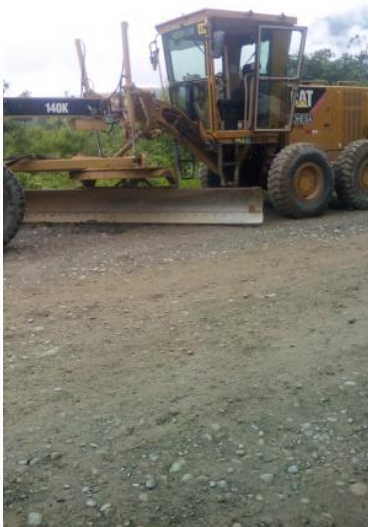
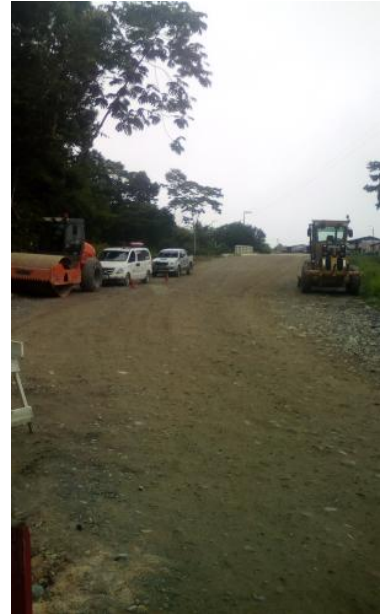
En el Km. 38+000 se están utilizando una excavadora de oruga , motoniveladora y vibrocompactadora para labores de mejoramiento de suelos y diez volquetes para el transporte de los suelos y el material de relleno.

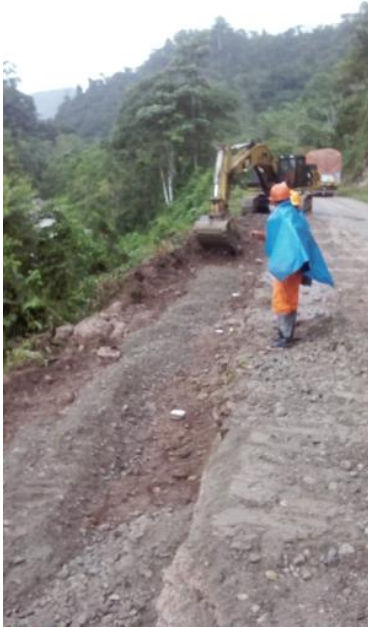
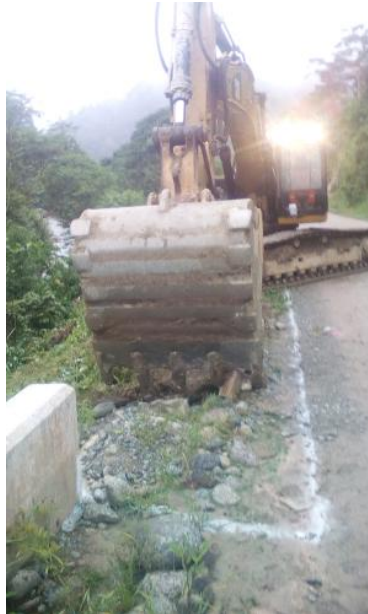
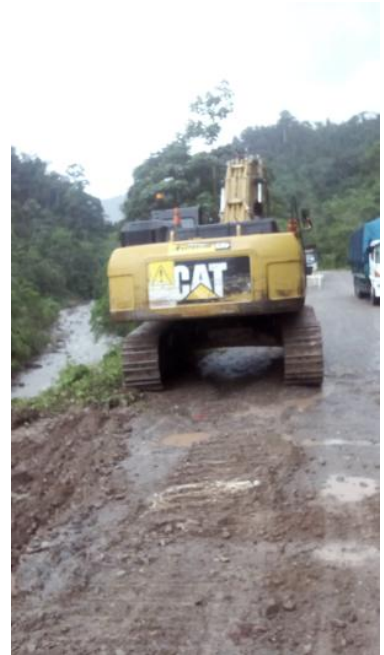
En la progresiva Km. 39+399 a 39+469.6 se esta excavando con una maquina excavadora de oruga , para la construcción de muro

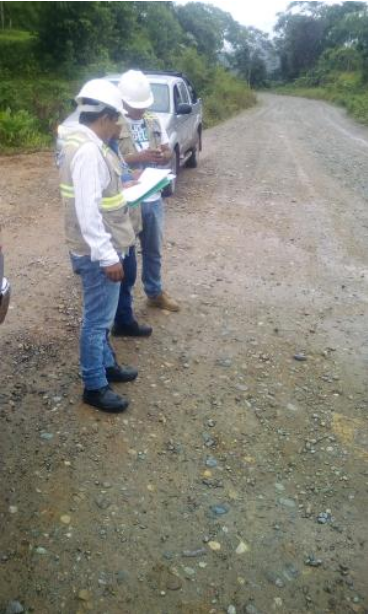
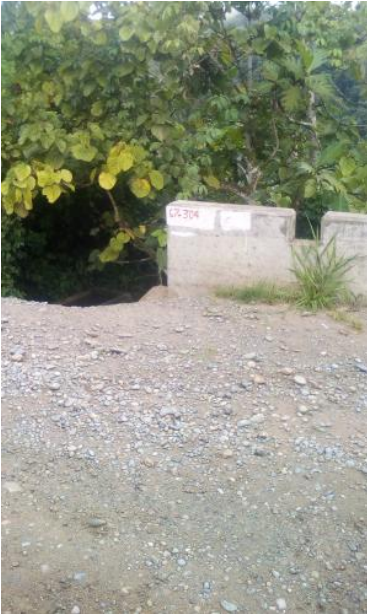
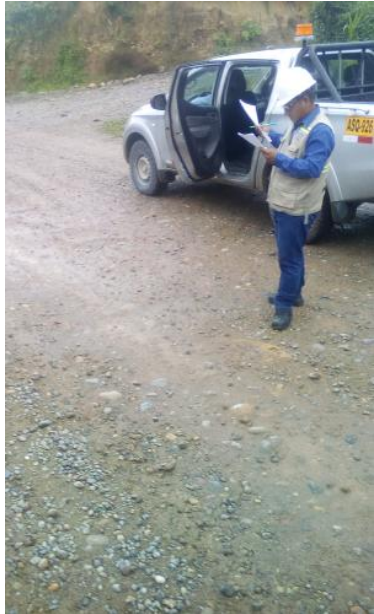
CDescripcion_____:
En la progresiva Km. 67+300 los especialistas y técnicos de la supervisión revisando en campo los sitios donde se solicito autorización para iniciar trabajos de mejoramientos de suelos y muros

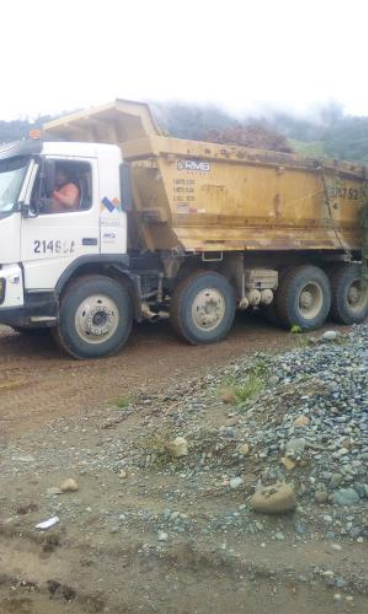
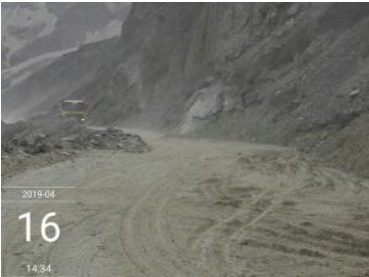
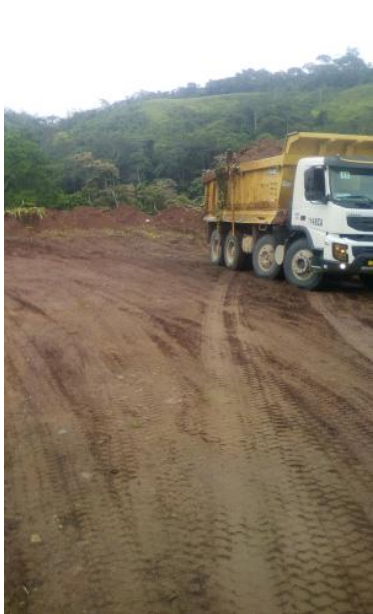
CDescripcion_____:
En la progresiva Km. 67+800 se ubica el sitio DME donde se descarga el material producto de los derrumbes

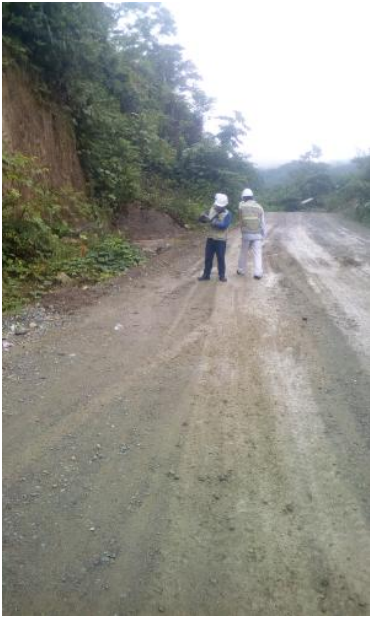
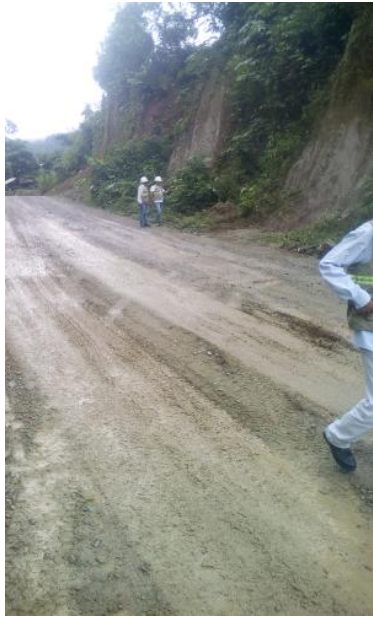
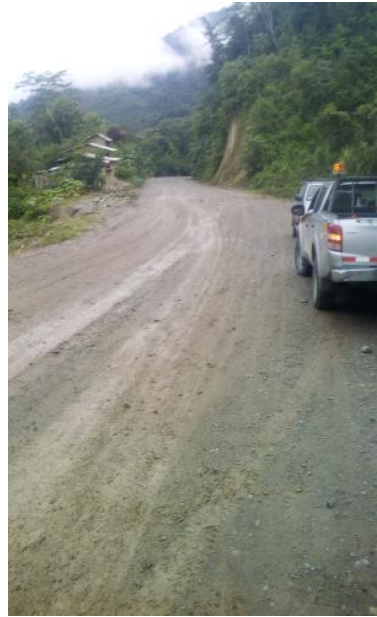
CDescripcion_____:
Entre las progresiva 69+000 a la 70+000, La supervisión está recorriendo los sitios donde se ejecutaran labores de mejoramiento de suelos y muros.

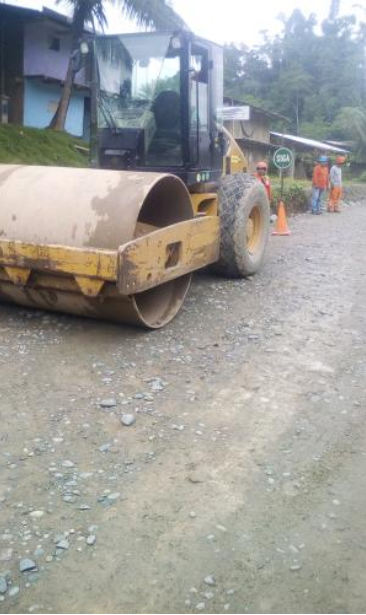
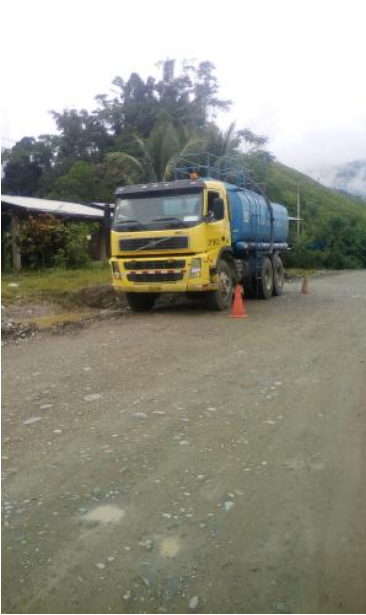
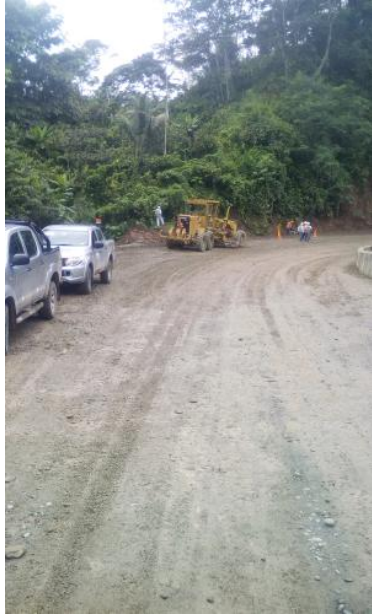
CDescripcion_____:
En la progresiva Km. 69+380 se ubica el equipo vibrocompactador y cisterna de agua para el mejoramiento de suelos del tramo.

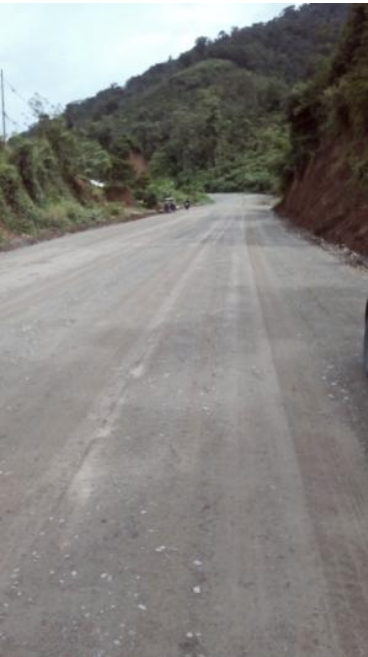
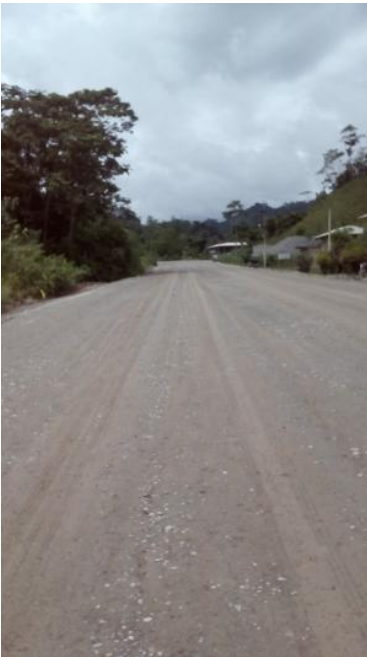
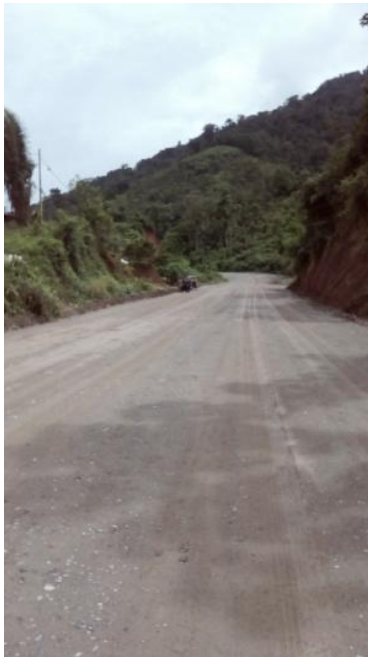
CDescripcion_____:
Desde la progresiva 69+000 se ha realizado el mejoramiento de los suelos.

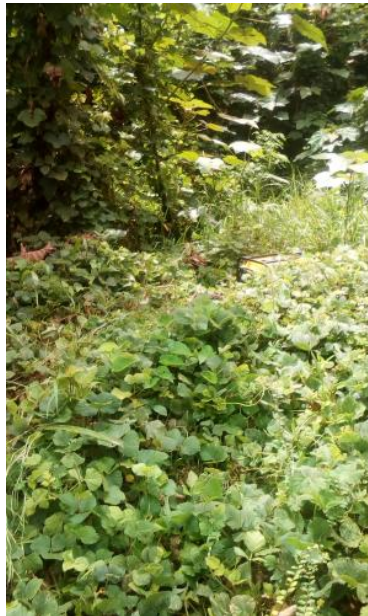
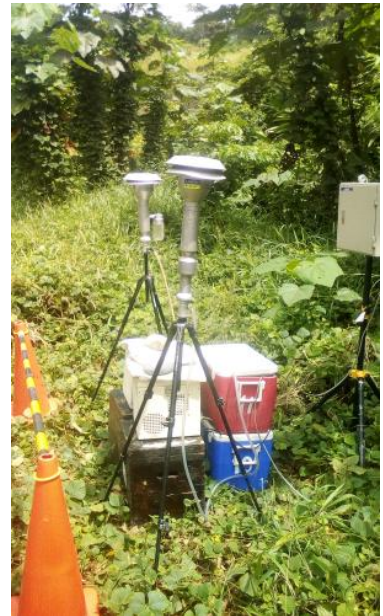
En la progresiva Km. 82+380, han ubicado un equipo de monitoreo ambiental

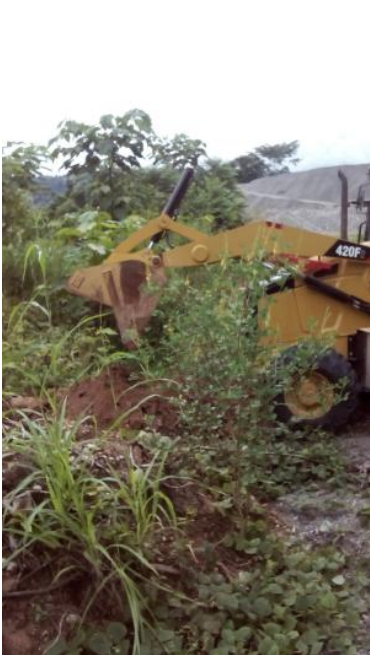
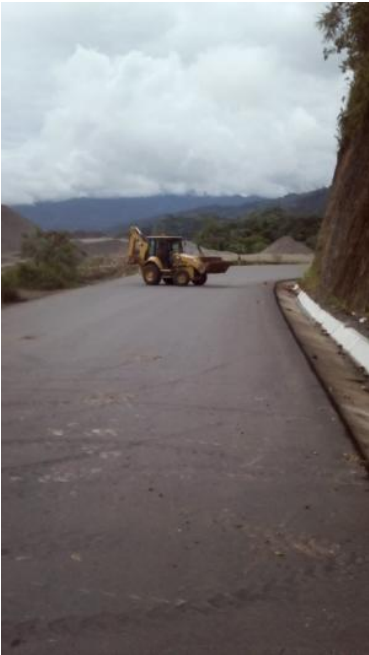
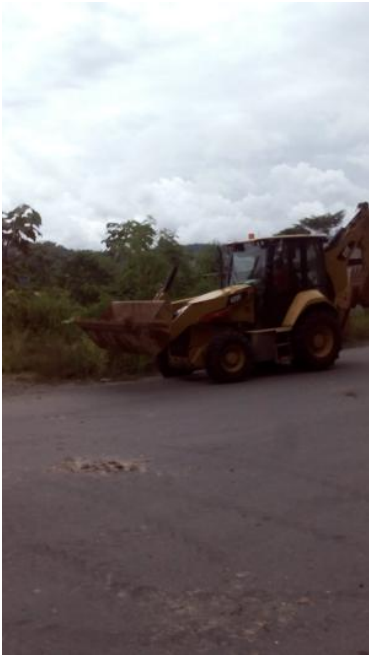
CDescripcion_____:
En las progresiva Km. 79+000 a 79+840 se están realizando labores de limpieza de cunetas utilizando retroexcavadora
