BITACORA ELECTRÓNICA DE OBRA

REGISTRO DE LA BITACORA Y FOTO DEL CUADERNO DE OBRA

| Confirma Bitacora: Si | Nro Informe: 74 | Fecha Informe: 17-04-2019 | Nombre De La Obra: Carretera Juanjui-Tocache, tramo Pizana - La Polvora - Pizarron - Perlamayo - Campanilla | Personal Encargado: BORIS WALTER AYLLÓN CARCELÉN |

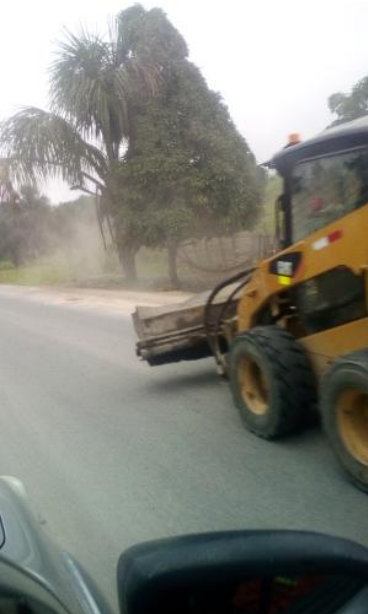
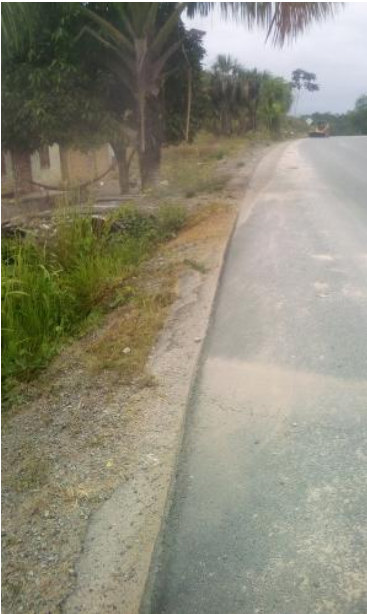
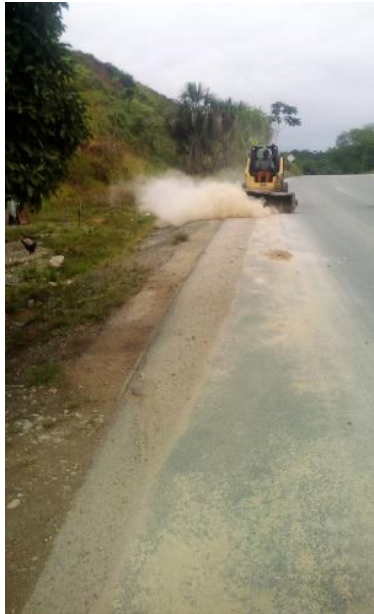
Actividades:
Visita de seguimiento en campo: Limpieza de cunetas con retroexcavadoras

CDescripcion_____:
En la Progresiva Km. 4+000 se esta limpiando las cunetas de drenaje con el uso de una retroexcavadora.

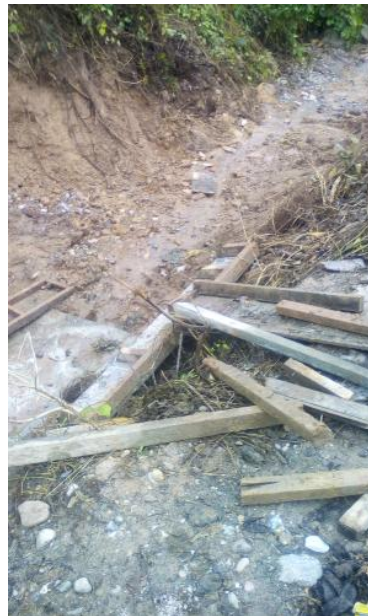
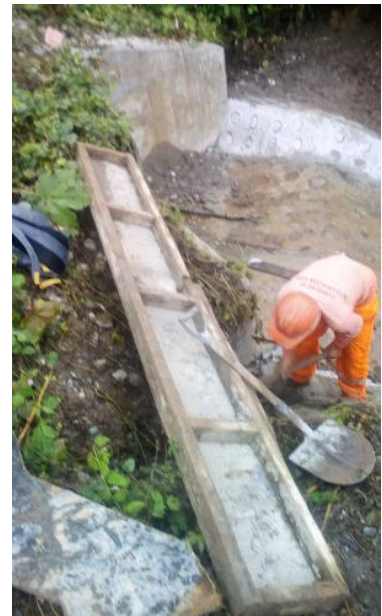
Visita de seguimiento en campo: Desencofrado

En la progresiva Km. 36+799 se esta realizando el desencofrado del emboquillado de concreto y piedra.

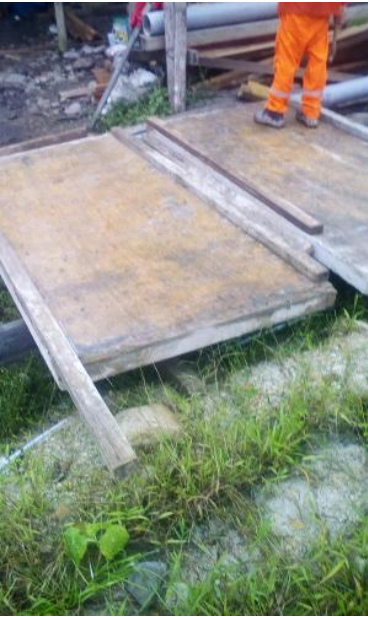
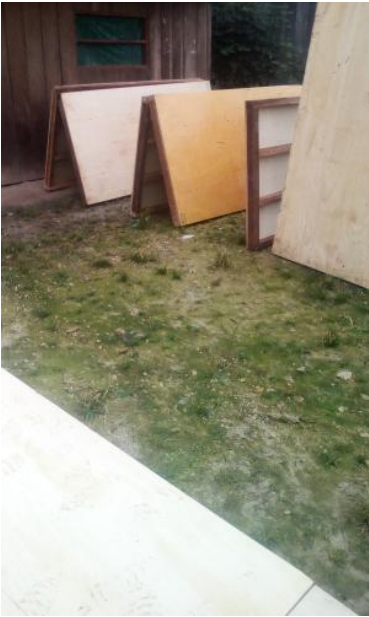
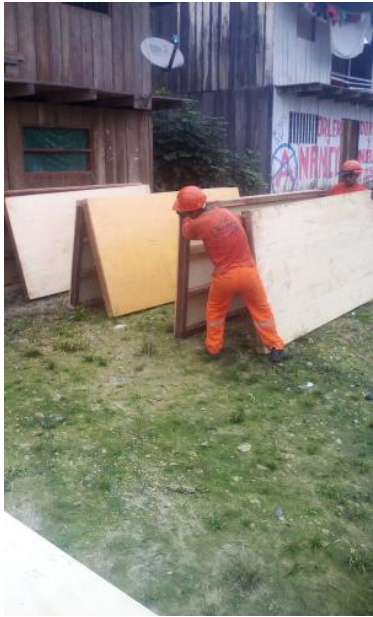
Actividades:
Visita de seguimiento en campo: Preparación de paneles de madera para muros

CDescripcion_____:
En la progresiva Km. 37+100 por el margen derecho se está preparando la madera para el encofrado de los muros.

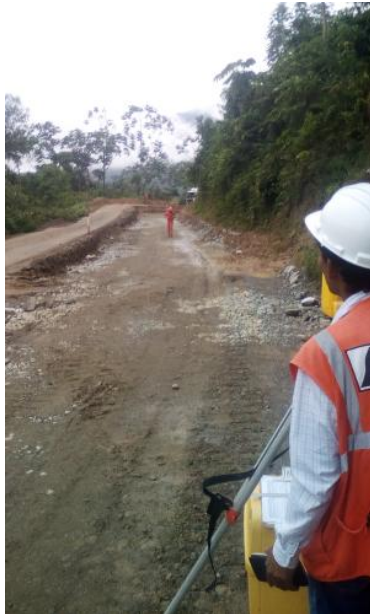
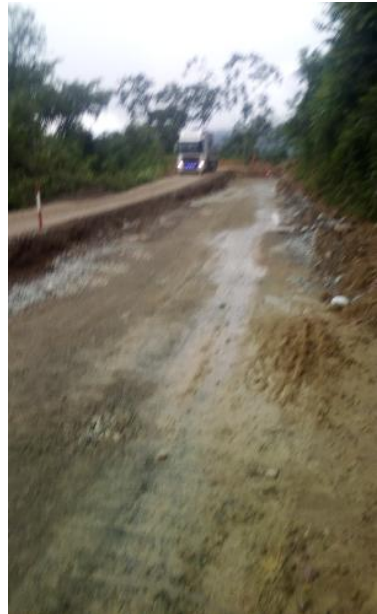
Actividades:
Visita de seguimiento en campo: levantamiento topográfico

CDescripcion_____:
En la progresiva Km. 38+080 se hace el levantamiento topografico de las excavaciones realizadas.

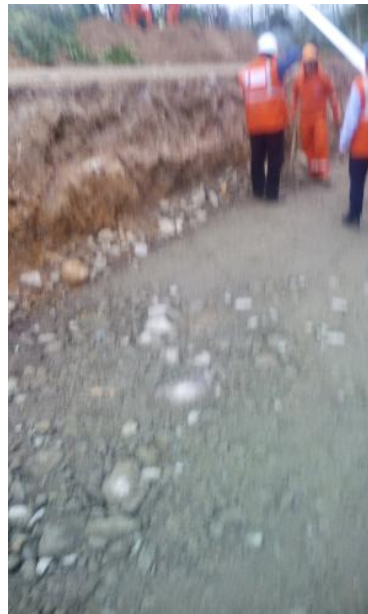
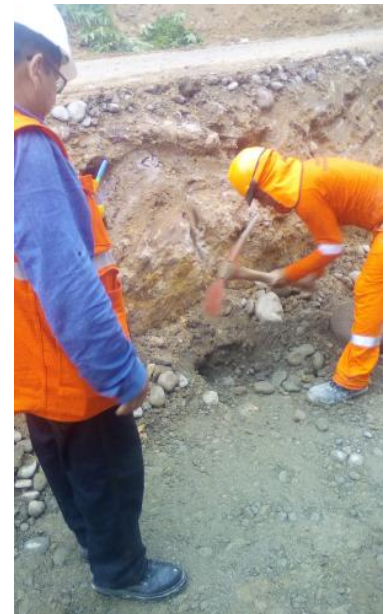
Visita de seguimiento en campo: Labores de mejoramiento

Desde la progresiva 38+080 se inicio las excavaciones para el mejoramiento de suelos , se mide las profundidades excavado .

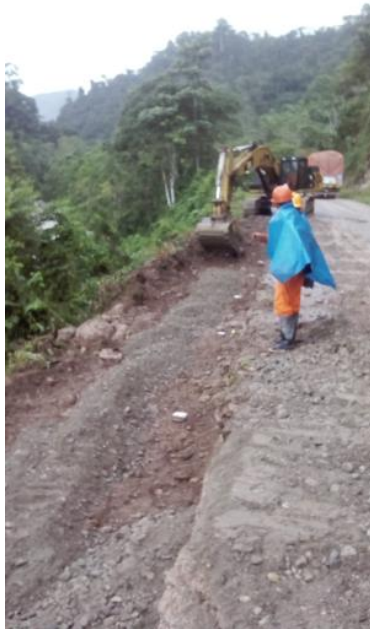
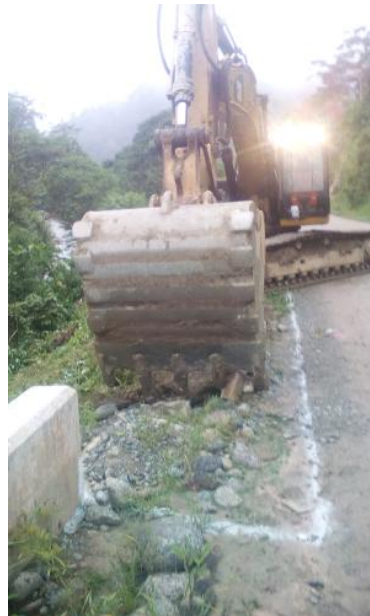
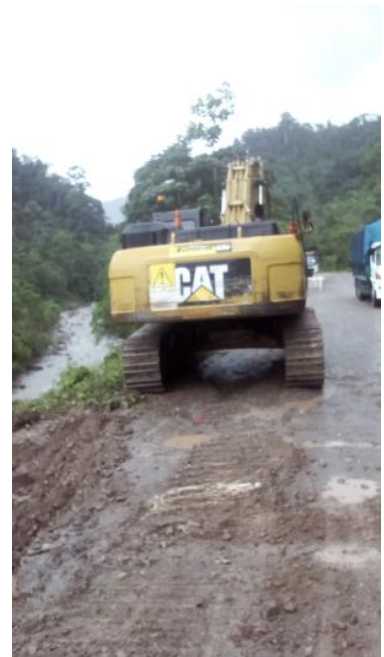
Visita de seguimiento en campo: Excavación a maquina

En la progresiva Km. 39+399 a 39+469.6 se esta excavando con una maquina excavadora de oruga , para la construcción de muro

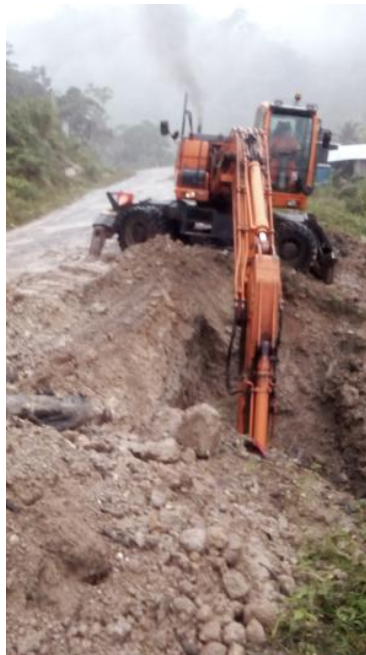
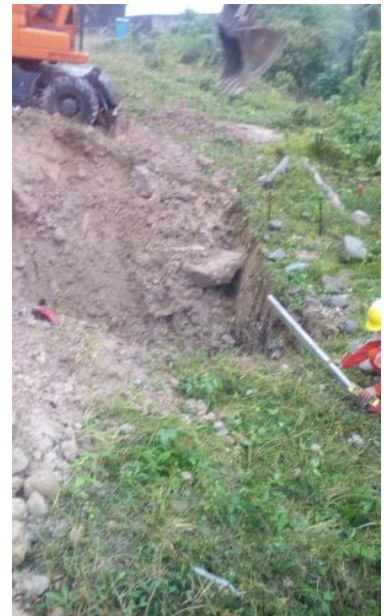
Visita de seguimiento en campo: excavación con maquina excavadora de ruedas

En la progresiva KM. 40+490 se esta excavando por el margen izquierdo, utilizando una maquina excavadora de ruedas, para la construcción de un muro.

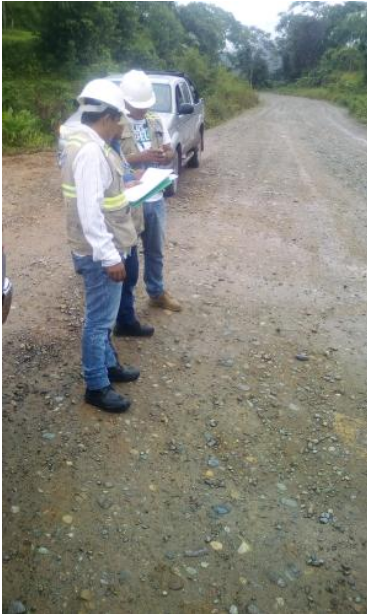
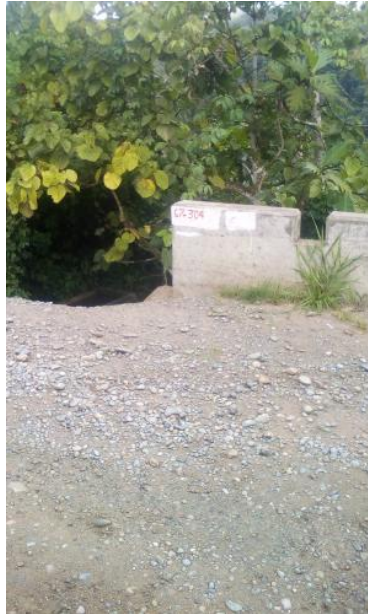
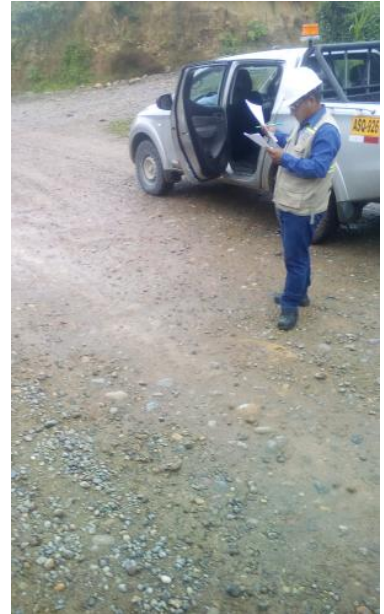
Visita de seguimiento en campo: Supervisión revisando los sitios a trabajar

En la progresiva Km. 67+300 los especialistas y técnicos de la supervisión revisando en campo los sitios donde se solicito autorización para iniciar trabajos de mejoramientos de suelos y muros

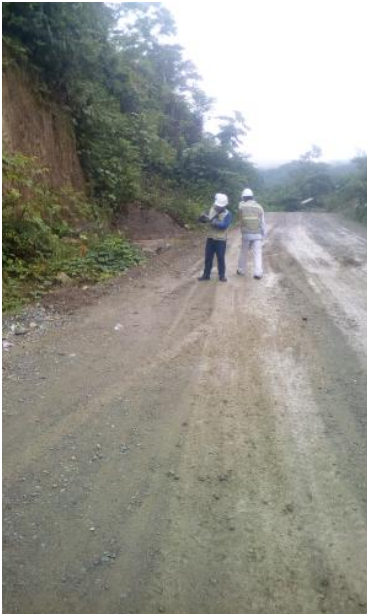
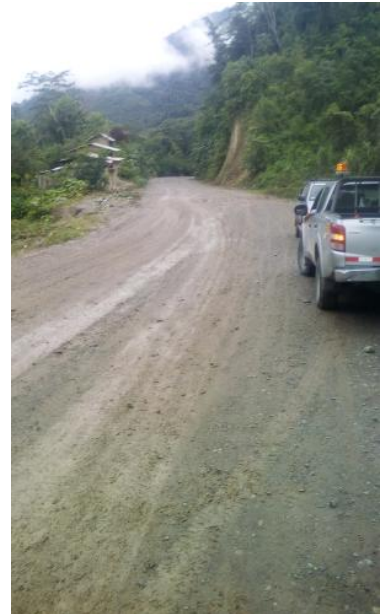
Visita de seguimiento en campo : Supervisión revisando los sitios de trabajo

Entre las progresiva 69+000 a la 70+000, La supervisión está recorriendo los sitios donde se ejecutaran labores de mejoramiento de suelos y muros.

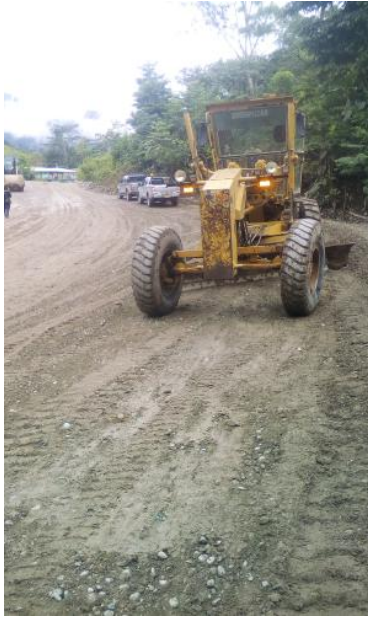
Actividades:
Visita de seguimiento en campo: Mejoramientos de suelos

CDescripcion_____:
En la progresiva Km. 69+400, se realizan las labores de mejoramientos de suelos

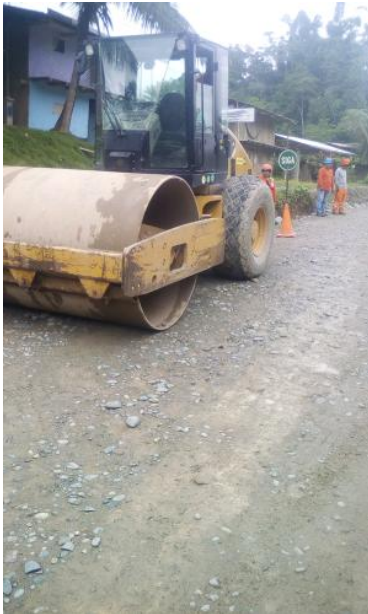
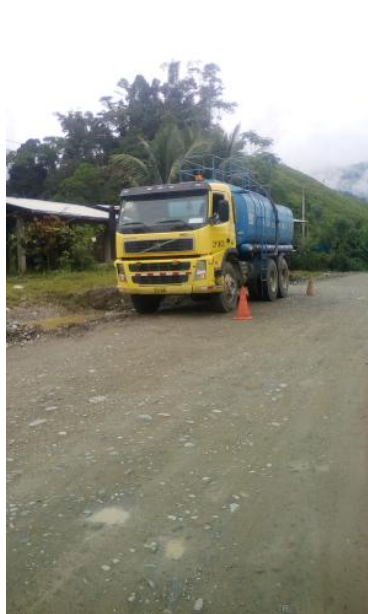
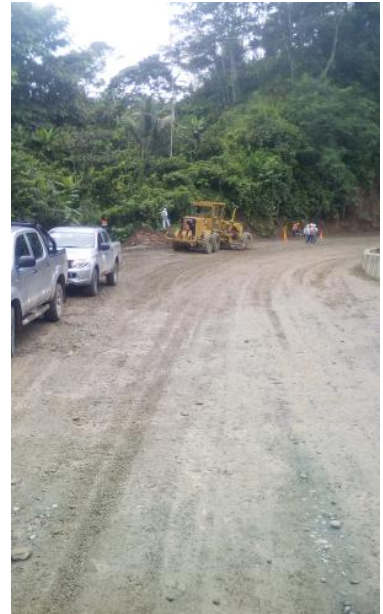
Visita de seguimiento en campo: Mejoramientos de suelos

En la progresiva Km. 69+380 se ubica el equipo vibrocompactador y cisterna de agua para el mejoramiento de suelos del tramo.

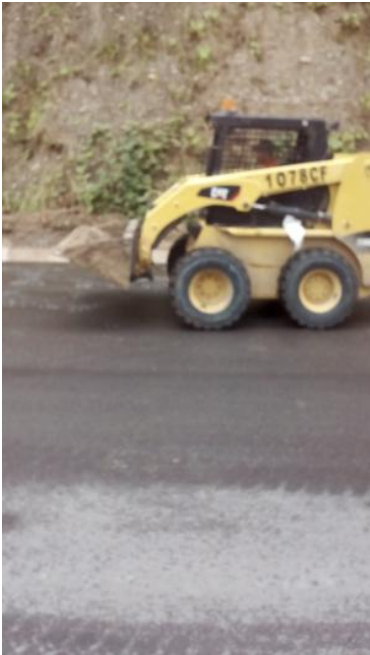
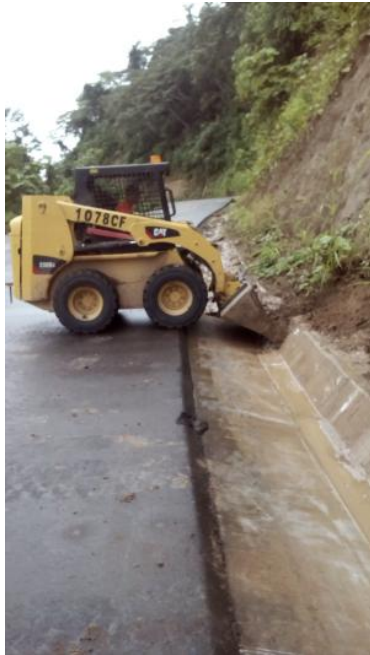
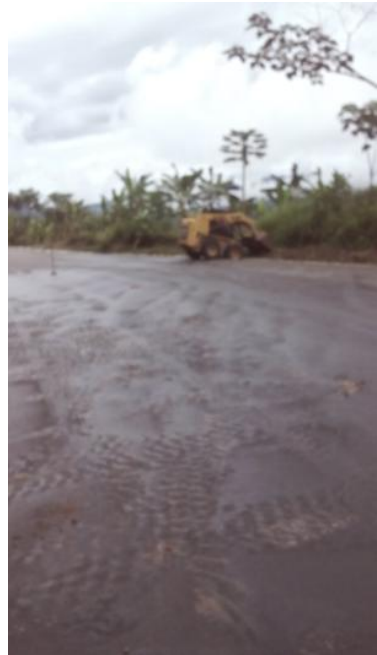
Actividades:
Visita de seguimiento en campo: limpieza de cunetas

CDescripcion_____:
En la progresiva Km. 79200 se esta realizando la limpieza de cunetas utilizando un mini cargador
