BITACORA ELECTRÓNICA DE OBRA

REGISTRO DE LA BITACORA Y FOTO DEL CUADERNO DE OBRA

Confirma Bitacora: Si	Nro Informe: 72	Fecha Informe: 15-04-2019	Nombre De La Obra: Carretera Juanjui-Tocache, tramo Pizana - La Polvora - Pizarron - Perlamayo - Campanilla	Personal Encargado: BORIS WALTER AYLLÓN CARCELÉN
---------------------------------	---------------------------	-------------------------------------	--	---

Visita de seguimiento en campo de actividades de mantenimiento vial, transporte de material granular hasta los depósitos de acopio, actividades del presupuesto principal y de adicionales aprobados: construcción de emboquillados, mejoramiento de suelos.

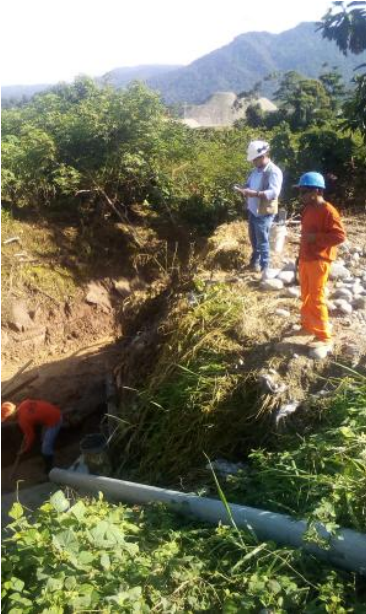
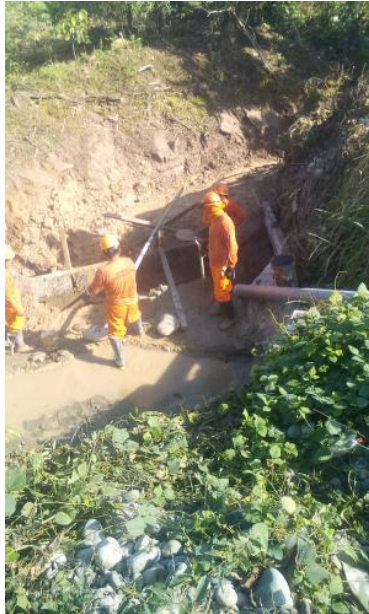
Actividades:
Visita de seguimiento en campo: Excavación y encofrado

CDescripcion_____:
En la progresiva KM. 36+624 se esta encofrando y terminando de excavar a mano el sitio donde se vaciara un emboquillado de concreto de $F'c = 175 \text{ kg/cm}^2$ a los 28 días y piedra.

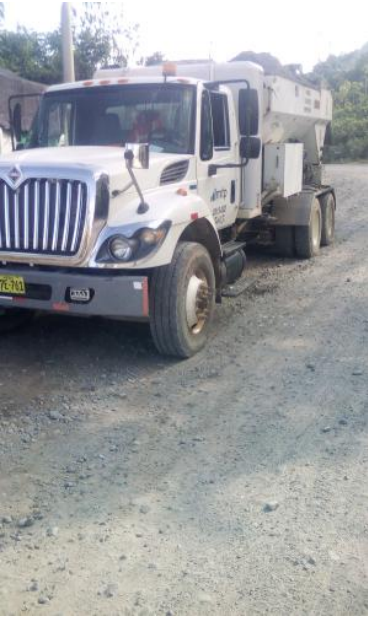
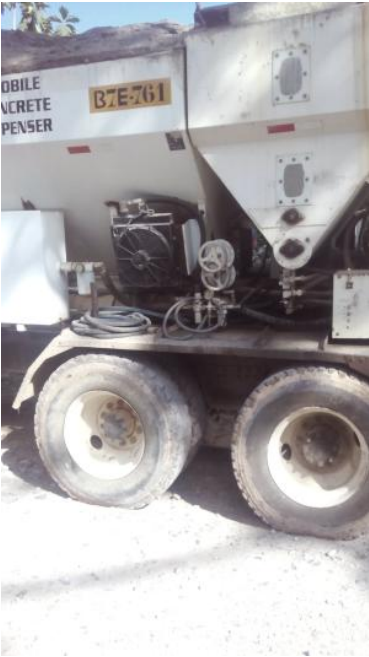
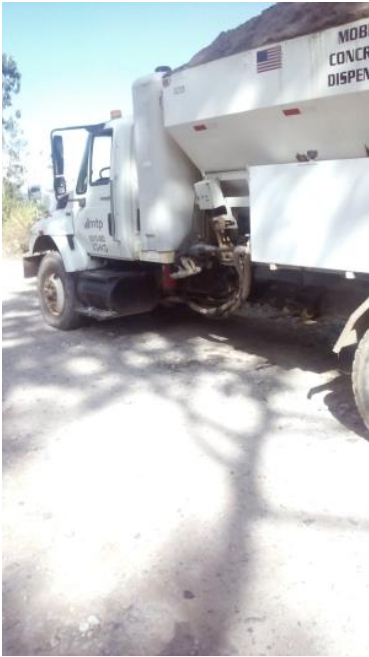
Actividades:
Visita de seguimiento en campo: Dispensador de Concreto

CDescripcion _____:
En la progresiva Km. 39+000 se abastece de arena, piedra chancada, cemento y agua al dispensador de concreto , para el vaciado de los emboquillados.

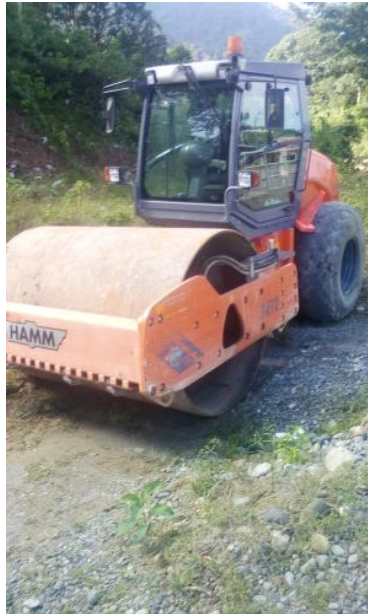
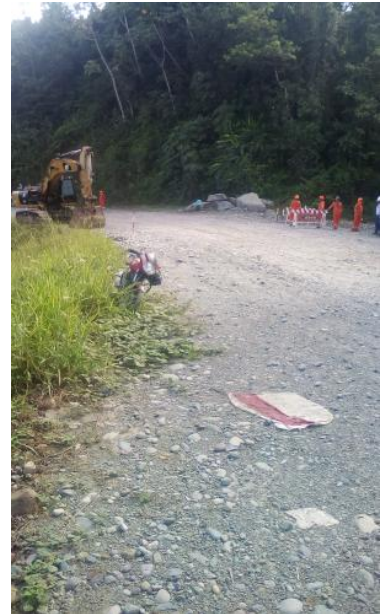
Visita de seguimiento en campo: Inicio de actividades de mejoramientos de suelos.

Desde la progresiva Km. 38+000 se inicia las actividades de mejoramiento, iniciando con la incorporación de una excavadora de oruga, un compactador de rodillos.

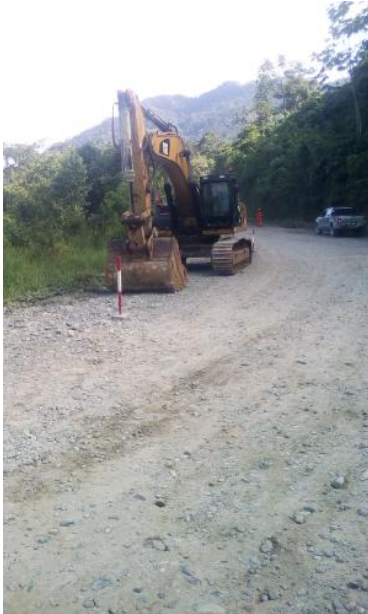
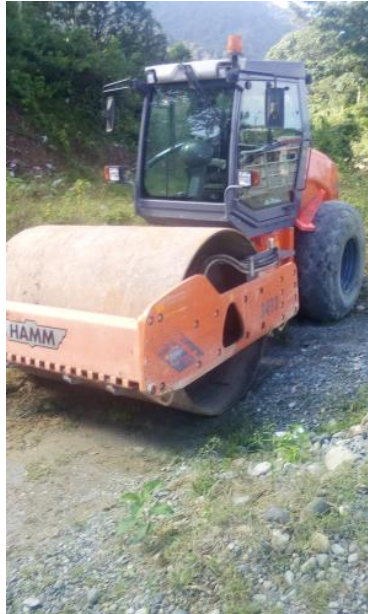
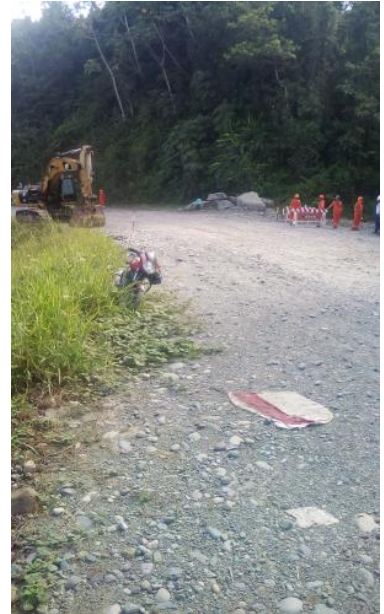
Visita de seguimiento en campo: Disposición de maquinaria pesada para mejoramiento de suelos

Desde la progresiva Km. 38+000 se inicia la colocación en el sitio de una excavadora de oruga y una vibrocompactadora.

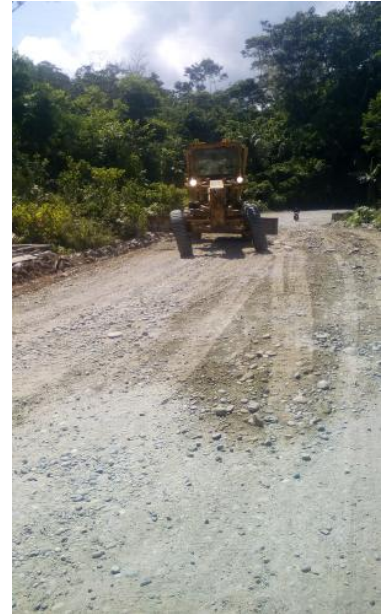
Actividades:
Visita de seguimiento en campo: inicio de actividades de conformación y limpieza con motoniveladora

CDescripcion_____:
Desde la progresiva Km. 69+450 a 69+900 se esta conformando y limpiando la superficie, utilizando motoniveladora

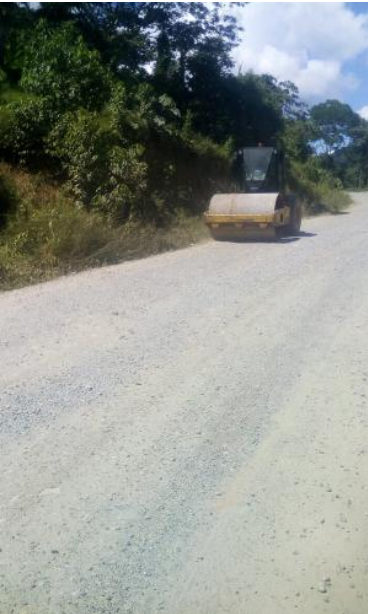
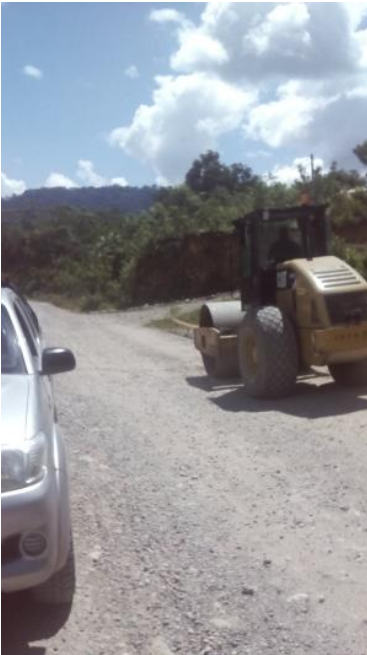
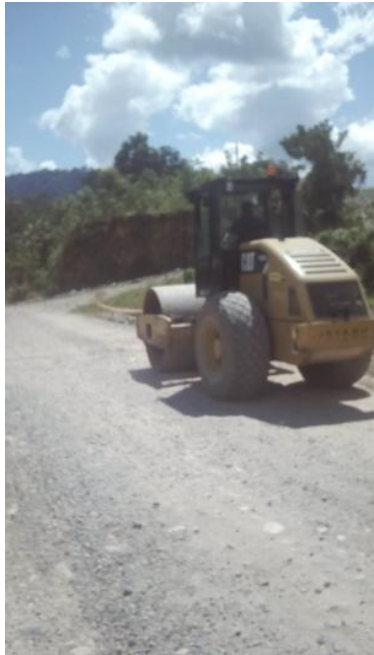
Actividades:
Visita de seguimiento en campo: Equipo compactador de suelos

CDescripcion_____:
En la progresiva 60+000 se traslada el compactador de suelos para el inicio de las labores de mejoramiento de suelos.
