BITACORA ELECTRÓNICA DE OBRA

REGISTRO DE LA BITACORA Y FOTO DEL CUADERNO DE OBRA

Confirma Bitacora: Si	Nro Informe: 74	Fecha Informe: 17-04-2019	Nombre De La Obra: Carretera Juanjui-Tocache, tramo Pizana - La Polvora - Pizarron - Perlamayo - Campanilla	Personal Encargado: BORIS WALTER AYLLÓN CARCELÉN
---------------------------------	---------------------------	-------------------------------------	--	---

Visita de seguimiento en campo de las labores de mejoramiento de suelos, excavaciones para construcción de muros, preparado de encofrados para muros, transportes de material para rellenos, labores de mantenimiento vial. replanteo topografico

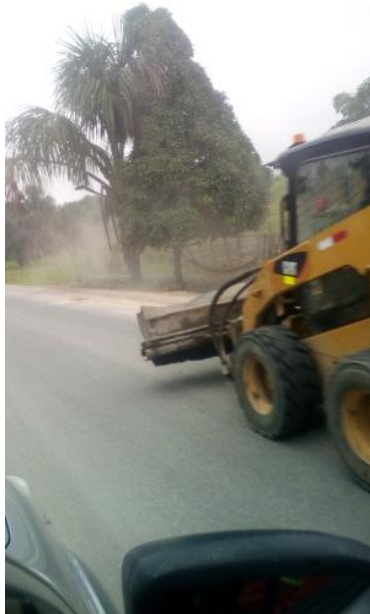
Visita de seguimiento en campo: Limpieza de cunetas con retroexcavadoras

En la Progresiva Km. 4+000 se esta limpiando las cunetas de drenaje con el uso de una retroexcavadora.

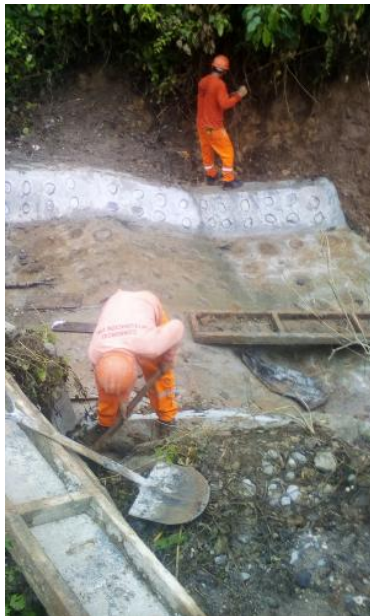
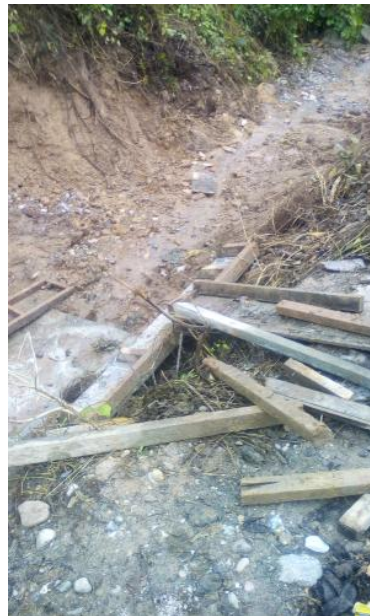
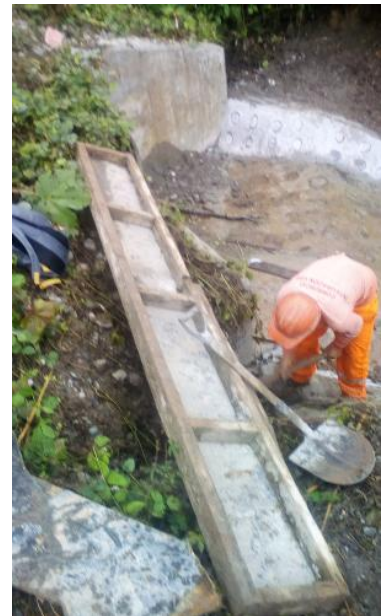
Visita de seguimiento en campo: Desencofrado

En la progresiva Km. 36+799 se esta realizando el desencofrado del emboquillado de concreto y piedra.

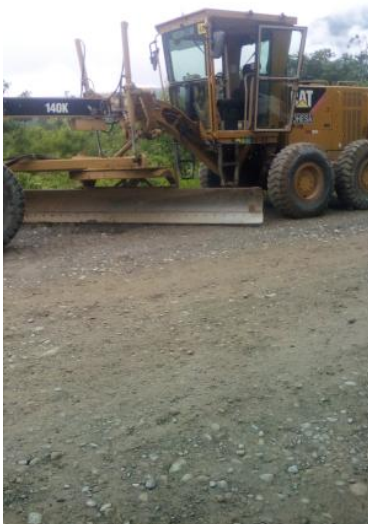
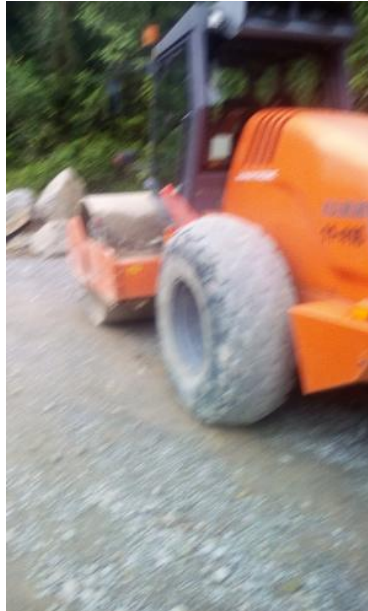
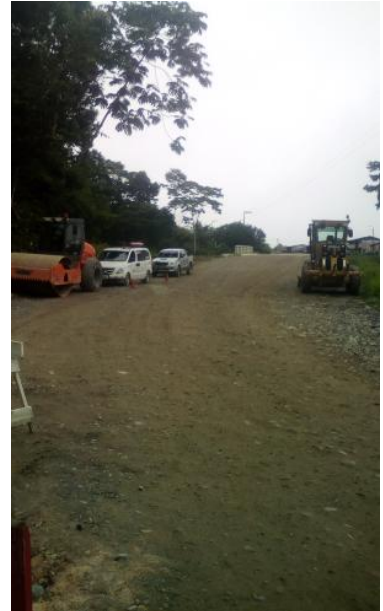
Visita de seguimiento en campo: Maquinaria utilizada en los mejoramiento de suelos

En el Km. 38+000 se están utilizando una excavadora de oruga , motoniveladora y vibrocompactadora para labores de mejoramiento de suelos y diez volquetes para el transporte de los suelos y el material de relleno.

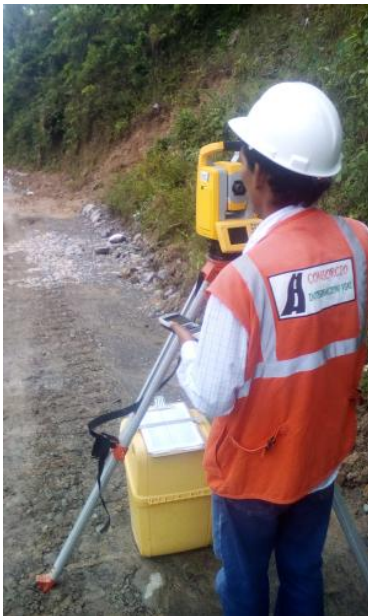
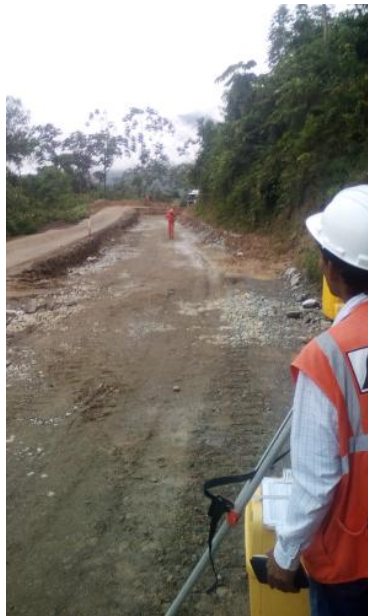
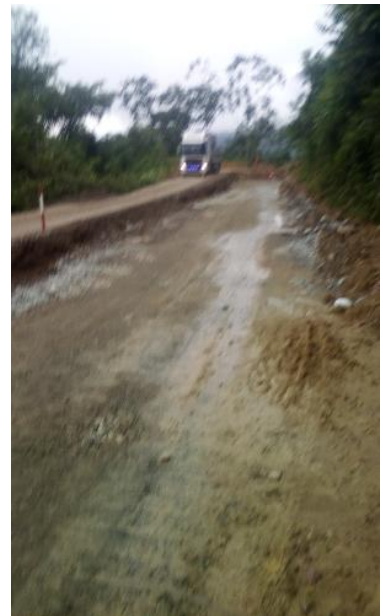
Visita de seguimiento en campo: levantamiento topográfico

En la progresiva Km. 38+080 se hace el levantamiento topografico de las excavaciones realizadas.

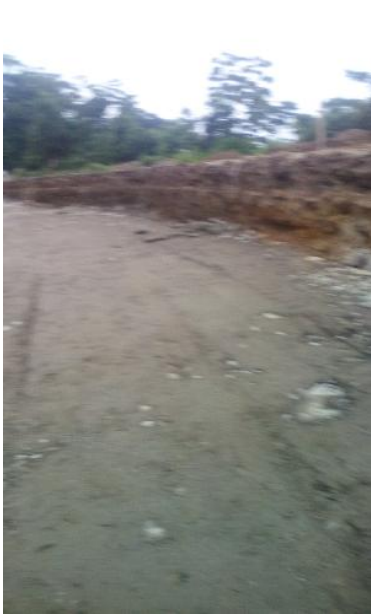
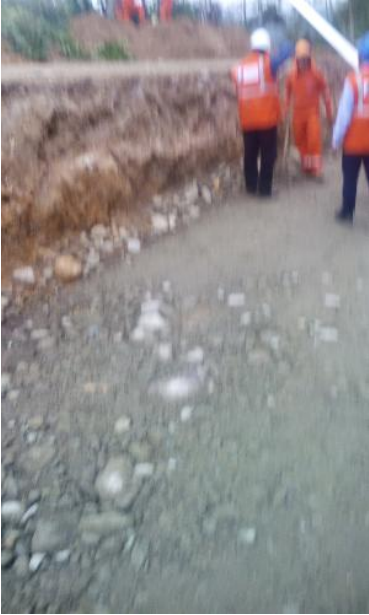
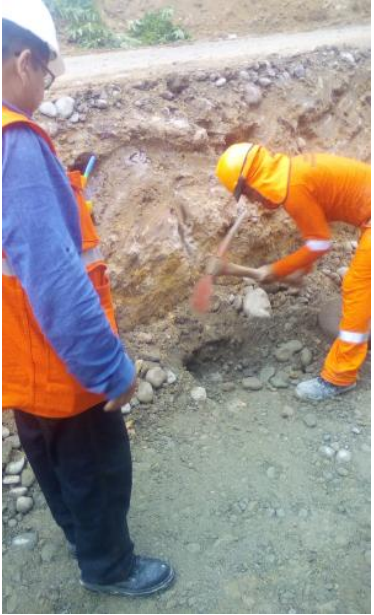
Actividades:
Visita de seguimiento en campo: Labores de mejoramiento

CDescripcion_____:
Desde la progresiva 38+080 se inicio las excavaciones para el mejoramiento de suelos , se mide las profundidades excavado .

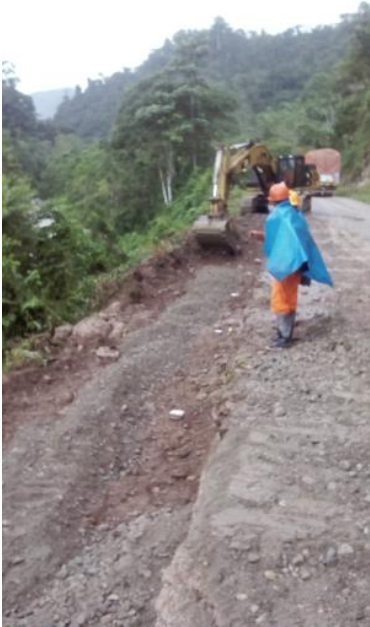
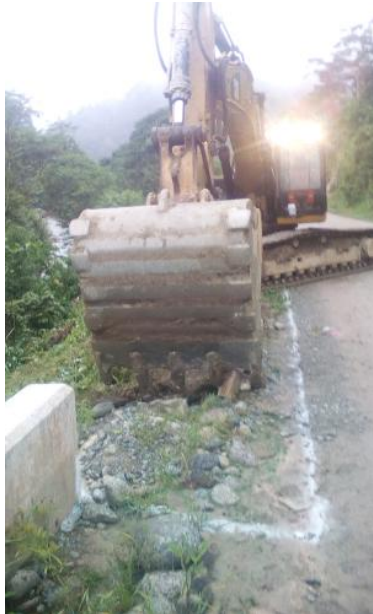
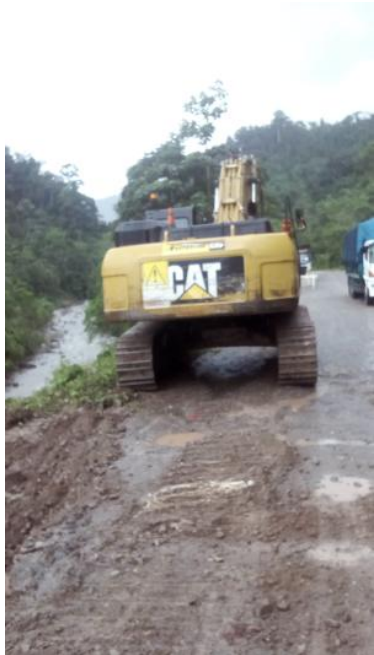
Actividades:
Visita de seguimiento en campo: Excavación a maquina

CDescripcion_____:
En la progresiva Km. 39+399 a 39+469.6 se esta excavando con una maquina excavadora de oruga , para la construcción de muro

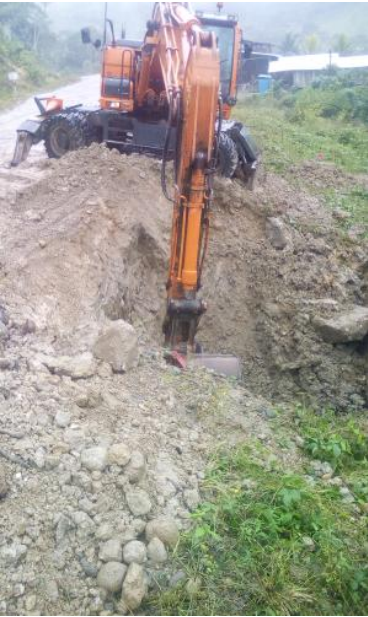
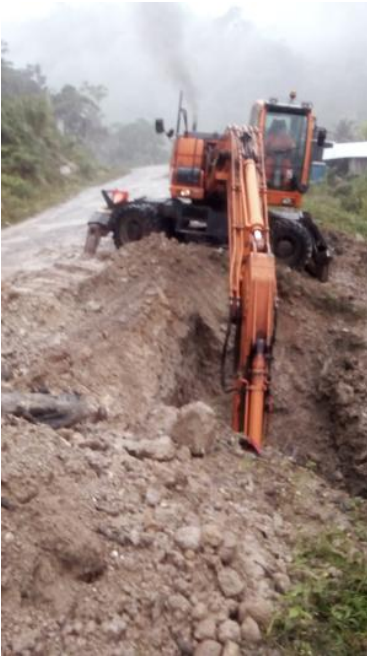
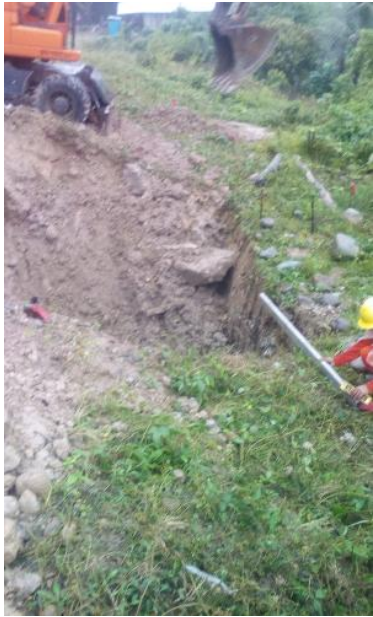
Actividades:
Visita de seguimiento en campo: excavación con maquina excavadora de ruedas

CDescripcion_____:
En la progresiva KM. 40+490 se esta excavando por el margen izquierdo, utilizando una maquina excavadora de ruedas, para la construcción de un muro.

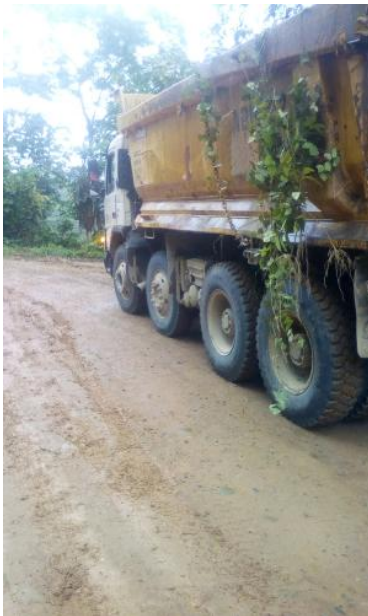
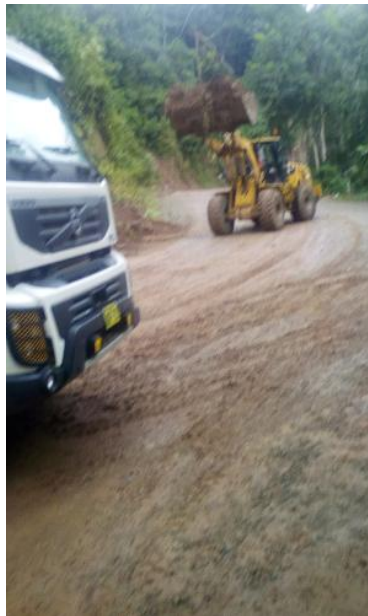
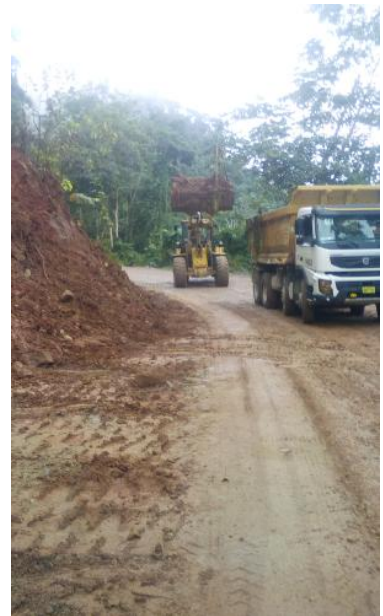
Visita de seguimiento en campo: Remoción de derrumbes

Desde la progresiva 67+000 a la 69000 se esta realizando la remoción de derrumbes utilizando una retroexcavadora y tres volquetes

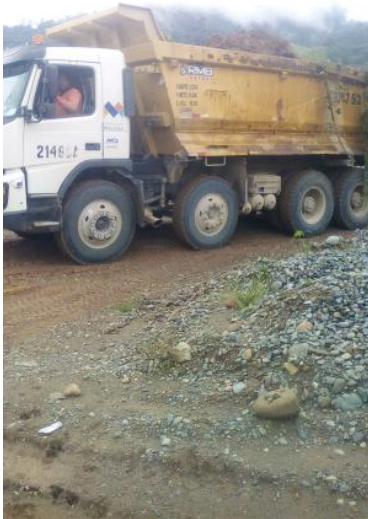
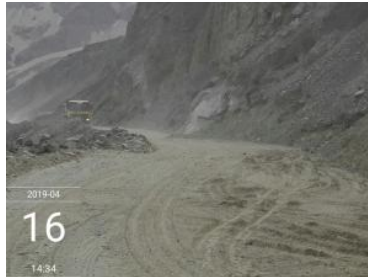
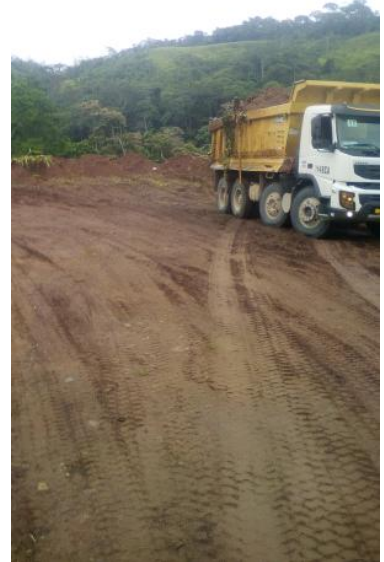
Actividades:
Visita de seguimiento en campo: Sitio de descarga de material de derrumbes

CDescripcion_____:
En la progresiva Km. 67+800 se ubica el sitio DME donde se descarga el material producto de los derrumbes

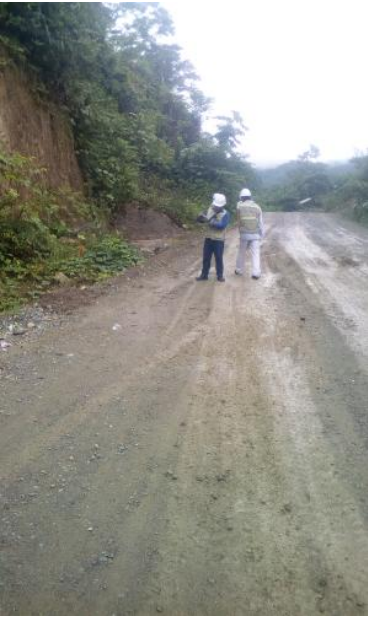
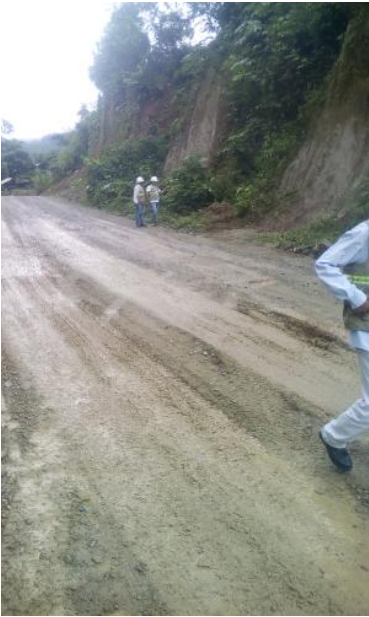
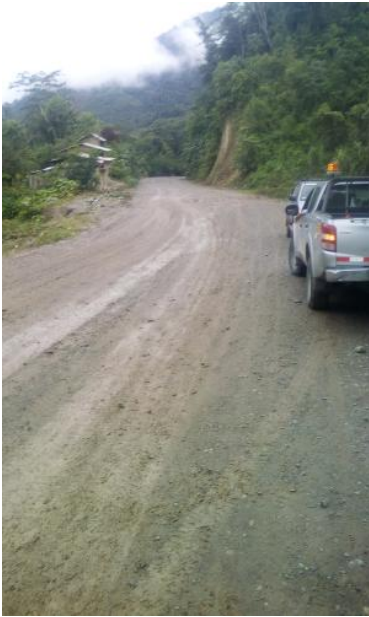
Actividades:
Visita de seguimiento en campo : Supervisión revisando los sitios de trabajo

CDescripcion_____:
Entre las progresiva 69+000 a la 70+000, La supervisión está recorriendo los sitios donde se ejecutaran labores de mejoramiento de suelos y muros.

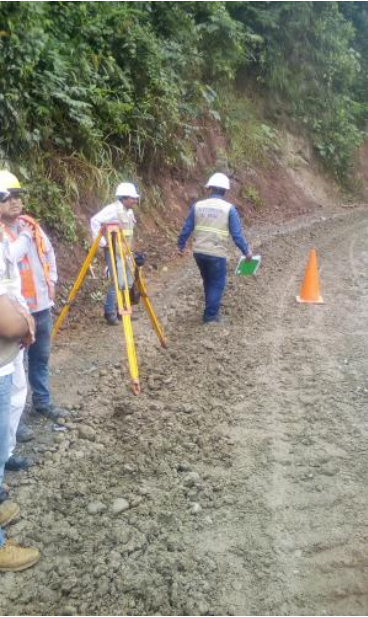
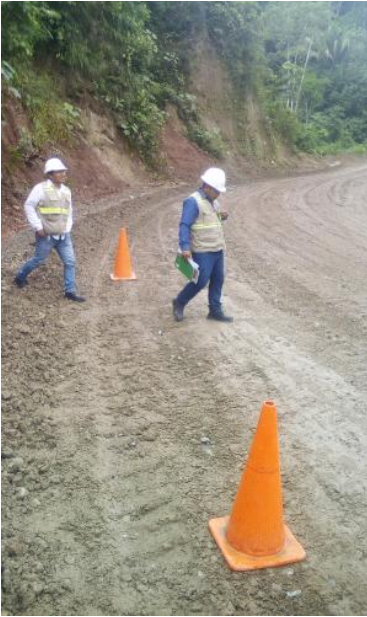
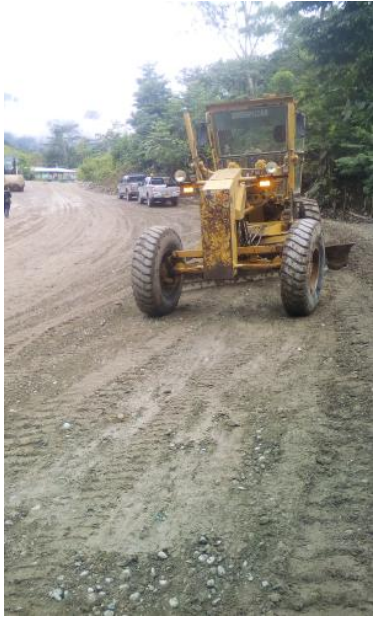
Actividades:
Visita de seguimiento en campo: Mejoramientos de suelos

CDescripcion_____:
En la progresiva Km. 69+400, se realizan las labores de mejoramientos de suelos

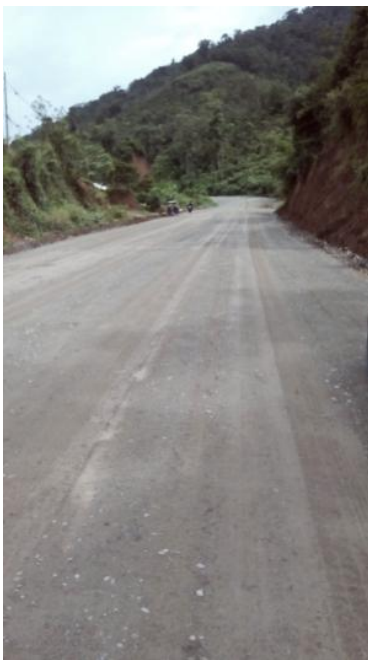
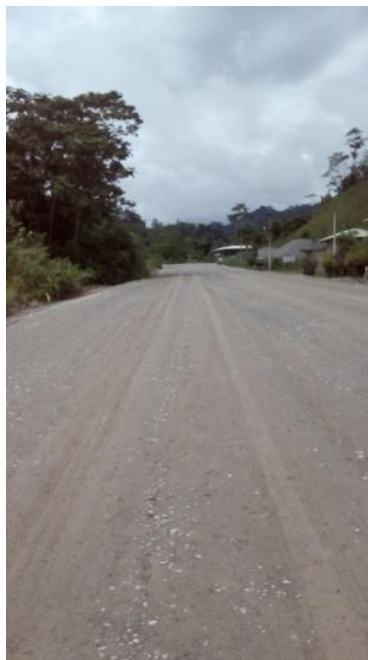
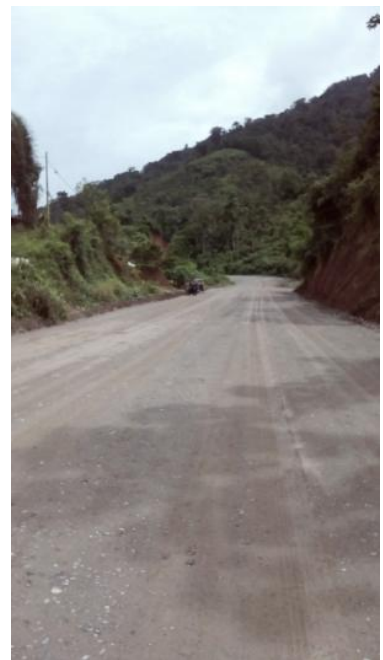
Actividades:
Visita de seguimiento en campo: mejoramiento de suelos

CDescripcion_____:
Desde la progresiva 69+000 se ha realizado el mejoramiento de los suelos.

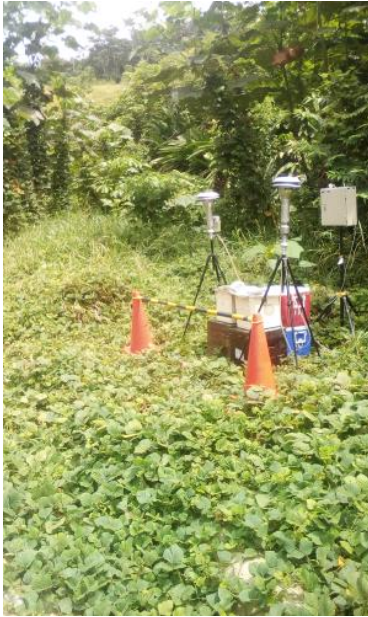
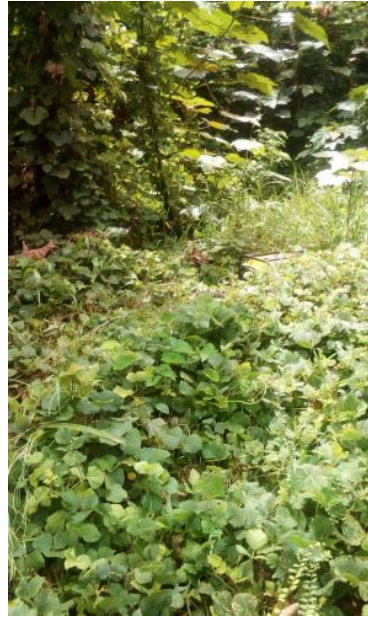
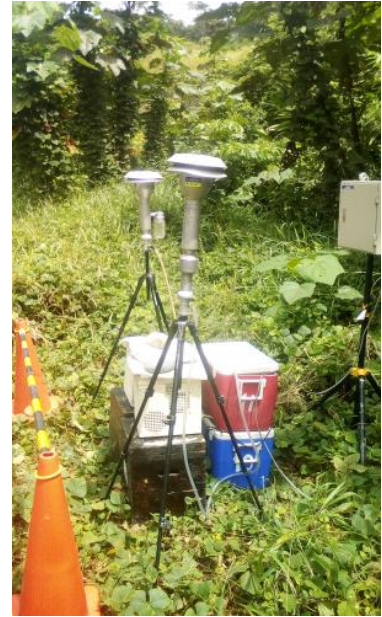
Visita de seguimiento en campo: Monitoreo Ambiental

En la progresiva Km. 82+380, han ubicado un equipo de monitoreo ambiental

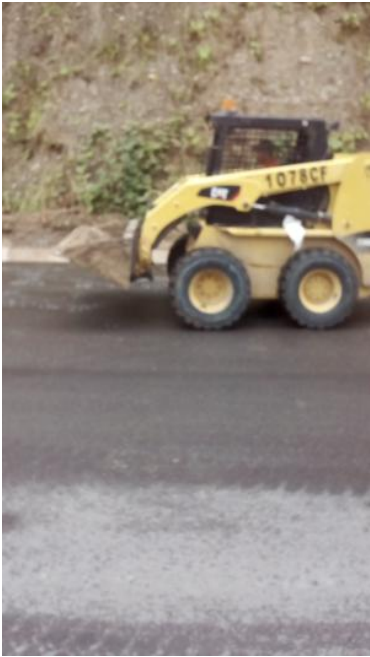
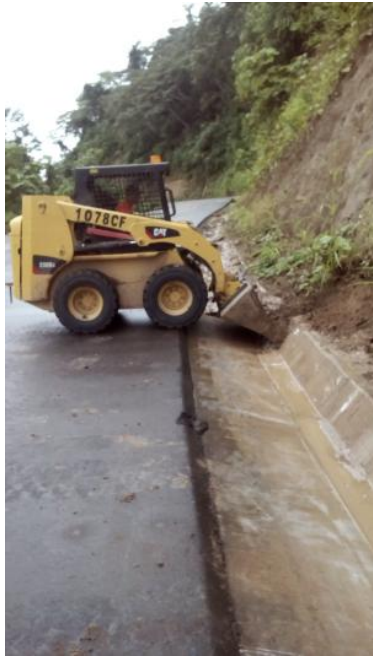
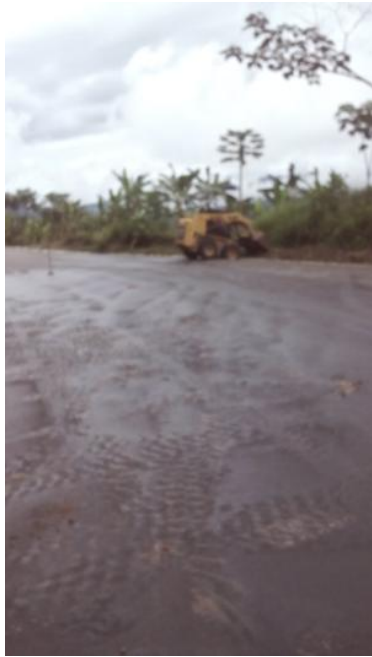
Actividades:
Visita de seguimiento en campo: limpieza de cunetas

CDescripcion_____:
En la progresiva Km. 79200 se esta realizando la limpieza de cunetas utilizando un mini cargador
