BITACORA ELECTRÓNICA DE OBRA

Confirma Bitacora: Si	Nro Informe: 63	Fecha Informe: 16-04-2019	Nombre De La Obra: Carretera Moquegua - Omate - Arequipa Tramo: II km. 35 al km. 153.50	Personal Encargado: LUZMILA GUERRA MOTTA					
Foto Bitacora:	Foto Bitacora 2:	Foto Bitacora 3:	Foto Bitacora 4:	Foto Bitacora 5:	Foto Bitacora 6:

Labores realizadas respecto a la ejecución contractual de obra por parte del Consorcio Vial del Sur – CVS y evaluación visual de estado situacional de obra de forma conjunta con algunos especialistas del Consorcio Supervisor.

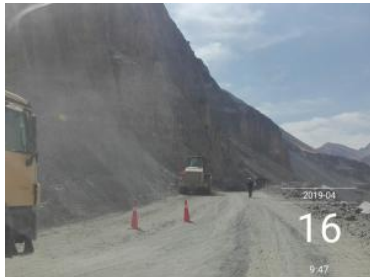
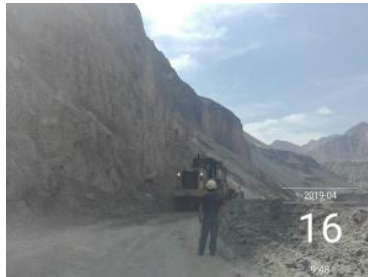
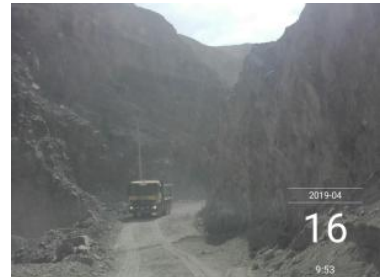
Como parte de la Emergencia 3: Limpieza de derrumbes y huaycos km 68+740 a km 100+400, se aprecia maquinaria de PROVIAS U.Z. Tacna en la progresiva 71+760 aproximadamente realizando labores de limpieza de derrumbes

De los trabajos de limpieza, acopio, carguío y eliminación de material producto de limpieza de derrumbes en la progresiva 71+760 aproximadamente, se aprecia lo siguiente:

- Los trabajos se realizan con el apoyo de un cargador frontal, un tractor neumático y un volquete con sus respectivos operadores.

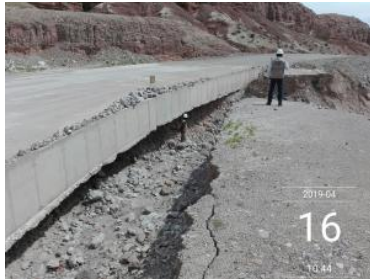
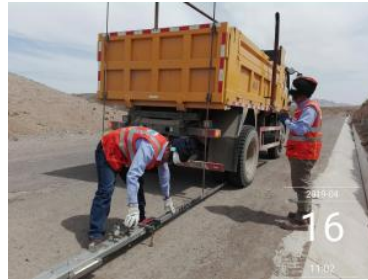
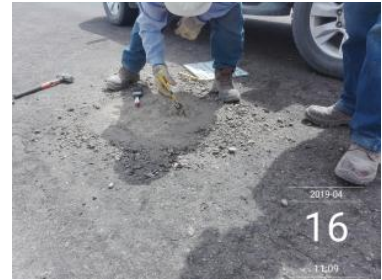
Ensayos en plataforma imprimada entre las progresivas 35+000 @ 35+500 aproximadamente, por parte del Contratista CVS.

Se aprecia entre las progresivas indicadas que se vienen realizando ensayos de deformación en pavimentos mediante viga benkelman y verificación de fisuras superficiales o de proceso constructivo obre la superficie imprimada, por parte del Contratista.

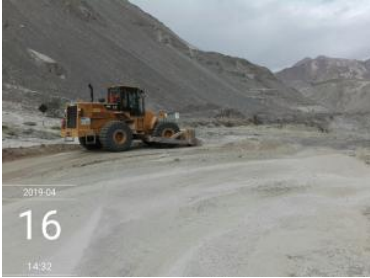
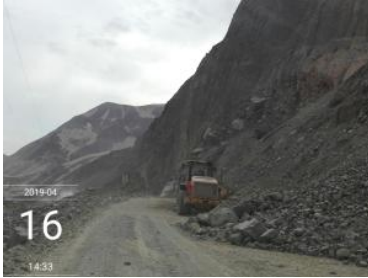
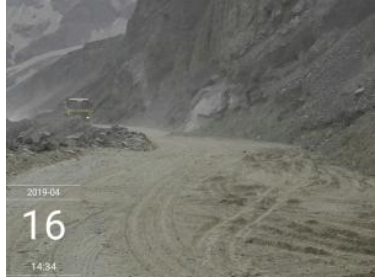
Actividades:
Como parte de la Emergencia 3: Limpieza de derrumbes y huaycos km 68+740 a km 100+400, se viene realizando la limpieza, acopio, carguío y eliminación de material en la progresiva 87+280 aproximadamente.

CDescripcion _____:
De los trabajos de limpieza, acopio, carguío y eliminación de material producto de limpieza de derrumbes en la progresiva 87+280 aproximadamente, se aprecia lo siguiente:

- Los trabajos se realizan con el apoyo de un cargador frontal, un tractor neumático y un volquete con sus respectivos operadores.
- No se verifican vigías ni personal de piso para apoyo.

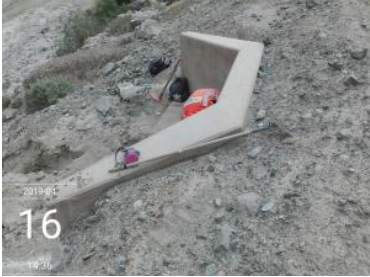
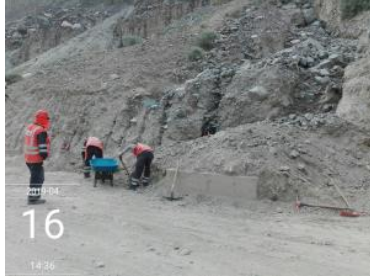
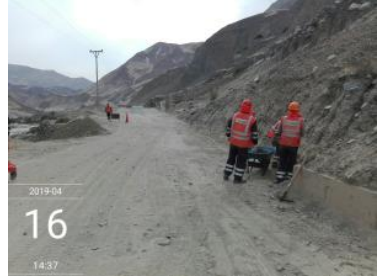
Actividades:
Actividades de Limpieza y descolmatación de alcantarilla ubicada en la progresiva 87+890 aproximadamente por parte del Contratista CVS

CDescripcion:
Con el apoyo de 4 ayudantes se viene realizando la limpieza y descolmatación de alcantarilla ubicada en la progresiva 87+890 aproximadamente
Se aprecia vigías al inicio y final de los trabajos en ejecución como apoyo en la dirección del tránsito.

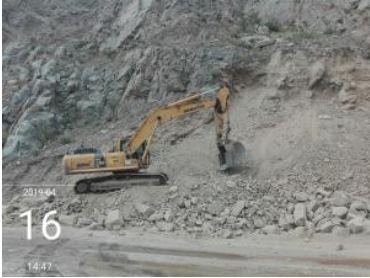
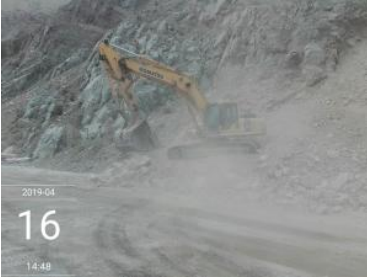
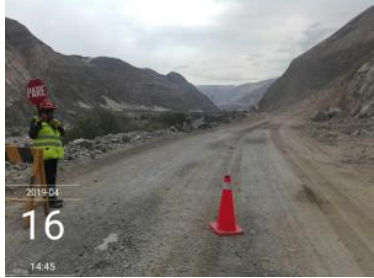
Actividades:
Actividades de limpieza de plataforma en la progresiva 81+080 aproximadamente por parte del Contratista CVS.

CDescripcion_____:
Con el apoyo de una excavadora sobre orugas y un volquete con sus respectivos operadores se viene realizando limpieza de plataforma en la progresiva 81+080 aproximadamente.

5 El material es eliminado en el Depósito de Material Excedente ubicado en la progresiva 79+000

Se aprecia vigías al inicio y final de los trabajos en ejecución como apoyo en la dirección del tránsito.

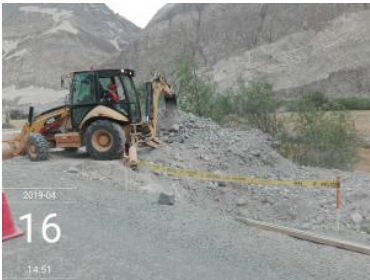
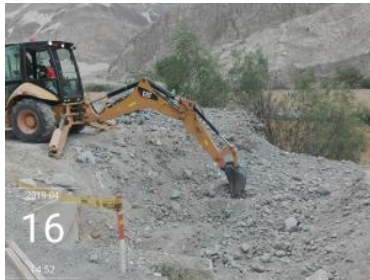
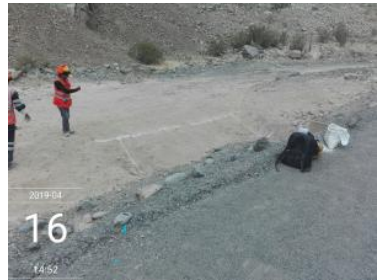
Actividades:
Actividades de Limpieza, des colmatación y encauzamiento (en cabezal de salida) de alcantarilla ubicada en la progresiva 81+490 aproximadamente por parte del Contratista CVS.

CDescripcion _____:
Con el apoyo de una retroexcavadora y un volquete con sus respectivos operadores se viene realizando el encauzamiento en cabezal de salida de la alcantarilla ubicada en la progresiva 81+490 aproximadamente.

6 Con el apoyo de 4 ayudantes se viene realizando la limpieza y descolmatación en dicha alcantarilla

Se aprecia vigías al inicio y final de los trabajos en ejecución como apoyo en la dirección del tránsito.

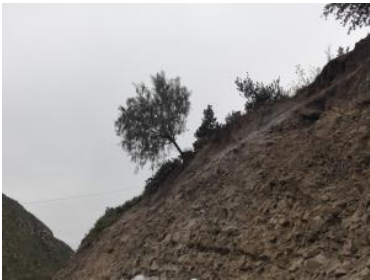
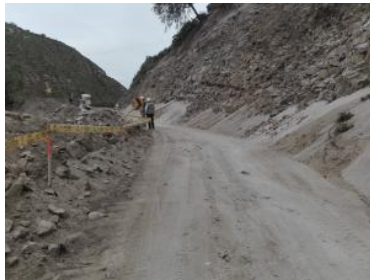
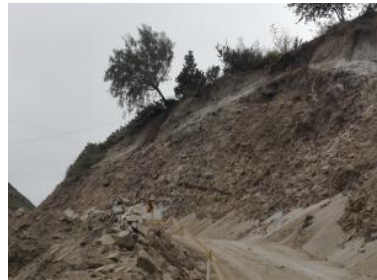
Actividades:
Un árbol ubicado en el talud superior de la progresiva 113+840 aproximadamente, se encuentra bastante inclinado hacia la plataforma y con gran parte de sus raíces expuestas (al aire), el cual podría caer poniendo en riesgo a los transeúntes o vehículos que transitan por el sector.

CDescripcion _____:
En este tramo se realizaron trabajos de ensanchamiento de plataforma y desquinche de talud superior (realizados por los gobiernos locales y PROVIAS UZ Tacna, como parte de la declaratoria de emergencia) a lo que al transcurrir de los días y que el terreno en el talud indicado es aparentemente suelto, el árbol en mención se encuentra bastante inclinado hacia la plataforma y con parte de sus raíces expuestas (al aire).

Por lo que, el árbol se encontraría en riesgo de caer poniendo además en riesgo la integridad de los transeúntes y/o vehiculos que transitan por este sector.

Se sugiere retirar el árbol ubicado en la progresiva 113+840 aproximadamente a fin de evitar su caída que pudiera poner en riesgo a transeúntes o vehículos que transitan por dicho sector.

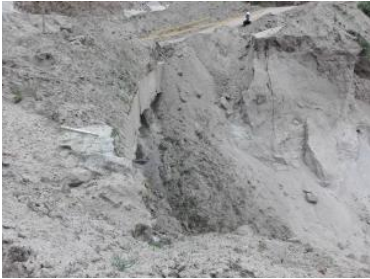
Actividades:
Badén ubicado en la progresiva 118+300 aproximadamente, en riesgo de colapso.

8 Es de indicar que por este sector transitan no solamente vehículos del contratista si no también vehículos particulares que se dirigen a la localidad de Amata (Nuevo o Antiguo) dado la cercanía de la carretera saliendo de Omate o Coalaque.

Lo cual representa un potencial riesgo que algún vehículo pueda caer en este tramo poniendo en riesgo la integridad de vidas humanas dado el estado actual del badén descrito.

Se sugiere cerrar el tránsito vehicular en la progresiva 118+300 aproximadamente dado que el badén ubicado en este tramo se encuentra en riesgo de colapsar y/o señalizar de forma adecuada este tramo, y/o apuntalar el badén para continuar con el tránsito vehicular.

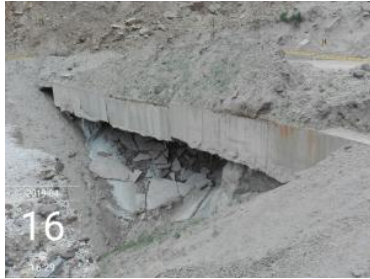
En la segunda imagen se puede apreciar también que el solado efectuado en el proceso constructivo para el badén ha cedido recientemente, encontrándose colgado.

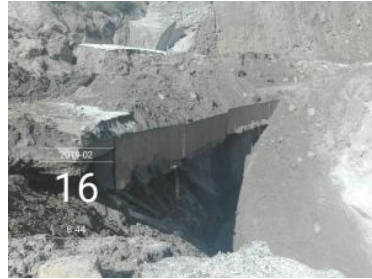
CDescripcion_____:
De acuerdo a lo reportado el 16.02.2019 (expuesta en la tercera fotografía), el badén ubicado en la progresiva 118+300 aproximadamente, presenta falla estructural y procesos de erosión y socavación y que, a la fecha continua con dichos procesos.

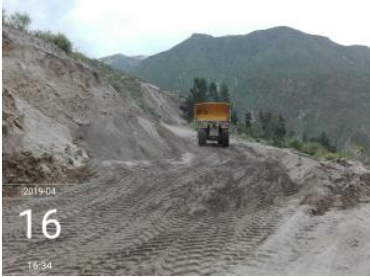
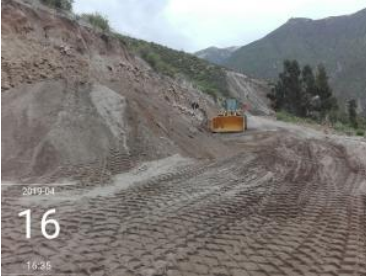
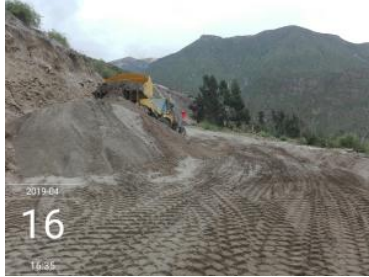
Actividades:
Actividades de limpieza de plataforma y acopio de material en la progresiva 118+500 aproximadamente por parte del Contratista CVS.

CDescripcion_____:
Con el apoyo de un cargador frontal con su respectivo operador se viene realizando la limpieza de plataforma y acopio de material en la progresiva 118+500.

9 El material viene siendo acumulado para su posterior eliminación.

No se aprecia vigías.

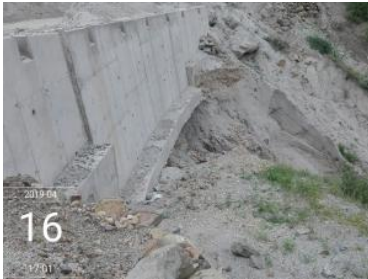
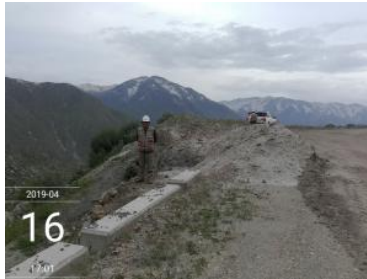
Aparente incremento de proceso de socavación en base de muro de contención ubicado en la progresiva 127+183 aproximadamente.

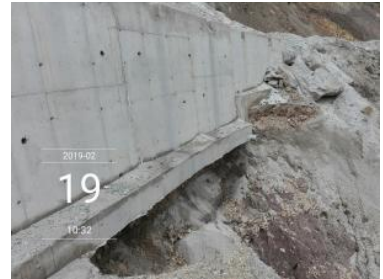
De acuerdo a la imagen captada el 19.02.2019 (expuesta en la tercera fotografía), respecto a la imagen captada el presente día, se aprecia que la socavación en la base del muro de contención ubicado en la progresiva 127+183 aproximadamente es mayor en profundidad.
