## BITACORA ELECTRÓNICA DE OBRA

### REGISTRO DE LA BITACORA Y FOTO DEL CUADERNO DE OBRA

<b>Confirma Bitacora:</b> Si	<b>Nro Informe:</b> 64	<b>Fecha Informe:</b> 17-04-2019	<b>Nombre De La Obra:</b> Carretera Moquegua - Omate - Arequipa Tramo: Il km. 35 al km. 153.50	<b>Personal Encargado:</b> LUZMILA GUERRA MOTTA					
<b>Foto Bitacora:</b>	<b>Foto Bitacora 2:</b>	<b>Foto Bitacora 3:</b>	<b>Foto Bitacora 4:</b>	<b>Foto Bitacora 5:</b>	<b>Foto Bitacora 6:</b>

Labores realizadas respecto a la ejecución contractual de obra por parte del Consorcio Vial del Sur – CVS y evaluación visual de estado situacional de obra de forma conjunta con algunos especialistas del Consorcio Supervisor.

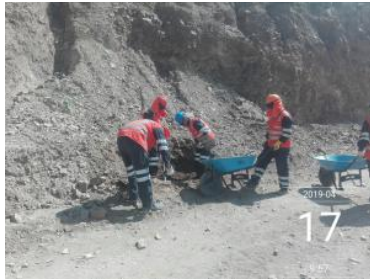
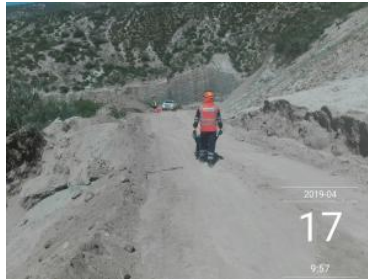
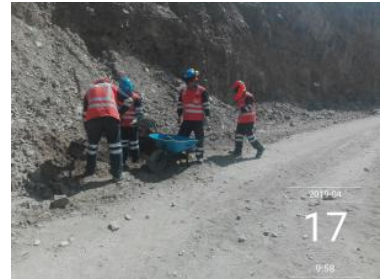
1

Actividades de Limpieza y des colmatación de alcantarilla ubicada en la progresiva 119+380 aproximadamente por parte del Contratista CVS.

Con el apoyo de 4 ayudantes se viene realizando la limpieza y des colmatación en el cabeza de salida de dicha alcantarilla, además de limpiar el sector donde se ubica el cabezal de ingreso que se encuentra enterrada.

Se aprecia vigías al inicio y final de los trabajos en ejecución como apoyo en la dirección del tránsito.

El material se viene acopiando en la progresiva 119+340 aproximadamente.

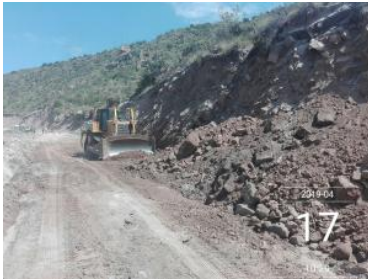
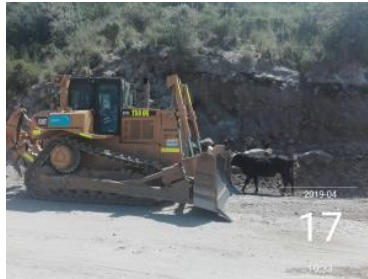
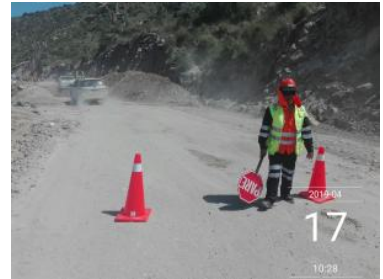
Actividades de limpieza de plataforma en la progresiva 140+560 aproximadamente por parte del Contratista CVS.

Con el apoyo de un tractor sobre orugas con su respectivo operador se viene realizando limpieza de plataforma en la progresiva 140+560 aproximadamente.

2 El material es acopiado en el lado derecho de la plataforma.

Se aprecia vigías al inicio y final de los trabajos en ejecución como apoyo en la dirección del tránsito.

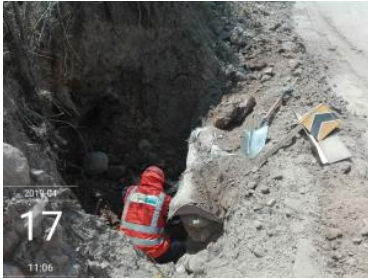
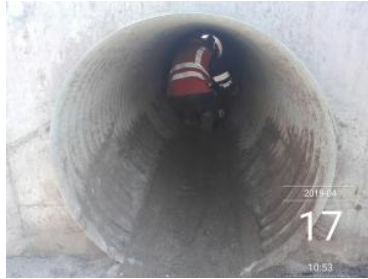
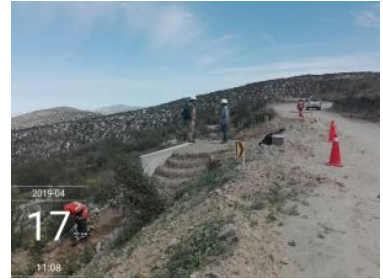
3

Actividades de Limpieza y des colmatación de alcantarilla ubicada en las progresivas 131+810, 141+580 y 141+690 aproximadamente por parte del Contratista CVS.

Con el apoyo de 4 ayudantes en cada una de las alcantarillas en las progresivas descritas se viene realizando trabajos de limpieza y des colmatación.

Se aprecia vigías al inicio y final de los trabajos en ejecución como apoyo en la dirección del tránsito en dos grupos uno para la alcantarilla ubicada en la progresiva 131+810 y otro para las ubicadas en las progresivas 141+580 y 141+690 aproximadamente

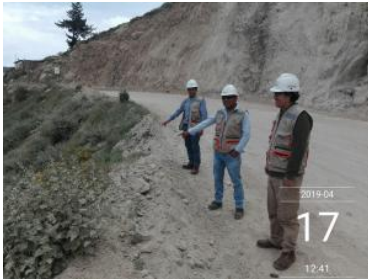
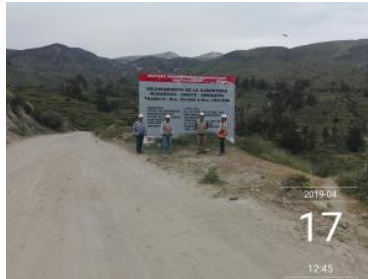
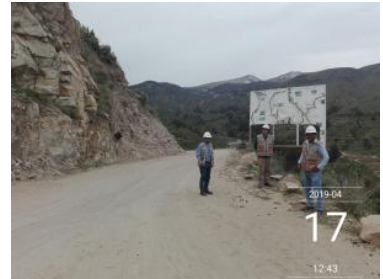
4

Se continua con el reconocimiento visual del estado situacional de obra de forma conjunta con los especialistas en Hidrología y Puentes del Consorcio Supervisor ingenieros Marco Quispe y Luis Ticona respectivamente.

El día de hoy se culmina con el reconocimiento visual del estado situacional de obra de forma conjunta con los especialistas citados, realizando el reconocimiento entre las progresivas 129+500 @ 153+500 aproximadamente.

Se pudo apreciar el estado situacional de los sectores críticos (badenes, muros de contención, alcantarillas y ancho de plataforma) en el tramo descrito.

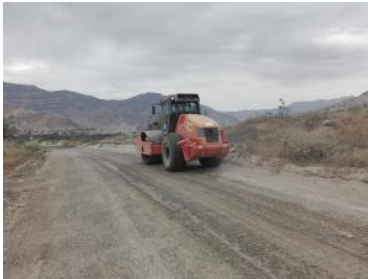
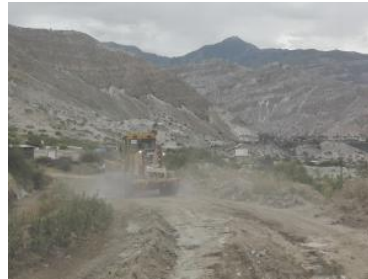
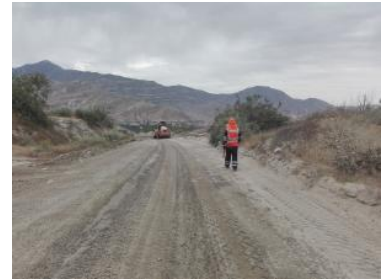
5

Mantenimiento rutinario de vías por parte del Contratista CVS, en la progresiva 103+260 aproximadamente.

Se aprecia un rodillo y una motoniveladora con sus respectivos operadores realizando trabajos de mantenimiento de vías en la progresiva 103+260 aproximadamente por parte del Contratista CVS

Se cuenta con vigías para la dirección del tránsito en el sector.

Se aprecia gran cantidad de polvo dado los trabajos de mantenimiento en ejecución.
