## BITACORA ELECTRÓNICA DE OBRA

<b>Confirma Bitacora:</b> Si	<b>Nro Informe:</b> 75	<b>Fecha Informe:</b> 18-04-2019	<b>Nombre De La Obra:</b> Carretera Juanjui-Tocache, tramo Pizana - La Polvora - Pizarron - Perlamayo - Campanilla	<b>Personal Encargado:</b> BORIS WALTER AYLLÓN CARCELÉN
---------------------------------	---------------------------	-------------------------------------	--	---

### PANEL FOTOGRAFICO

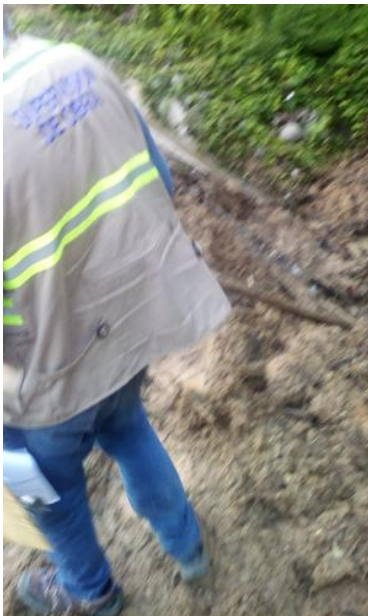
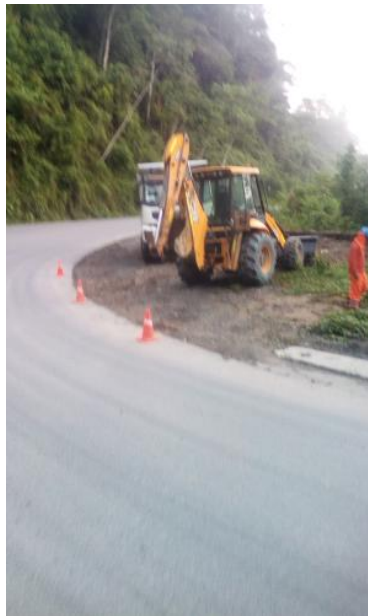
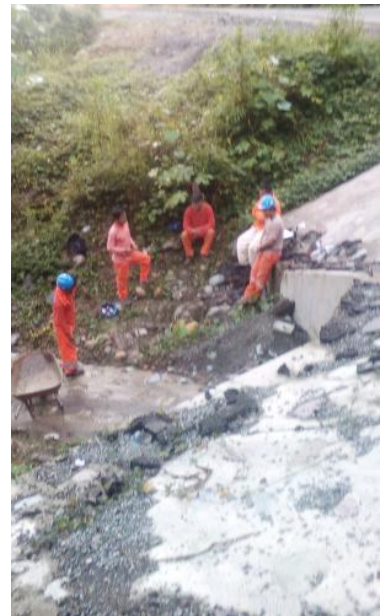
Visita de seguimiento en campo: Limpieza de alcantarilla tapada

En la progresivas 18+000 a la 21+000 se están limpiando las alcantarillas tapadas por los derrumbes

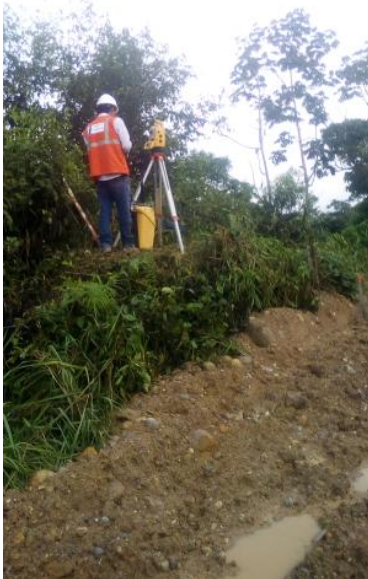
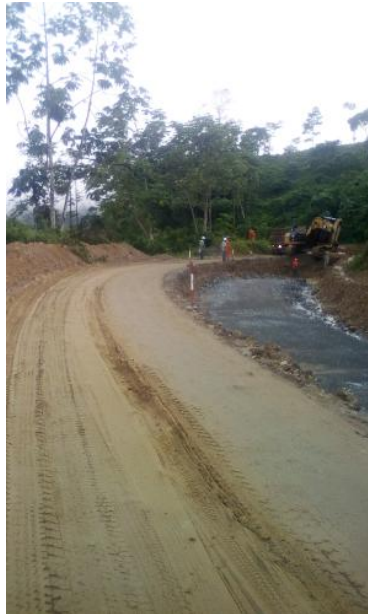
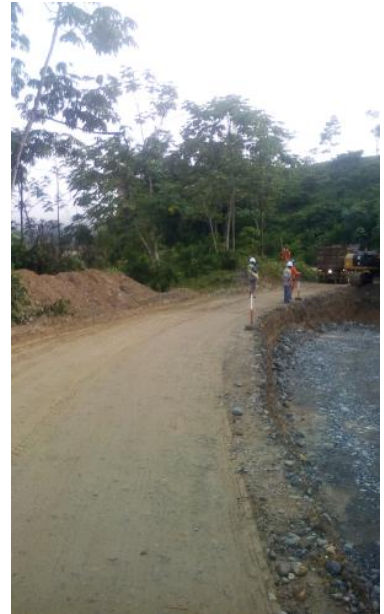
Visita de seguimiento en campo: Nivelación y replanteo de mejoramientos de suelos

desde la progresiva 38+080 se efectúa la nivelacion y replanteo del mejoramiento de suelos

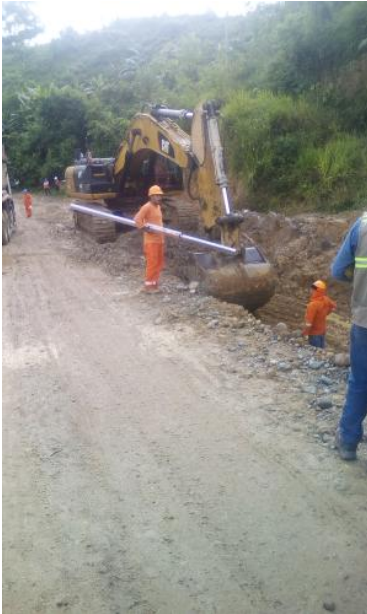
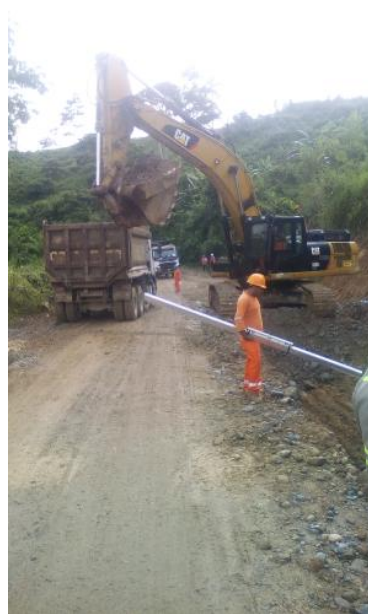
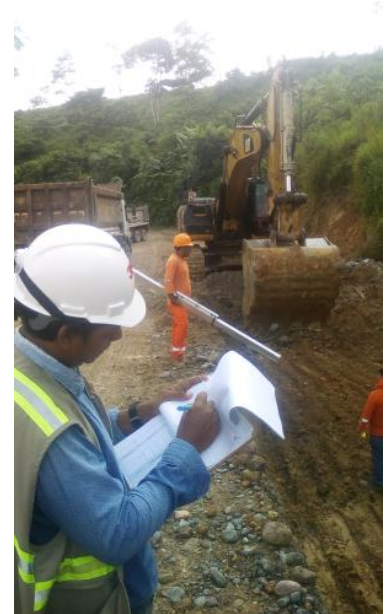
Visita de seguimiento en campo: Mejoramiento de suelos

Desde la progresiva Km. 38+080 se realiza el mejoramiento de suelos, se verifican las cotas utilizando un nivel de burbuja, con respecto a pto de referencias cada 10 metros colocados por la cuadrilla de topografía,

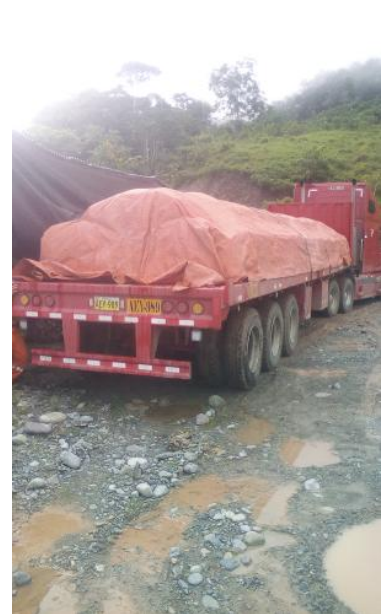
Visita de seguimiento en campo: Planta de concreto

En la progresiva Km. 39+000 se ubica el sitio donde acopia los materiales para la fabricación del concreto,

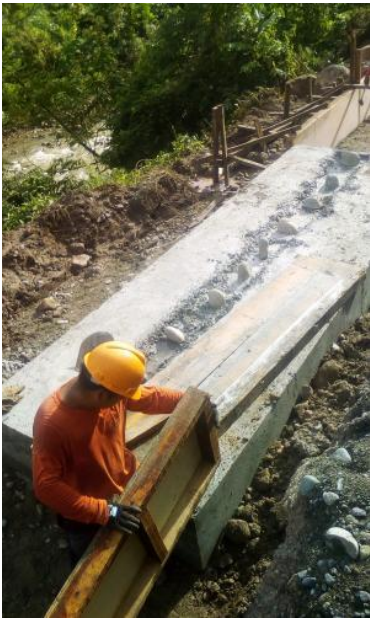
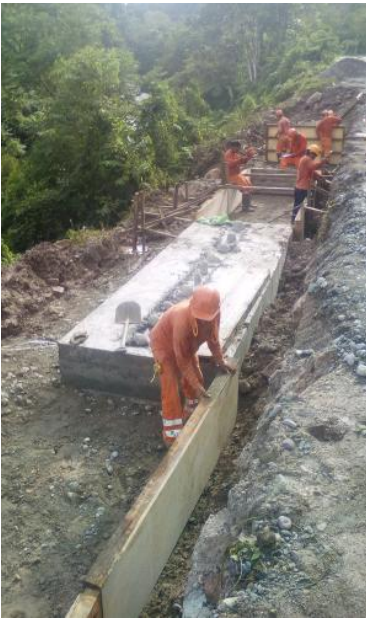
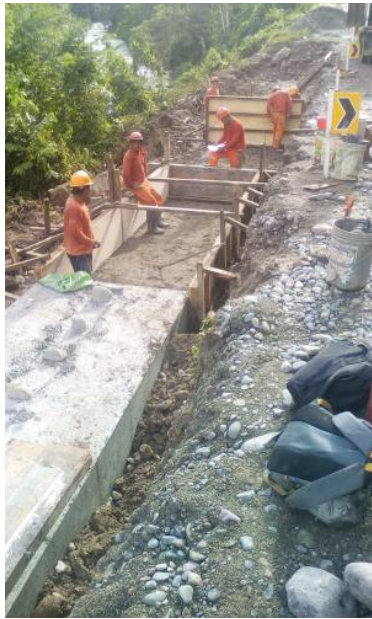
**Actividades:**  
Visita de seguimiento en campo: bases de muro ciclópeo

**CDescripcion\_\_\_\_\_:**  
En la progresiva 39+399 se realiza el vaciado de muro de concreto ciclópeo

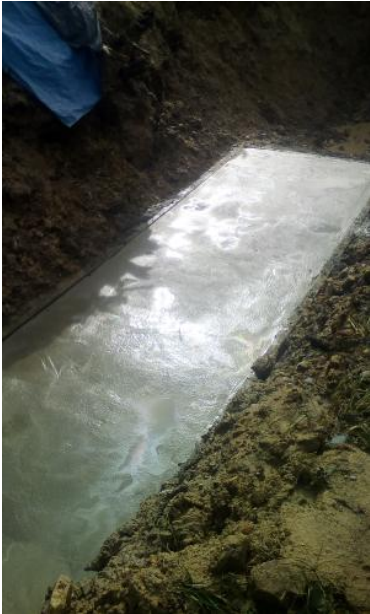
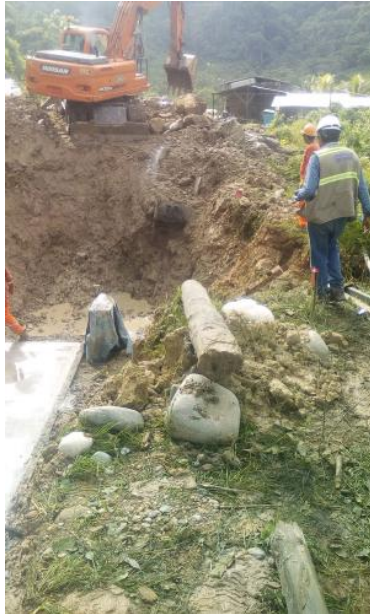
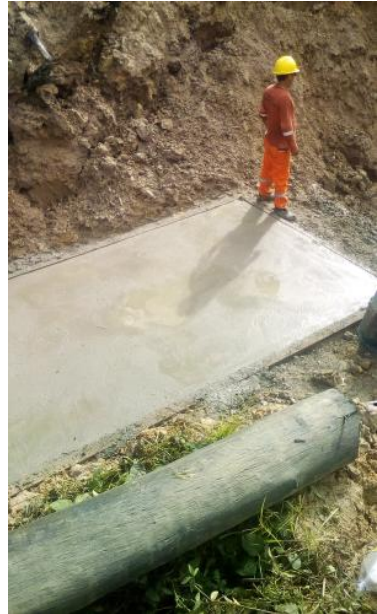
**Actividades:**  
Visita de seguimiento en campo: Construcción de solado para bases de muro

**CDescripcion\_\_\_\_\_:**  
En la progresiva Km. 40+481 a 40+496 se ha vaciado el solado para la construcción de una base de muro de concreto reforzado, al lado se excava para la construcción de la base de un muro ciclópeo.

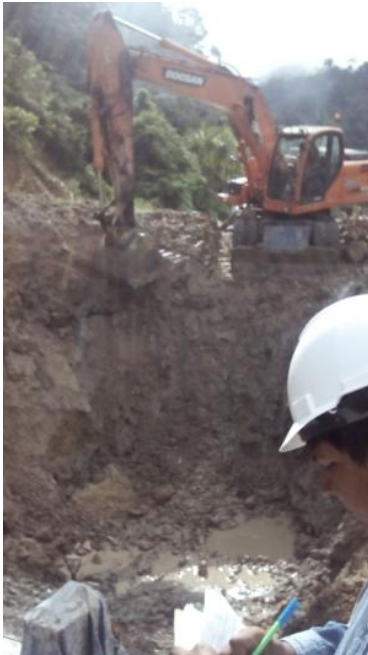
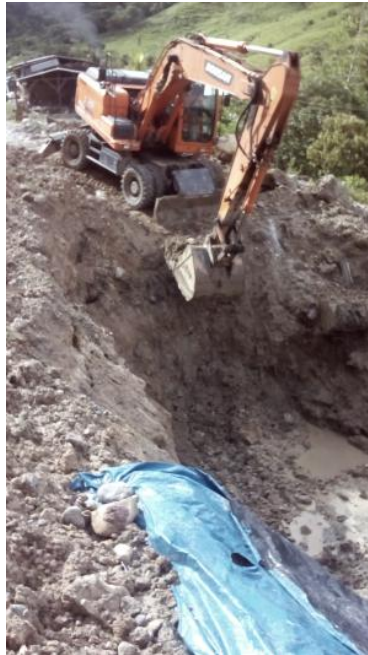
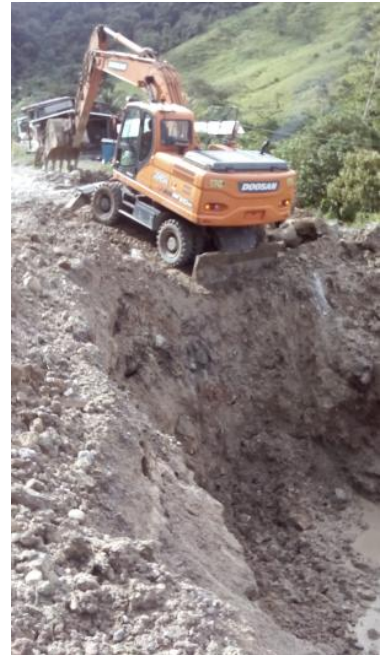
Visita de seguimiento en campo: Excavación para base de muro.

En la progresiva KM, 40+481 se realiza la excavación utilizando una excavadora de ruedas neumáticas ,

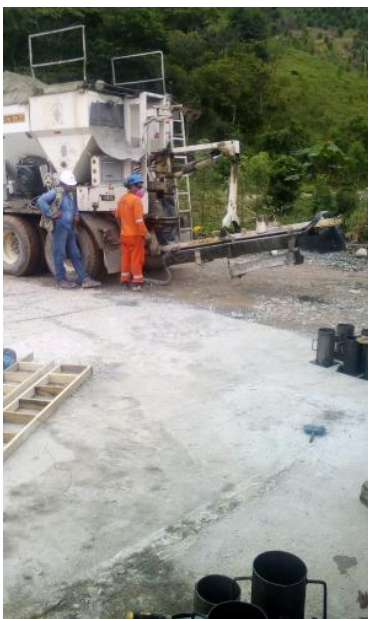
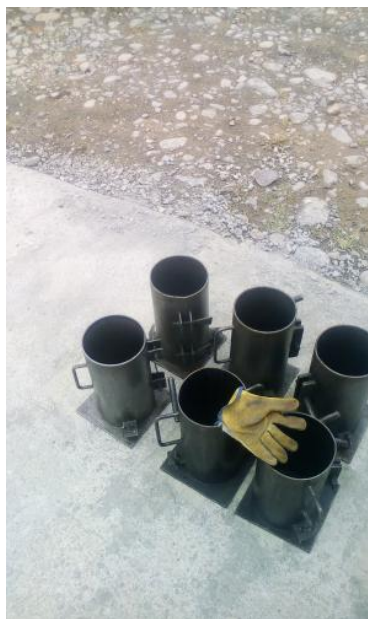
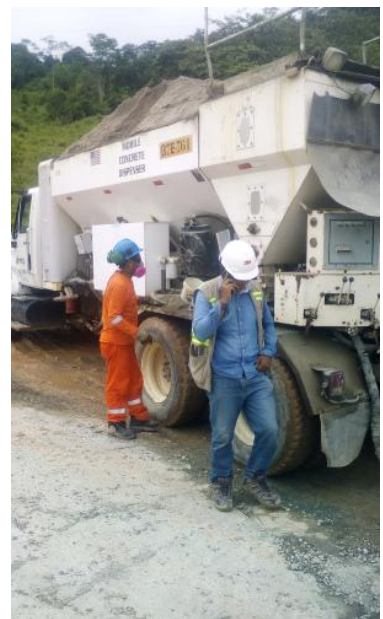
Visita de seguimiento en campo: toma de probetas

En la progresiva Km. 39+000 toma de 6 muestras del concreto de 140 Kg/cm<sup>2</sup> a los 28 días del dispensador de concreto para el vaciado de las bases de muros.

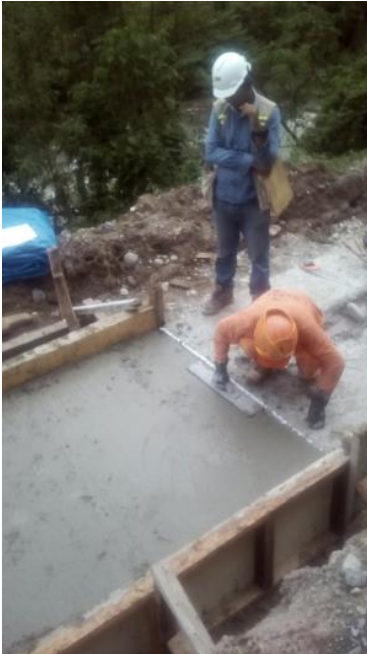
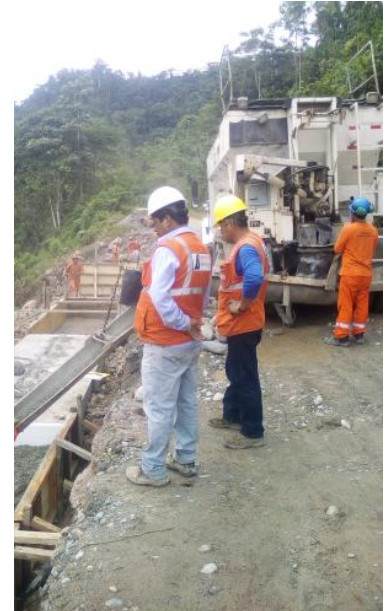
**Actividades:**Visita de seguimiento en campo: Vaciado de base de concreto de Rcc =140 Kg/cm<sup>2</sup> para muro**CDescripcion\_\_\_\_\_:**En la progresiva Km, 39+399 se realiza el vaciado de la base de muro de concreto ciclopeo de 140 Kg/cm<sup>2</sup> a los 28 dias,**Foto1:**

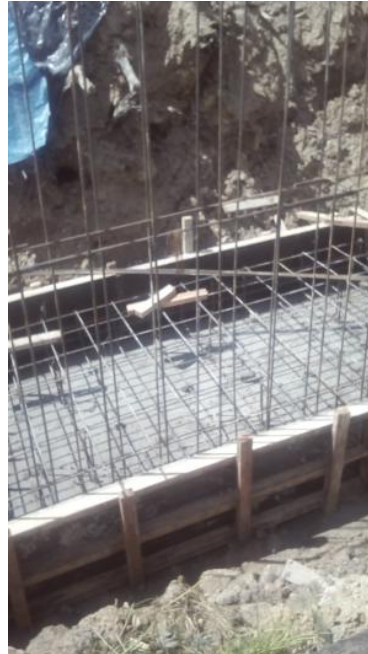
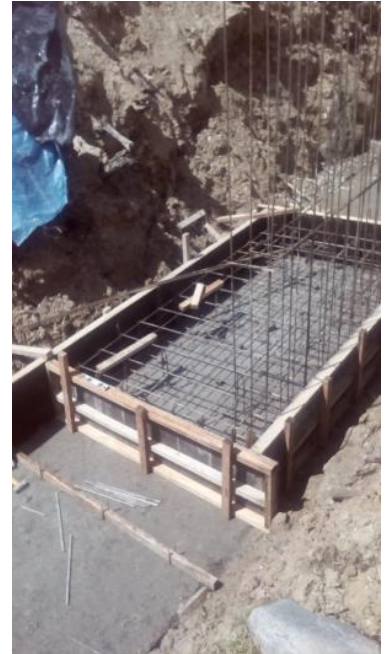
Visita de seguimiento en campo: Vaciado de solado de concreto y encofrado de muro reforzado.

En la progresiva 40+481 se ha vaciado el solado y encima se a encofrado para el vaciado de la base con refuerzo metálico del muro reforzado
