BITACORA ELECTRÓNICA DE OBRA

Confirma Bitacora: Si	Nro Informe: 75	Fecha Informe: 18-04-2019	Nombre De La Obra: Carretera Juanjui-Tocache, tramo Pizana - La Polvora - Pizarron - Perlamayo - Campanilla	Personal Encargado: BORIS WALTER AYLLÓN CARCELÉN
---------------------------------	---------------------------	-------------------------------------	--	---

Panel Fotográfico de la Bitacora de Obras

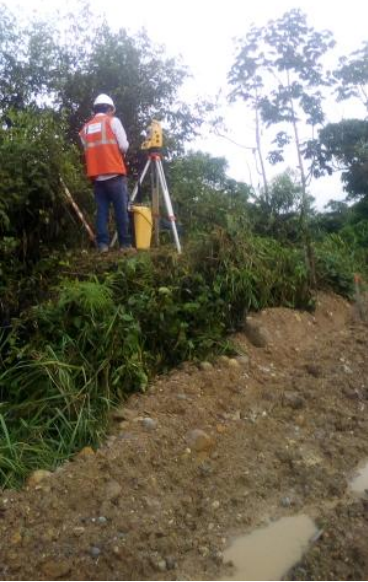
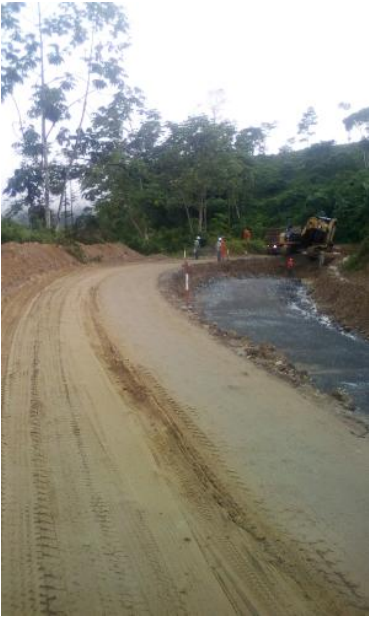
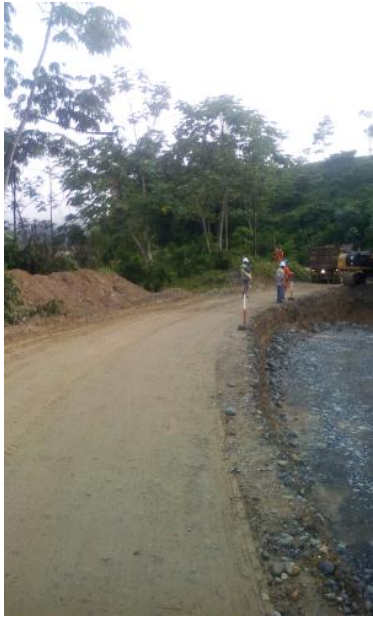
Actividades:
Visita de seguimiento en campo: Nivelación y replanteo de mejoramientos de suelos

CDescripcion_____:
desde la progresiva 38+080 se efectúa la nivelacion y replanteo del mejoramiento de suelos

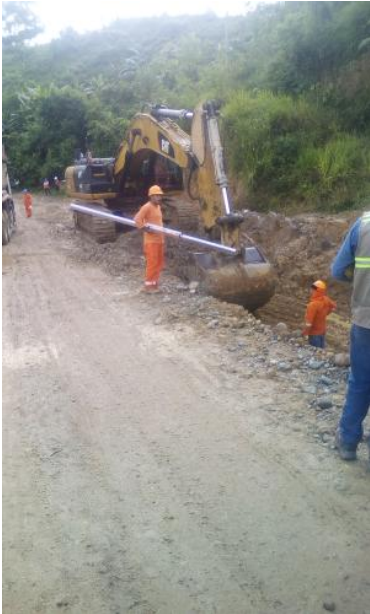
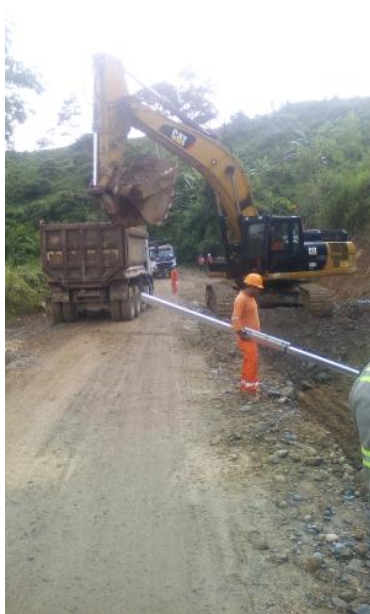
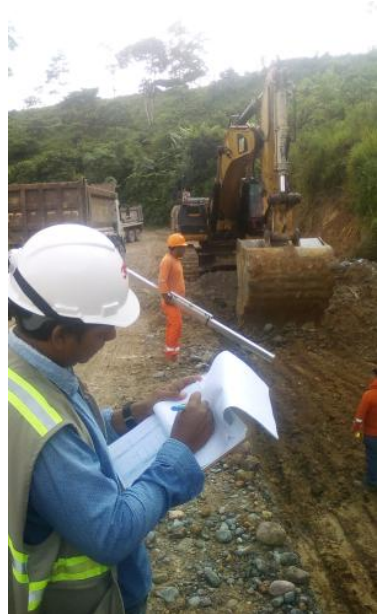
Actividades:
Visita de seguimiento en campo: Mejoramiento de suelos

CDescripcion_____:
Desde la progresiva Km. 38+080 se realiza el mejoramiento de suelos, se verifican las cotas utilizando un nivel de burbuja, con respecto a ptos de referencias cada 10 metros colocados por la cuadrilla de topografía,

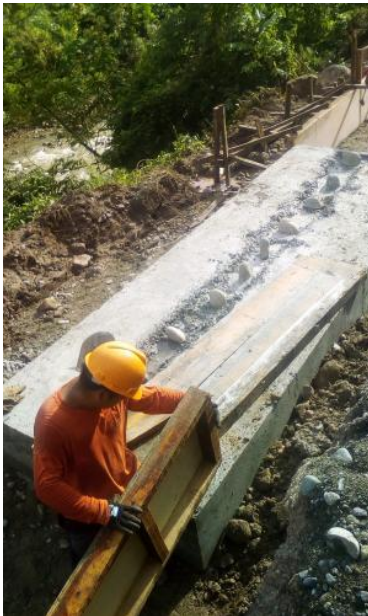
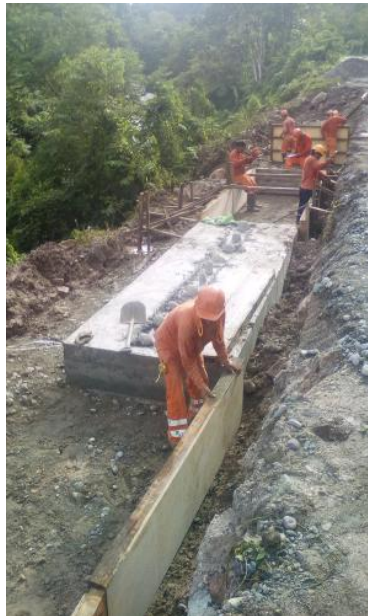
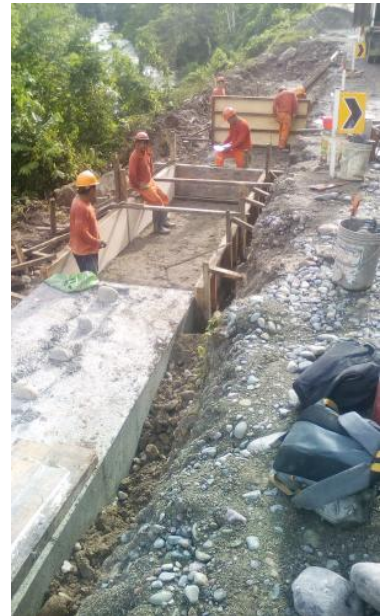
Visita de seguimiento en campo: bases de muro ciclópeo

En la progresiva 39+399 se realiza el vaciado de muro de concreto ciclópeo

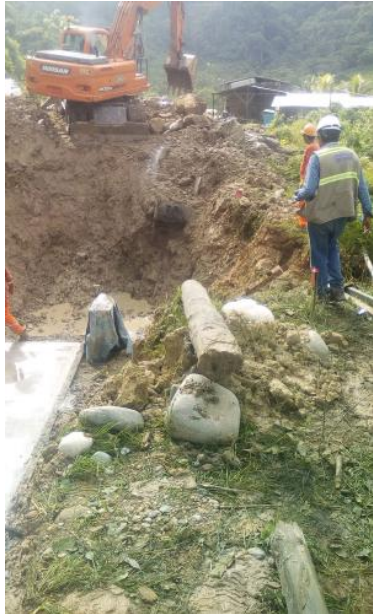
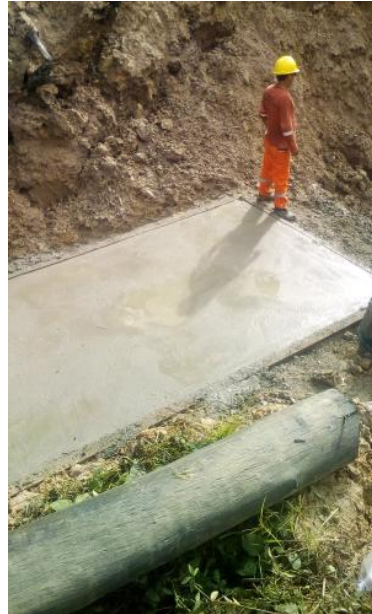
Actividades:
Visita de seguimiento en campo: Construcción de solado para bases de muro

CDescripcion_____:
En la progresiva Km. 40+481 a 40+496 se ha vaciado el solado para la construcción de una base de muro de concreto reforzado, al lado se excava para la construcción de la base de un muro ciclópeo.

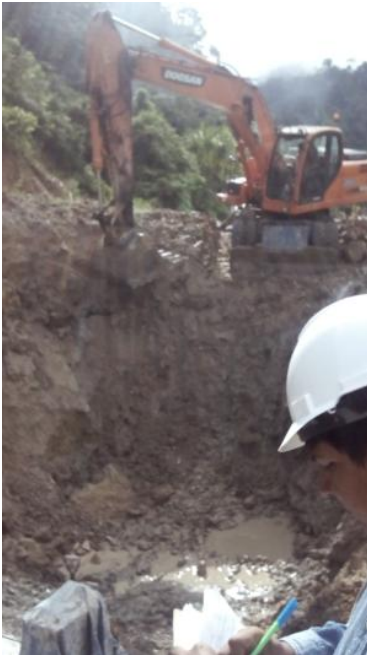
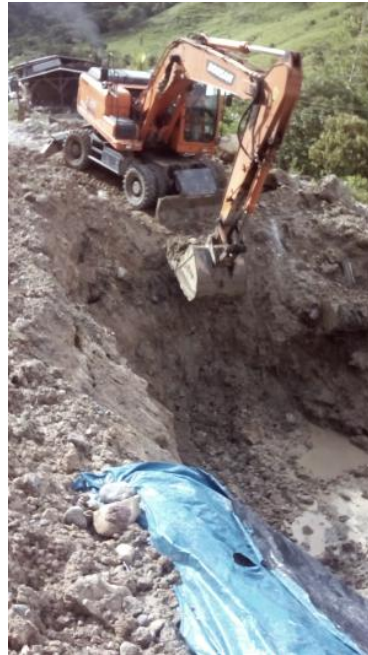
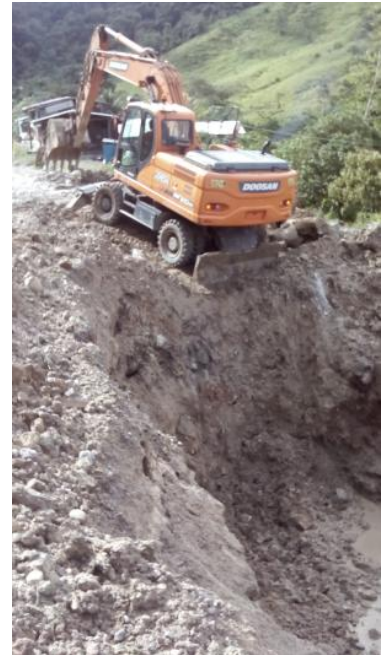
Visita de seguimiento en campo: Excavación para base de muro.

En la progresiva KM, 40+481 se realiza la excavación utilizando una excavadora de ruedas neumáticas ,

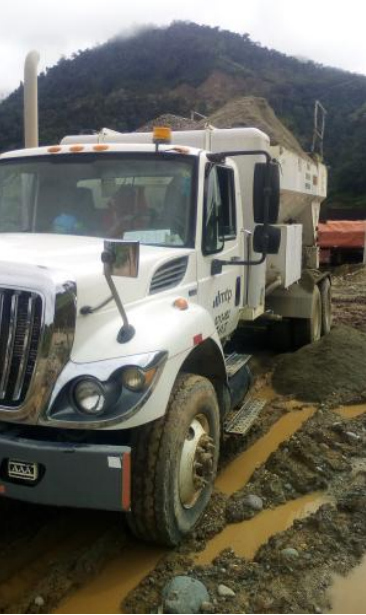
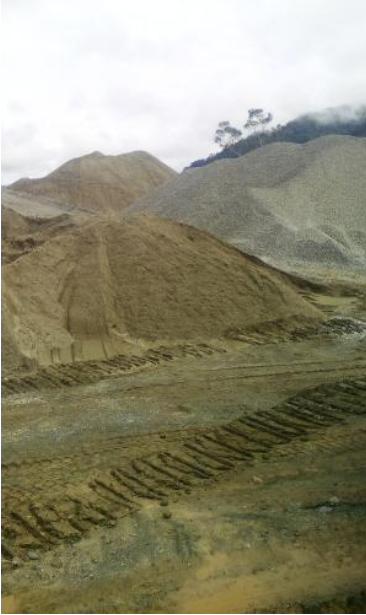
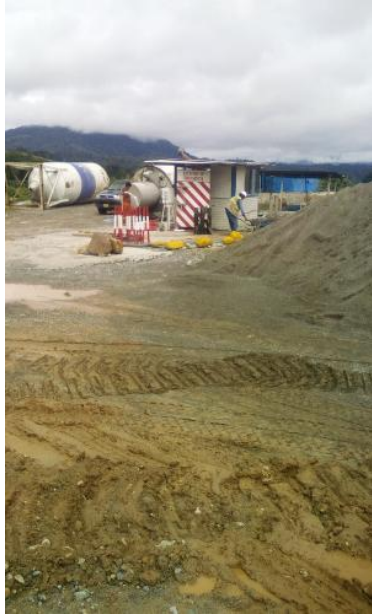
Actividades:
Visita de seguimiento en campo: Equipamiento de dispensador de concreto

CDescripcion_____:
En la progresiva Km. 39+000 se equipa el dispensador de concreto con arena, piedra picada, cemento y agua.

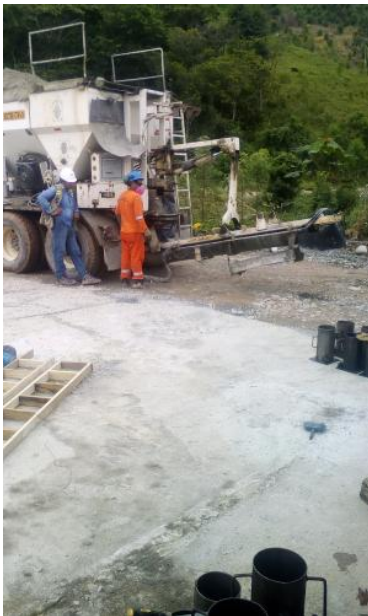
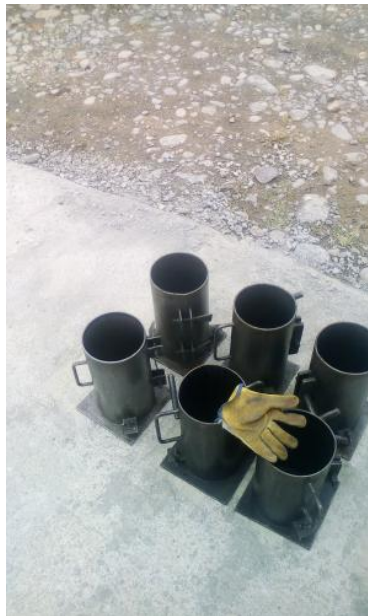
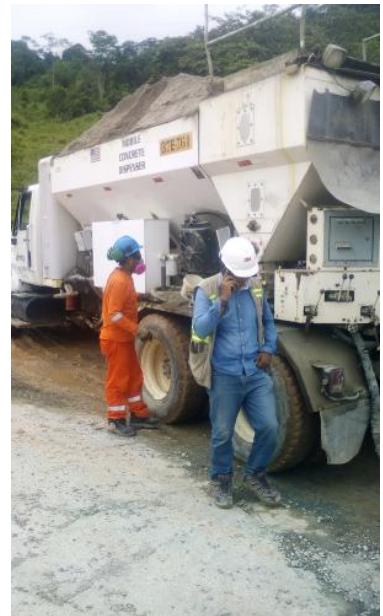
Actividades:
Visita de seguimiento en campo: toma de probetas

CDescripcion _____:
En la progresiva Km. 39+000 toma de 6 muestras del concreto de 140 Kg/cm² a los 28 días del dispensador de concreto para el vaciado de las bases de muros.

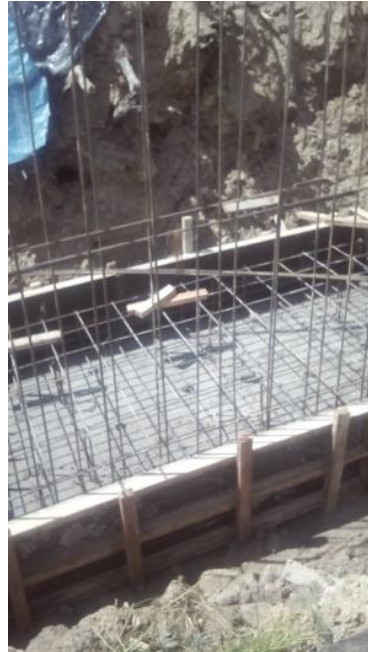
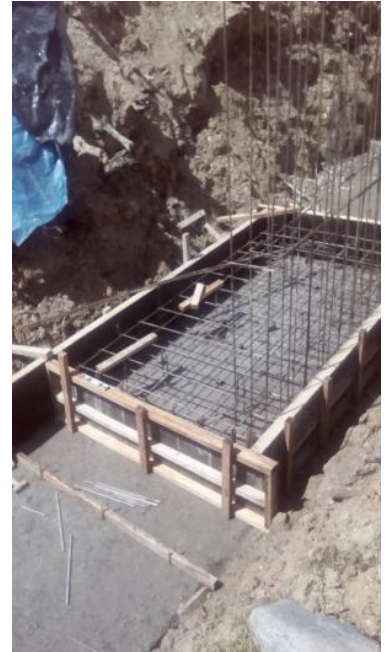
Visita de seguimiento en campo: Vaciado de solado de concreto y encofrado de muro reforzado.

En la progresiva 40+481 se ha vaciado el solado y encima se a encofrado para el vaciado de la base con refuerzo metálico del muro reforzado
