## BITACORA ELECTRÓNICA DE OBRA

| <b>Confirma Bitacora:</b><br>Si | <b>Nro Informe:</b><br>75 | <b>Fecha Informe:</b><br>18-04-2019 | <b>Nombre De La Obra:</b><br>Carretera Juanjui-Tocache,<br>tramo Pizana - La Polvora -<br>Pizarron - Perlamayo -<br>Campanilla | <b>Personal Encargado:</b><br>BORIS WALTER AYLLÓN<br>CARCELÉN |

Visita de seguimiento en campo de las actividades del presupuesto original y adicionales: excavación, encofrado y desencofrado, refuerzos metálicos, vaciados de bases de muros de concreto, solados, rellenos con material de cantera, transporte de material de relleno, mejoramientos de suelos y se continua con las labores de mantenimiento vial como: remoción de derrumbes, limpieza de cunetas y alcantarillas.

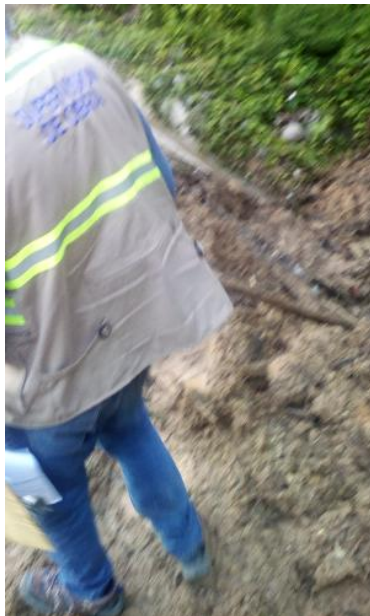
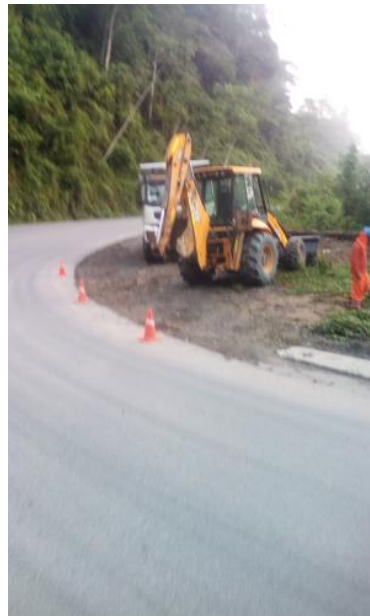
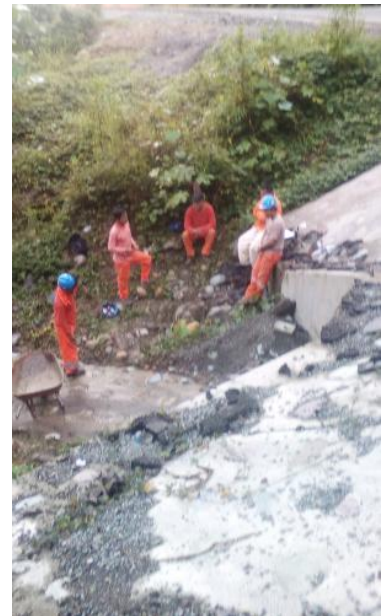
Visita de seguimiento en campo: Limpieza de alcantarilla tapada

En la progresivas 18+000 a la 21+000 se están limpiando las alcantarillas tapadas por los derrumbes

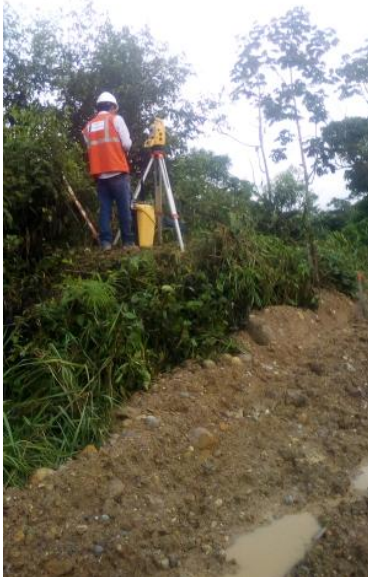
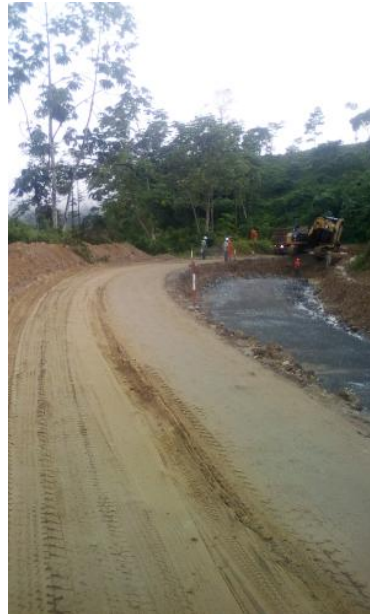
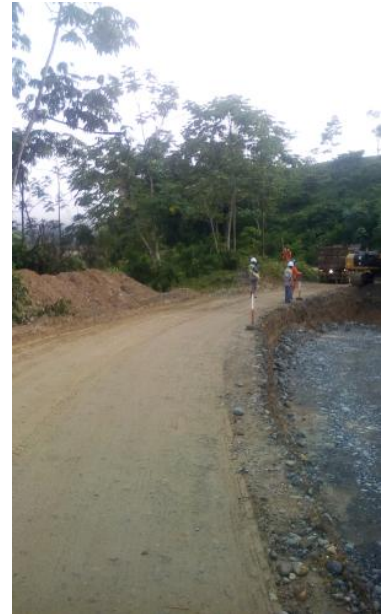
Visita de seguimiento en campo: Nivelación y replanteo de mejoramientos de suelos

desde la progresiva 38+080 se efectúa la nivelacion y replanteo del mejoramiento de suelos

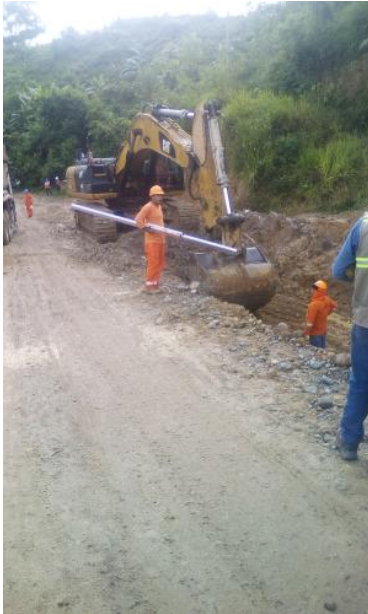
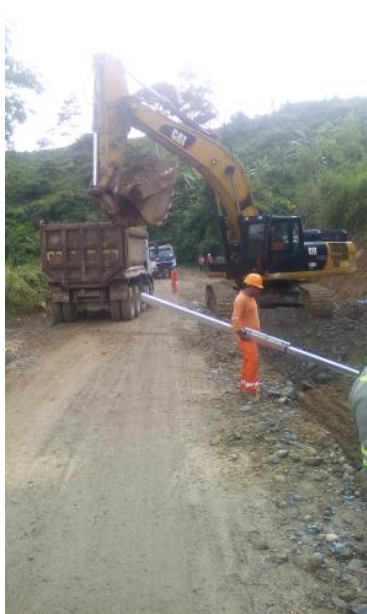
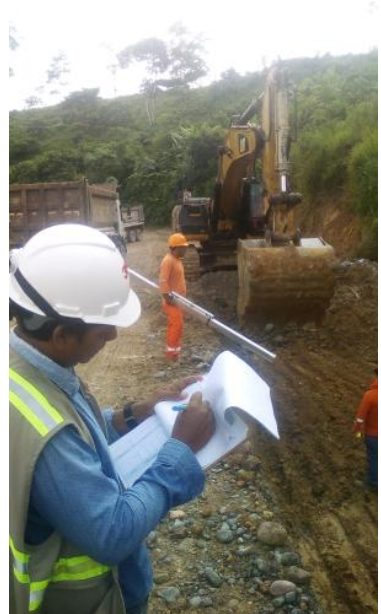
**Actividades:**  
Visita de seguimiento en campo: Mejoramiento de suelos

**CDescripcion\_\_\_\_\_:**  
Desde la progresiva Km. 38+080 se realiza el mejoramiento de suelos, se verifican las cotas utilizando un nivel de burbuja, con respecto a ptos de referencias cada 10 metros colocados por la cuadrilla de topografía,

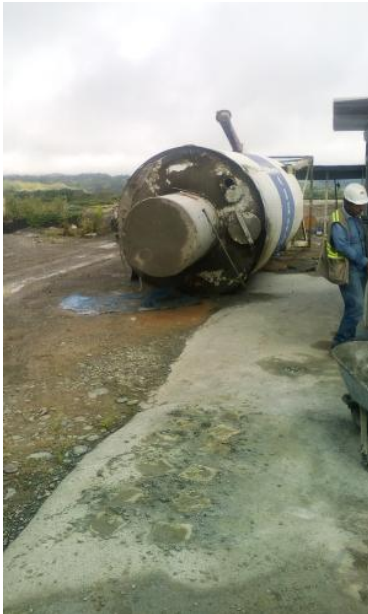
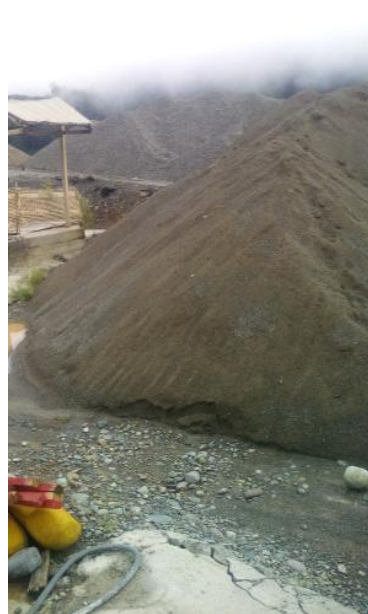
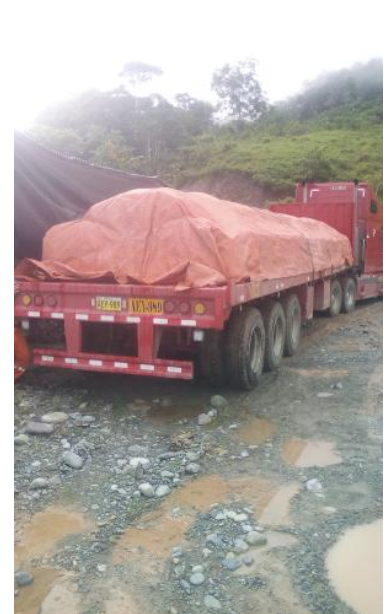
Visita de seguimiento en campo: Planta de concreto

En la progresiva Km. 39+000 se ubica el sitio donde acopia los materiales para la fabricación del concreto,

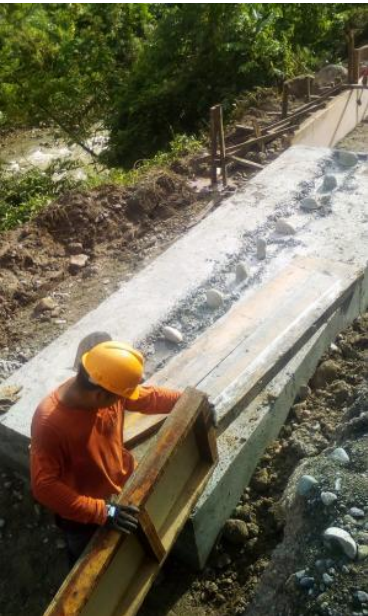
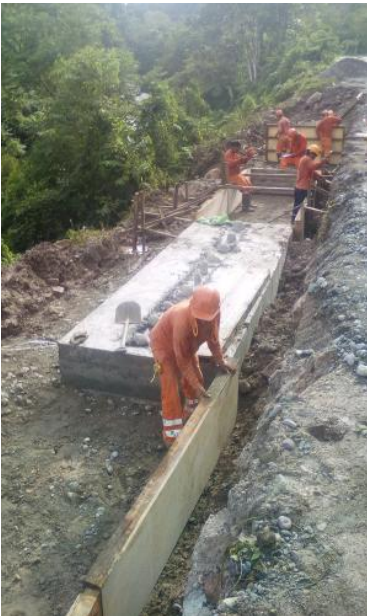
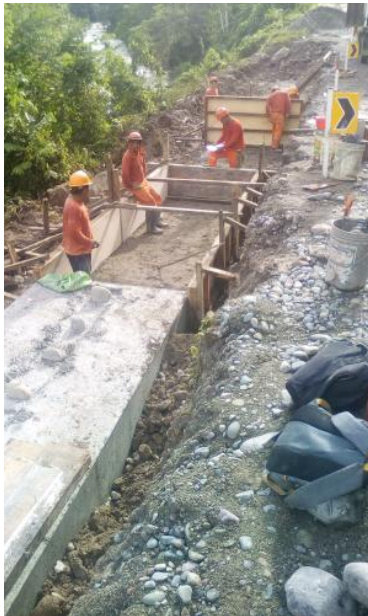
**Actividades:**  
Visita de seguimiento en campo: bases de muro ciclópeo

**CDescripcion\_\_\_\_\_:**  
En la progresiva 39+399 se realiza el vaciado de muro de concreto ciclópeo

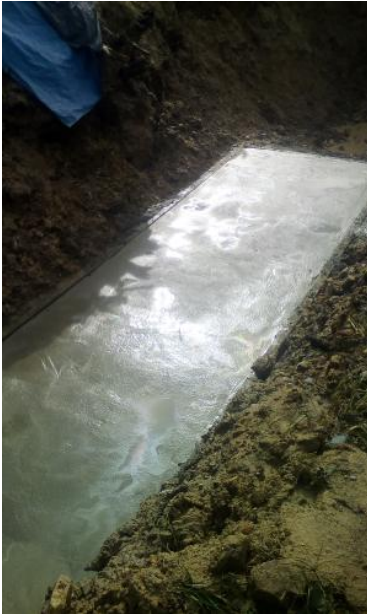
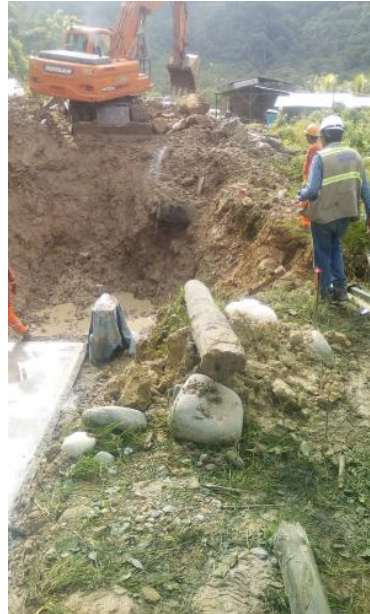
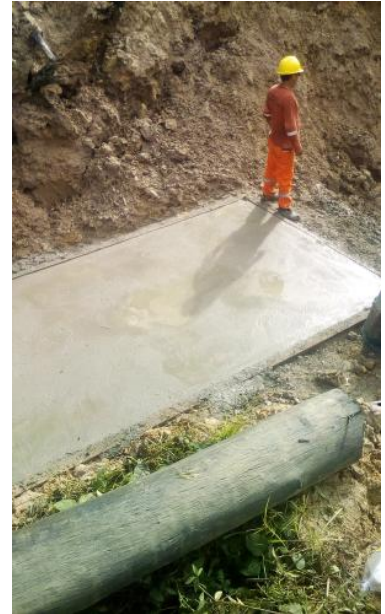
Visita de seguimiento en campo: Construcción de solado para bases de muro

En la progresiva Km. 40+481 a 40+496 se ha vaciado el solado para la construcción de una base de muro de concreto reforzado, al lado se excava para la construcción de la base de un muro ciclópeo.

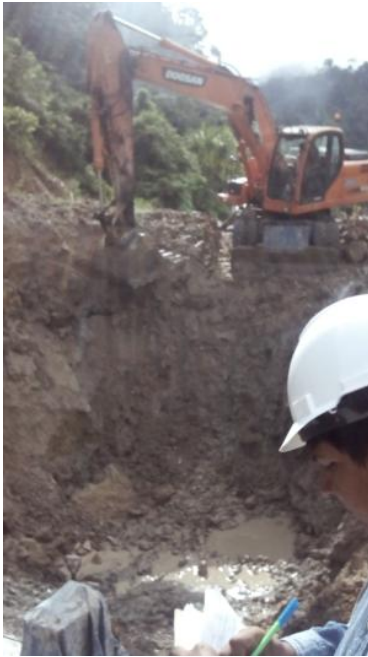
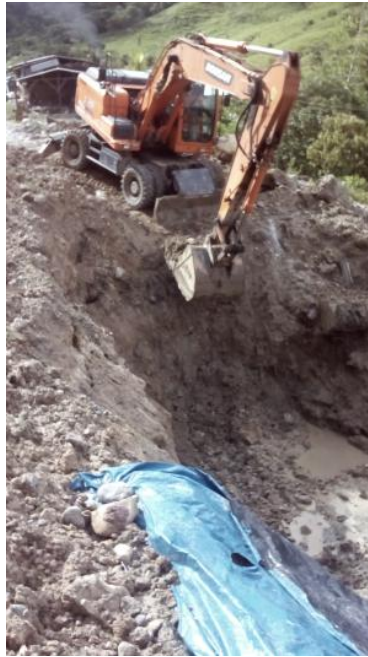
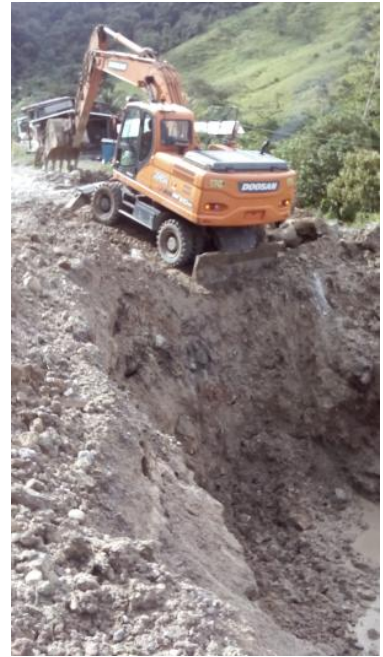
**Actividades:**  
Visita de seguimiento en campo: Excavación para base de muro.

**CDescripcion\_\_\_\_\_:**  
En la progresiva KM, 40+481 se realiza la excavación utilizando una excavadora de ruedas neumáticas ,

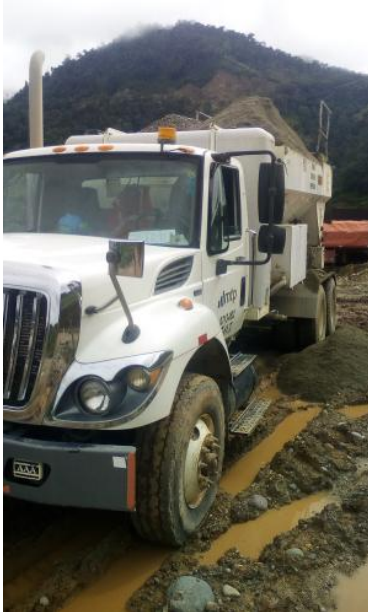
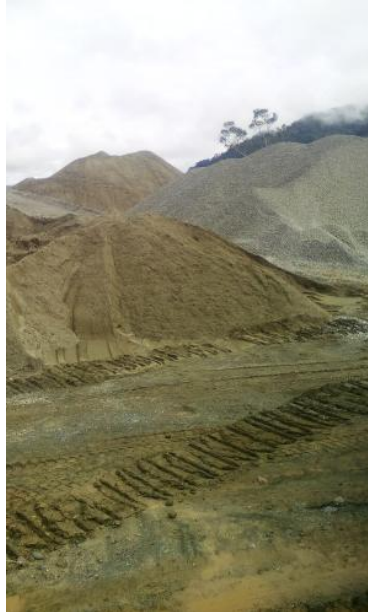
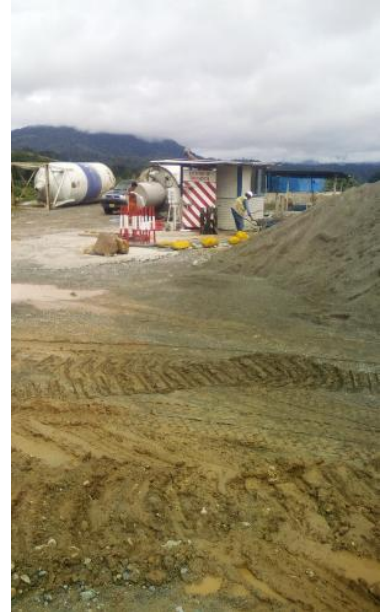
Visita de seguimiento en campo: Equipamiento de dispensador de concreto

En la progresiva Km. 39+000 se equipa el dispensador de concreto con arena, piedra picada, cemento y agua.

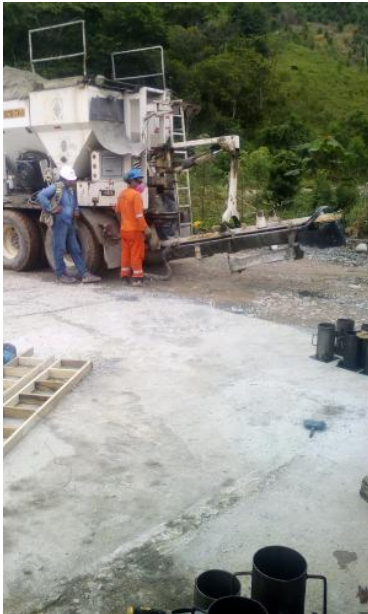
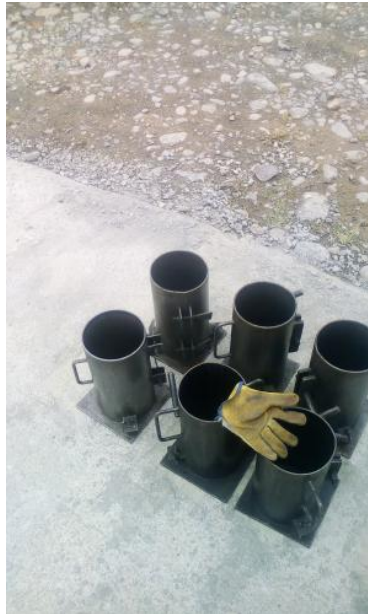
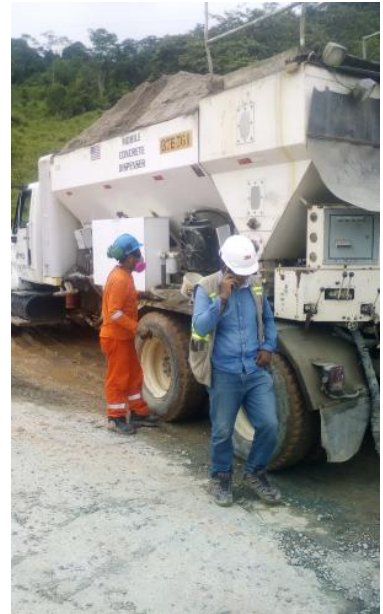
Visita de seguimiento en campo: toma de probetas

En la progresiva Km. 39+000 toma de 6 muestras del concreto de 140 Kg/cm<sup>2</sup> a los 28 días del dispensador de concreto para el vaciado de las bases de muros.

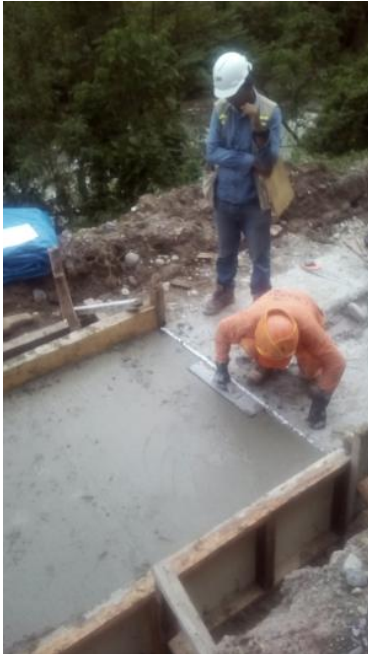
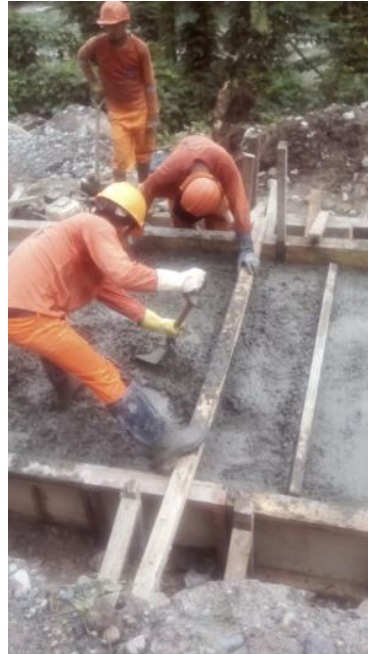
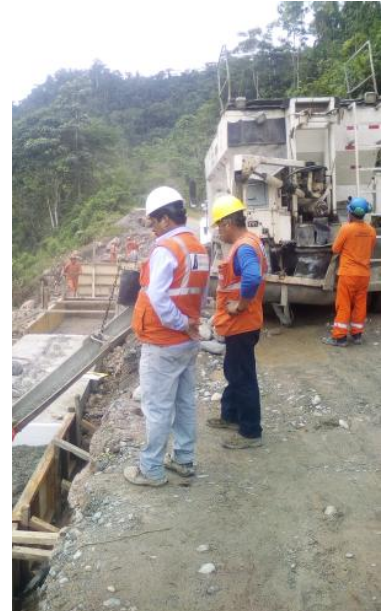
Visita de seguimiento en campo: Vaciado de base de concreto de Rcc =140 Kg/cm<sup>2</sup> para muro

En la progresiva Km, 39+399 se realiza el vaciado de la base de muro de concreto ciclopeo de 140 Kg/cm<sup>2</sup> a los 28 dias,

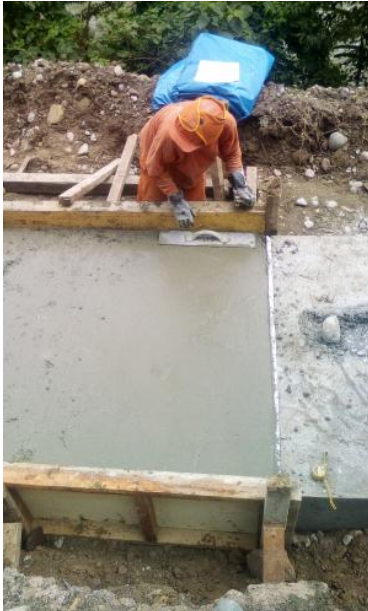
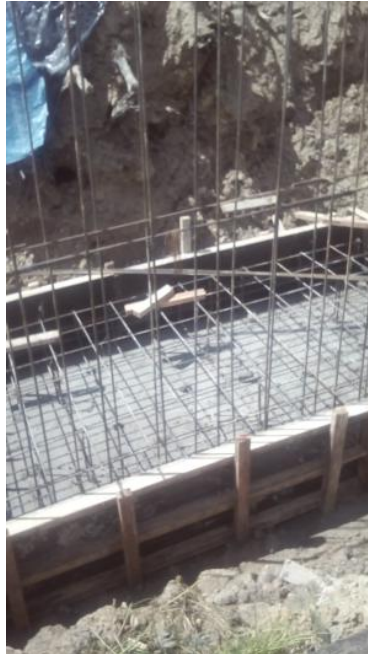
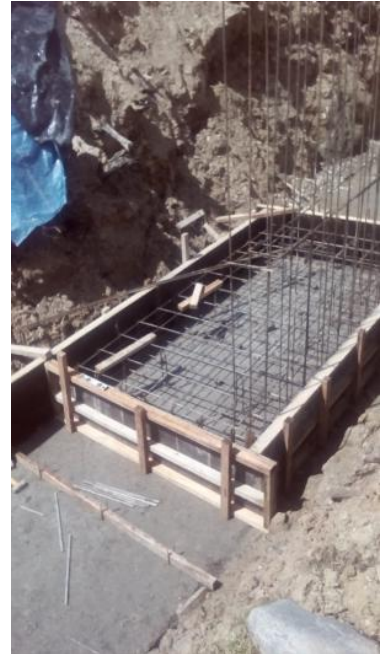
Visita de seguimiento en campo: Vaciado de solado de concreto y encofrado de muro reforzado.

En la progresiva 40+481 se ha vaciado el solado y encima se a encofrado para el vaciado de la base con refuerzo metálico del muro reforzado
