BITACORA ELECTRÓNICA DE OBRA

REGISTRO DE LA BITACORA Y FOTO DEL CUADERNO DE OBRA

Confirma Bitacora: Si	Nro Informe: 75	Fecha Informe: 18-04-2019	Nombre De La Obra: Carretera Juanjui-Tocache, tramo Pizana - La Polvora - Pizarron - Perlamayo - Campanilla	Personal Encargado: BORIS WALTER AYLLÓN CARCELÉN
---------------------------------	---------------------------	-------------------------------------	--	---

Visita de seguimiento en campo de las actividades del presupuesto original y adicionales: excavación, encofrado y desencofrado, refuerzos metálicos, vaciados de bases de muros de concreto, solados, rellenos con material de cantera, transporte de material de relleno, mejoramientos de suelos y se continua con las labores de mantenimiento vial como: remoción de derrumbes, limpieza de cunetas y alcantarillas.

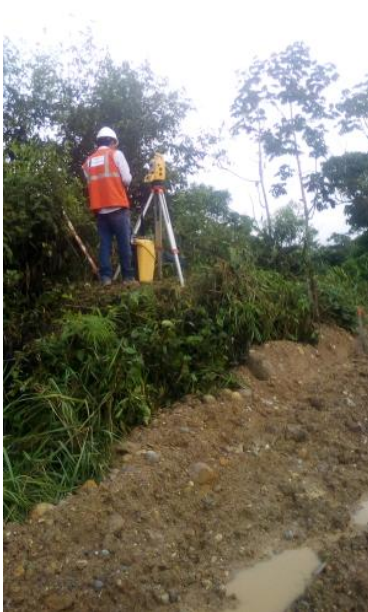
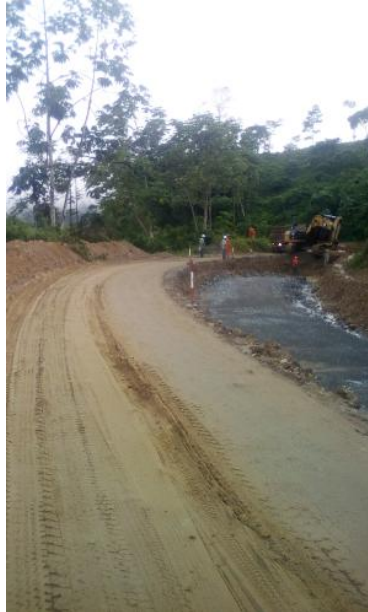
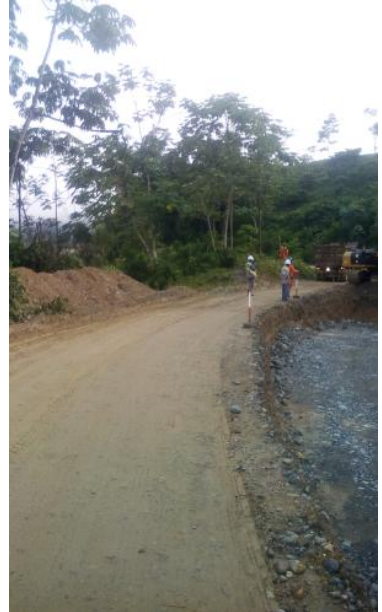
Visita de seguimiento en campo: Nivelación y replanteo de mejoramientos de suelos

desde la progresiva 38+080 se efectúa la nivelacion y replanteo del mejoramiento de suelos

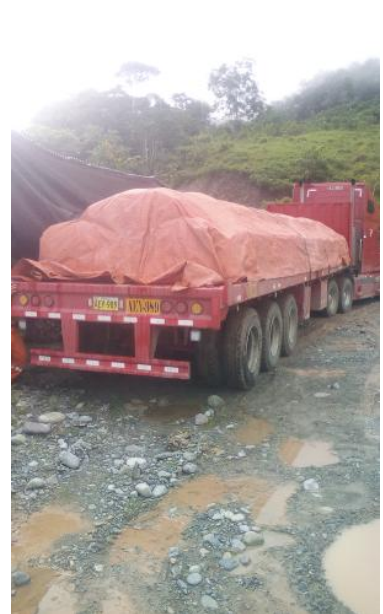
Visita de seguimiento en campo: Planta de concreto

En la progresiva Km. 39+000 se ubica el sitio donde acopia los materiales para la fabricación del concreto,

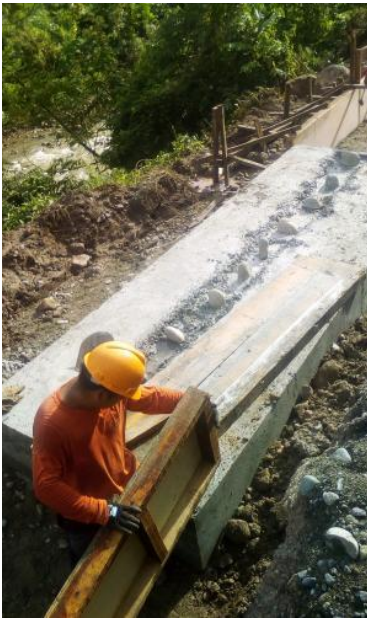
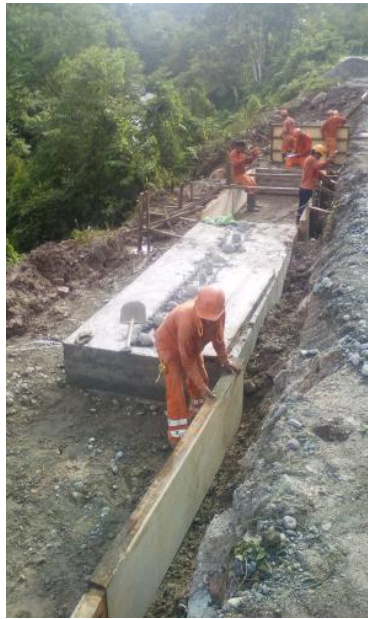
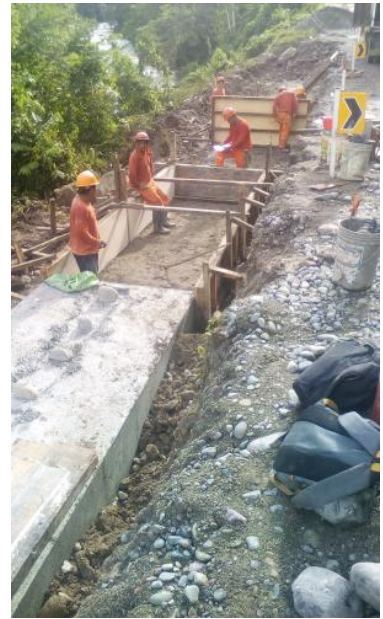
Visita de seguimiento en campo: bases de muro ciclópeo

En la progresiva 39+399 se realiza el vaciado de muro de concreto ciclópeo

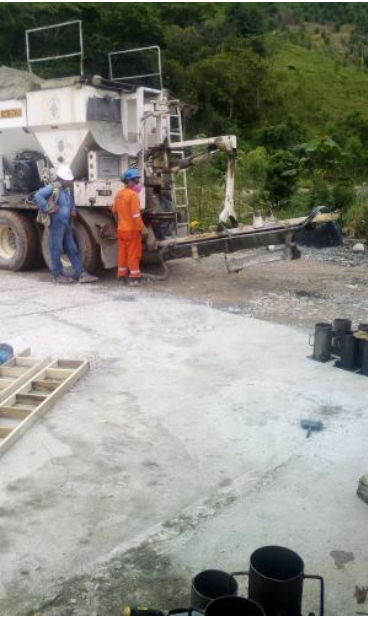
Actividades:
Visita de seguimiento en campo: toma de probetas

CDescripcion _____:
En la progresiva Km. 39+000 toma de 6 muestras del concreto de 140 Kg/cm² a los 28 días del dispensador de concreto para el vaciado de las bases de muros.
