BITACORA ELECTRÓNICA DE OBRA

REGISTRO DE LA BITACORA Y FOTO DEL CUADERNO DE OBRA

Confirma Bitacora: Si	Nro Informe: 74	Fecha Informe: 17-04-2019	Nombre De La Obra: Carretera Juanjui-Tocache, tramo Pizana - La Polvora - Pizarron - Perlamayo - Campanilla	Personal Encargado: BORIS WALTER AYLLÓN CARCELÉN
---------------------------------	---------------------------	-------------------------------------	--	---

Visita de seguimiento en campo de las labores de mejoramiento de suelos, excavaciones para construcción de muros, preparado de encofrados para muros, transportes de material para rellenos, labores de mantenimiento vial. replanteo topografico

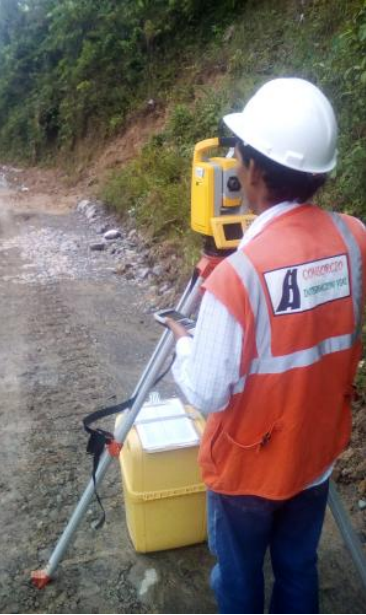
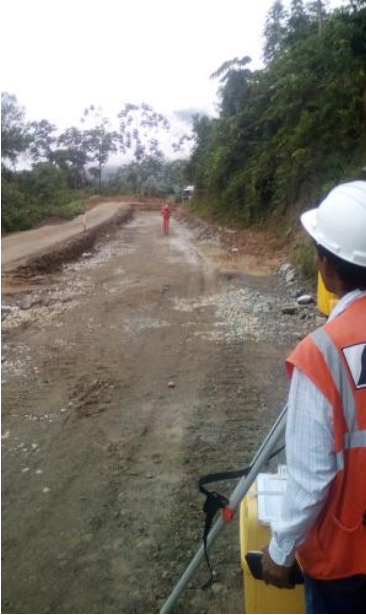
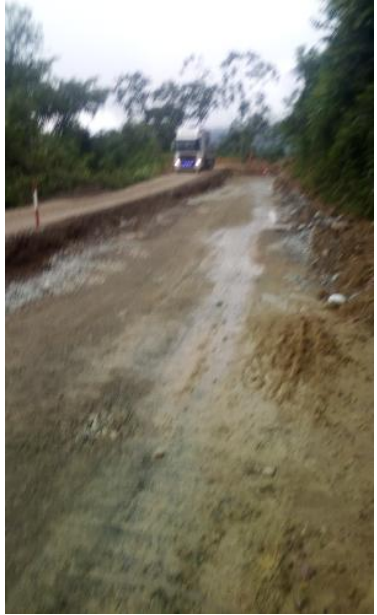
Actividades:
Visita de seguimiento en campo: levantamiento topográfico

CDescripcion_____:
En la progresiva Km. 38+080 se hace el levantamiento topografico de las excavaciones realizadas.

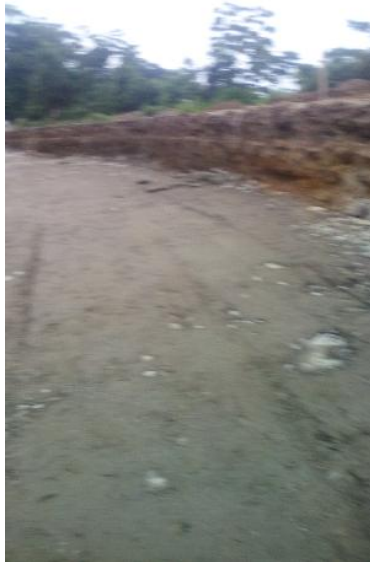
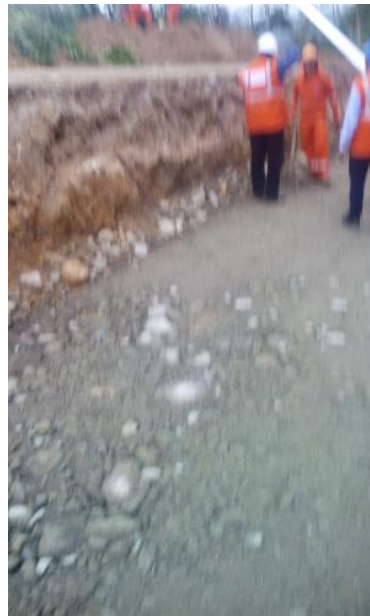
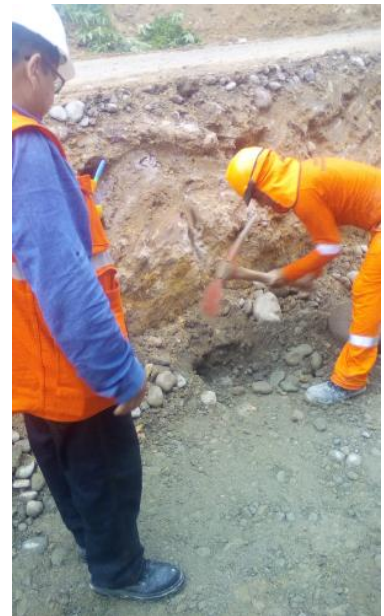
Visita de seguimiento en campo: Labores de mejoramiento

Desde la progresiva 38+080 se inicio las excavaciones para el mejoramiento de suelos , se mide las profundidades excavado .

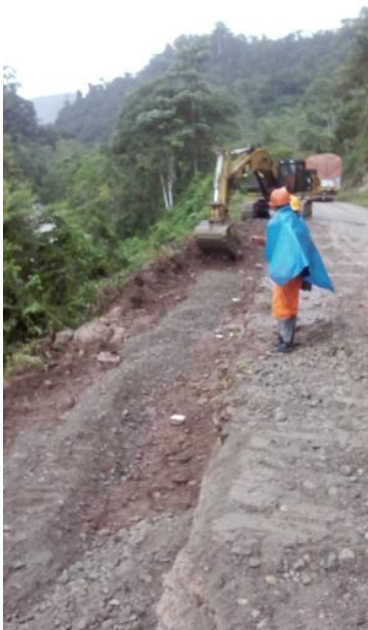
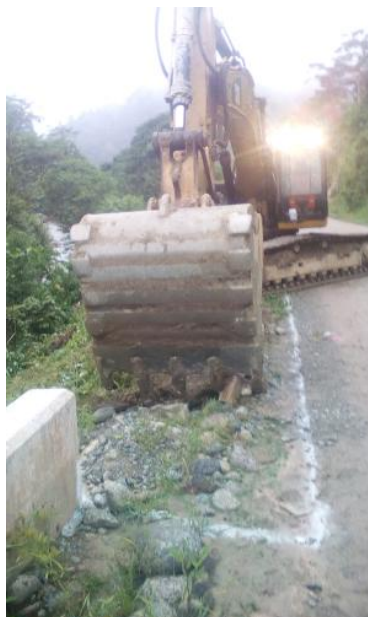
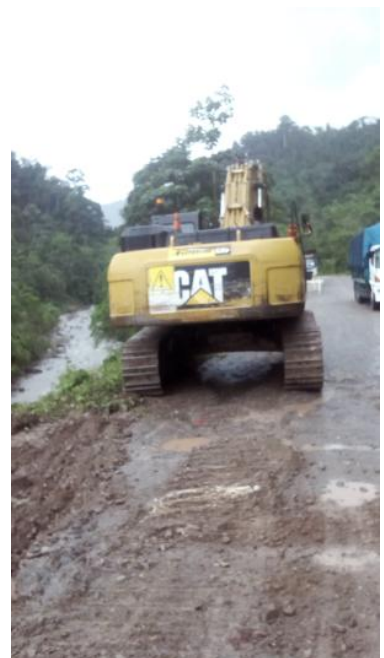
Visita de seguimiento en campo: Excavación a maquina

En la progresiva Km. 39+399 a 39+469.6 se esta excavando con una maquina excavadora de oruga , para la construcción de muro

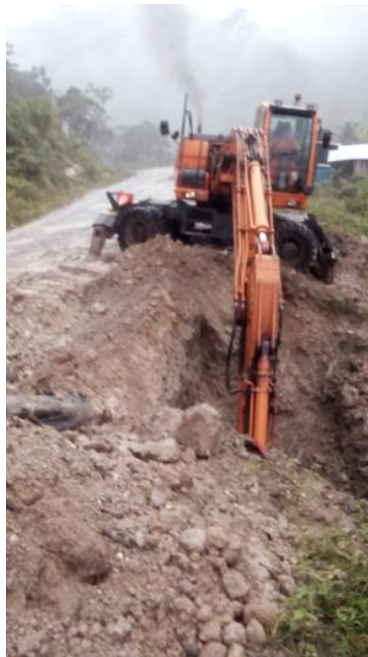
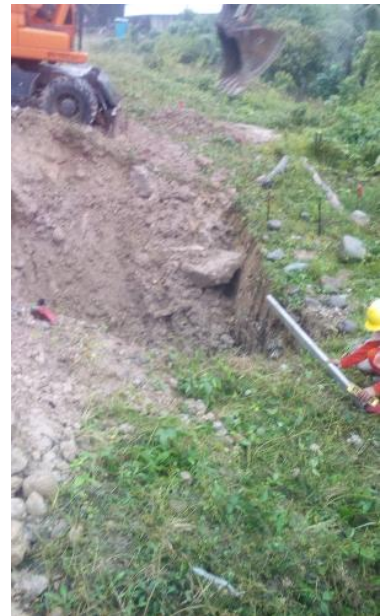
Visita de seguimiento en campo: excavación con maquina excavadora de ruedas

En la progresiva KM. 40+490 se esta excavando por el margen izquierdo, utilizando una maquina excavadora de ruedas, para la construcción de un muro.

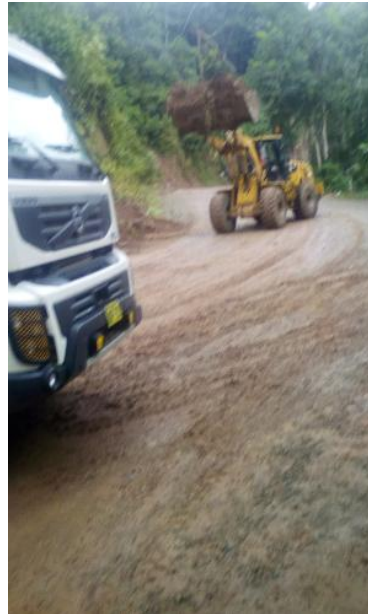
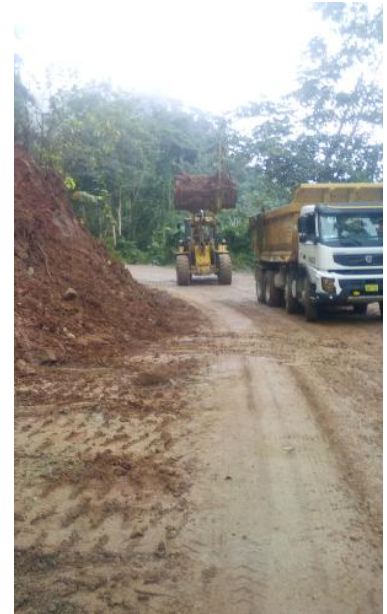
Visita de seguimiento en campo: Remoción de derrumbes

Desde la progresiva 67+000 a la 69000 se esta realizando la remoción de derrumbes utilizando una retroexcavadora y tres volquetes

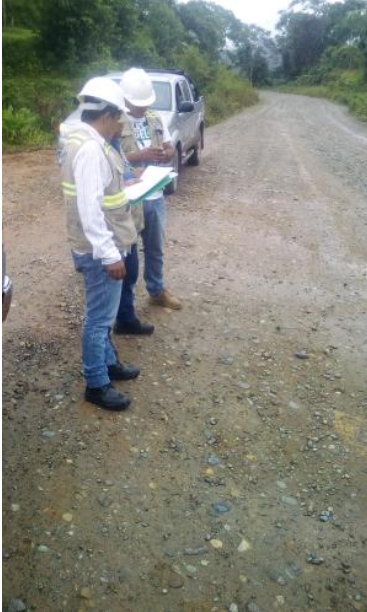
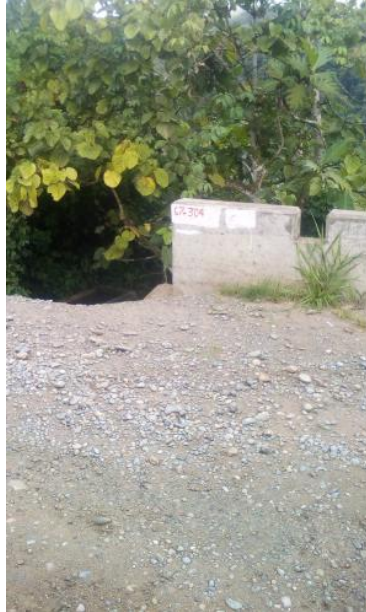
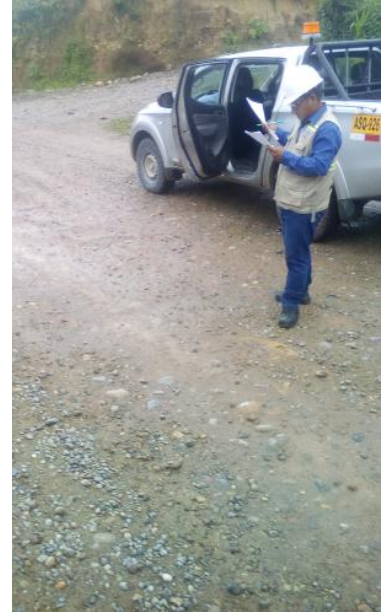
Visita de seguimiento en campo: Supervisión revisando los sitios a trabajar

En la progresiva Km. 67+300 los especialistas y técnicos de la supervisión revisando en campo los sitios donde se solicito autorización para iniciar trabajos de mejoramientos de suelos y muros

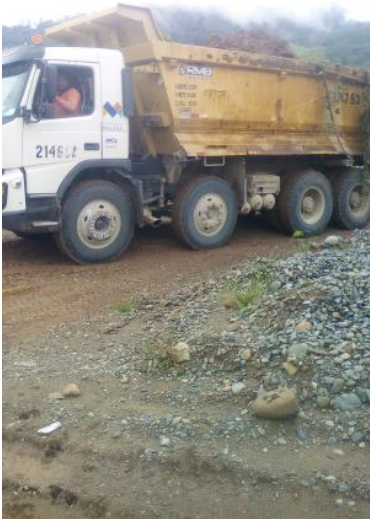
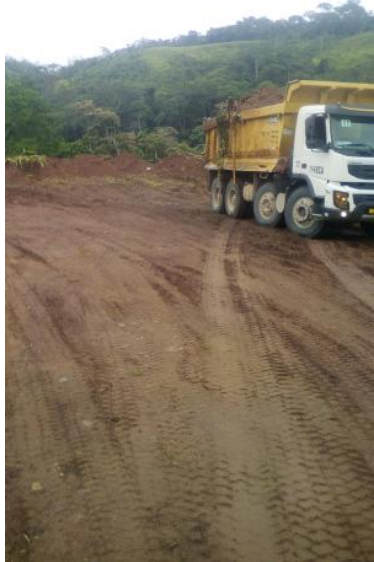
Actividades:
Visita de seguimiento en campo: Sitio de descarga de material de derrumbes

CDescripcion_____:
En la progresiva Km. 67+800 se ubica el sitio DME donde se descarga el material producto de los derrumbes

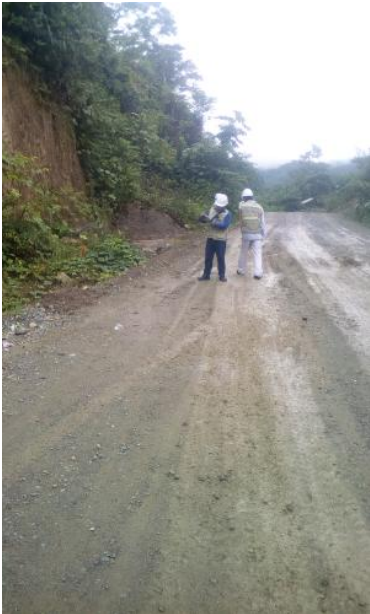
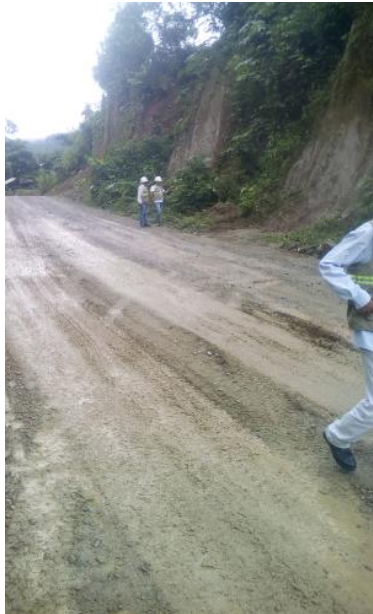
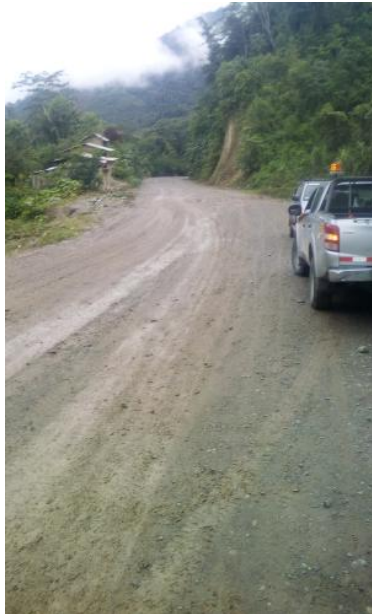
Actividades:
Visita de seguimiento en campo : Supervisión revisando los sitios de trabajo

CDescripcion_____:
Entre las progresiva 69+000 a la 70+000, La supervisión está recorriendo los sitios donde se ejecutaran labores de mejoramiento de suelos y muros.

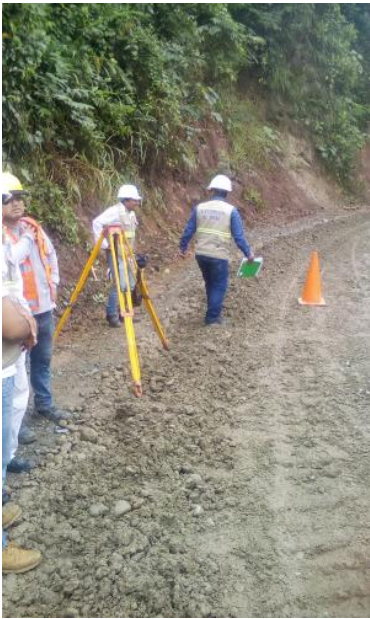
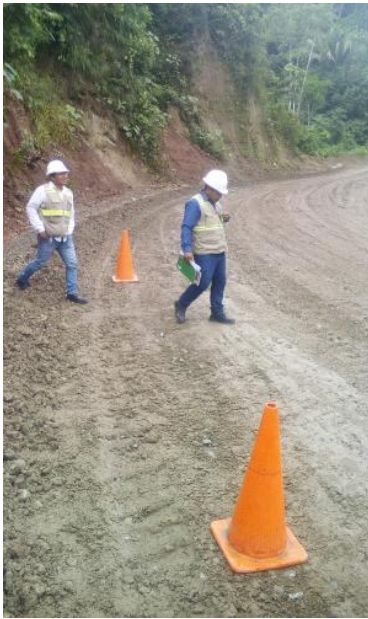
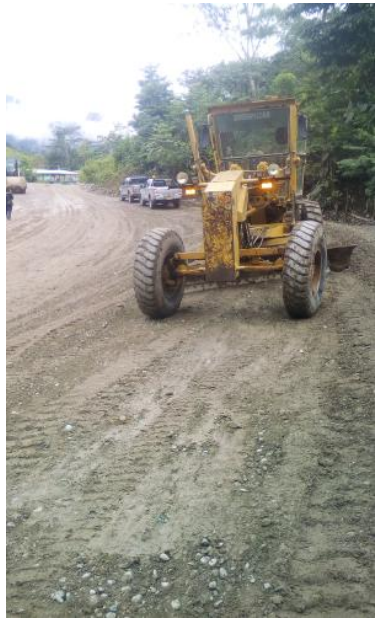
Actividades:
Visita de seguimiento en campo: Mejoramientos de suelos

CDescripcion_____:
En la progresiva Km. 69+400, se realizan las labores de mejoramientos de suelos

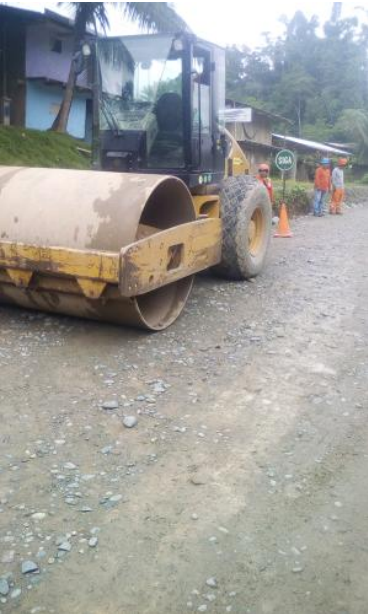
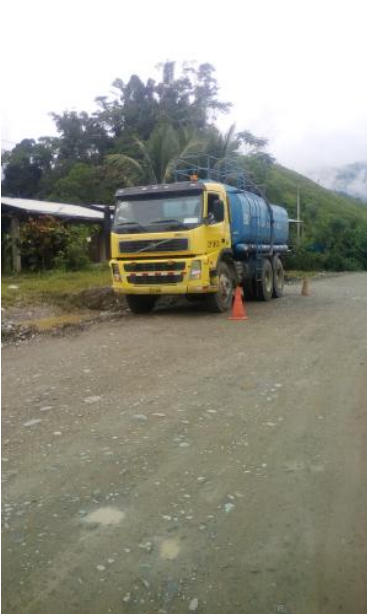
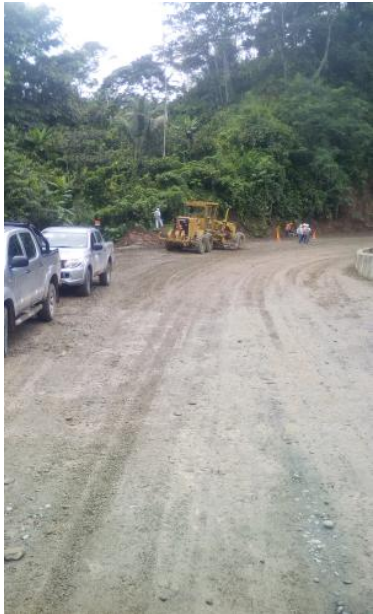
Actividades:
Visita de seguimiento en campo: Mejoramientos de suelos

CDescripcion _____:
En la progresiva Km. 69+380 se ubica el equipo vibrocompactador y cisterna de agua para el mejoramiento de suelos del tramo.

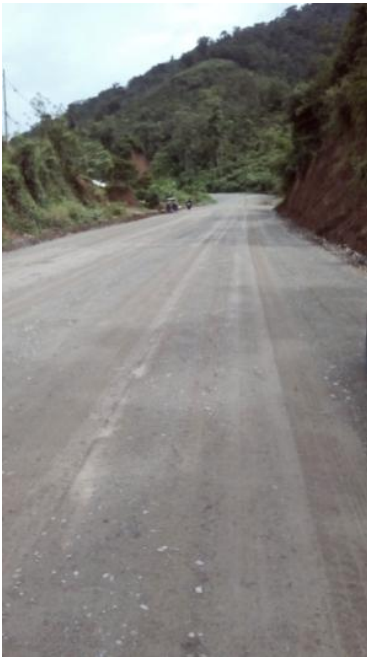
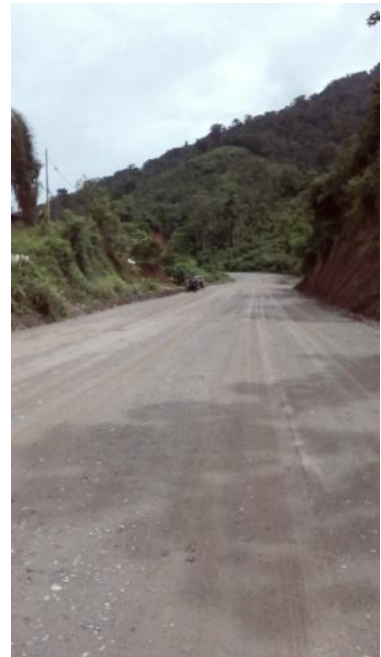
Visita de seguimiento en campo: mejoramiento de suelos

Desde la progresiva 69+000 se ha realizado el mejoramiento de los suelos.
