## BITACORA ELECTRÓNICA DE OBRA

### REGISTRO DE LA BITACORA Y FOTO DEL CUADERNO DE OBRA

<b>Confirma Bitacora:</b> Si	<b>Nro Informe:</b> 75	<b>Fecha Informe:</b> 18-04-2019	<b>Nombre De La Obra:</b> Carretera Juanjui-Tocache, tramo Pizana - La Polvora - Pizarron - Perlamayo - Campanilla	<b>Personal Encargado:</b> BORIS WALTER AYLLÓN CARCELÉN
---------------------------------	---------------------------	-------------------------------------	--	---

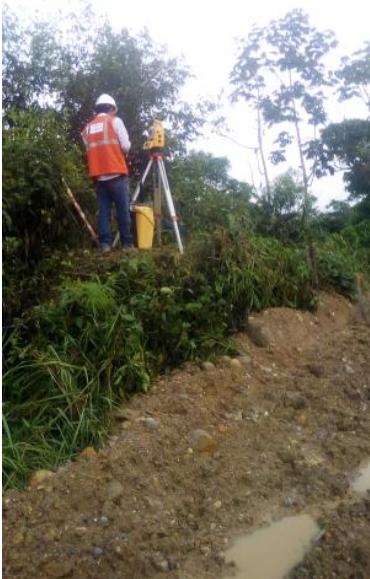
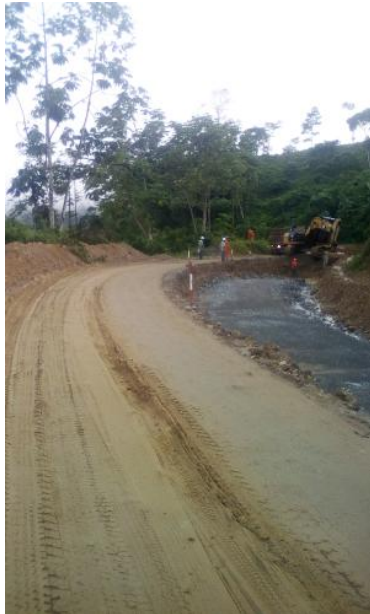
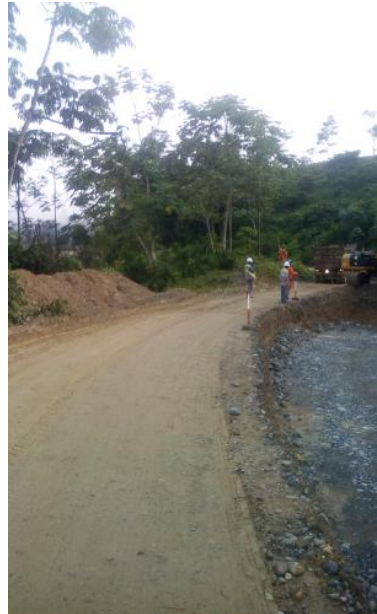
**Actividades:**  
Visita de seguimiento en campo: Nivelación y replanteo de mejoramientos de suelos

**CDescripcion\_\_\_\_\_:**  
desde la progresiva 38+080 se efectúa la nivelacion y replanteo del mejoramiento de suelos

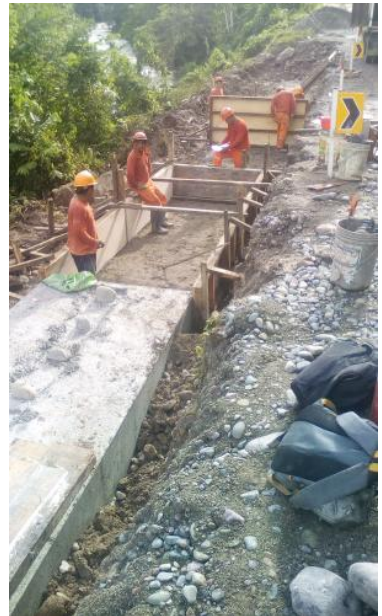
Visita de seguimiento en campo: bases de muro ciclópeo

En la progresiva 39+399 se realiza el vaciado de muro de concreto ciclópeo

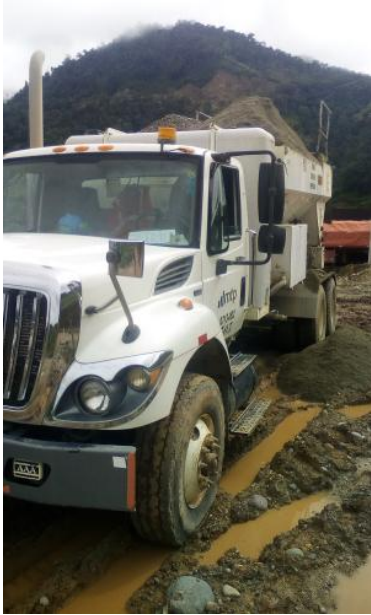
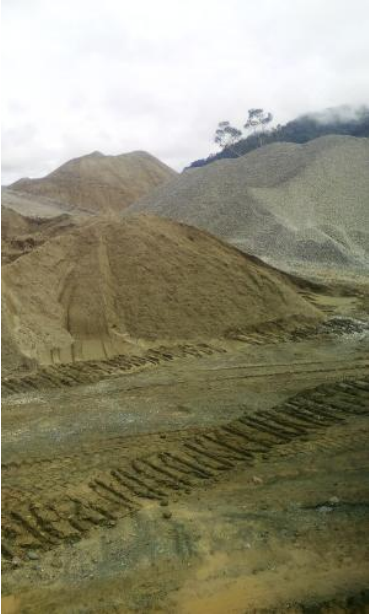
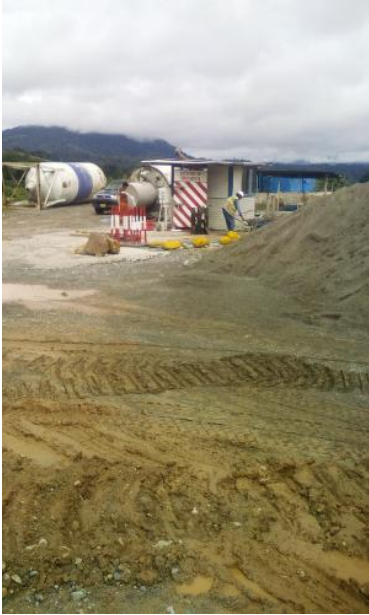
**Actividades:**  
Visita de seguimiento en campo: Equipamiento de dispensador de concreto

**CDescripcion\_\_\_\_\_:**  
En la progresiva Km. 39+000 se equipa el dispensador de concreto con arena, piedra picada, cemento y agua.

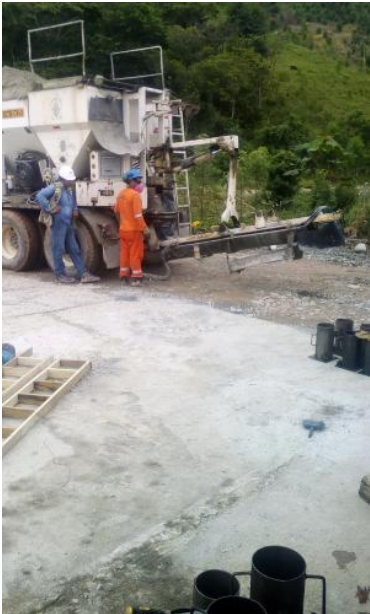
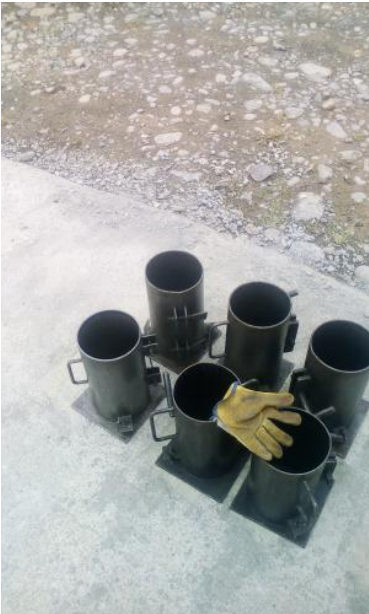
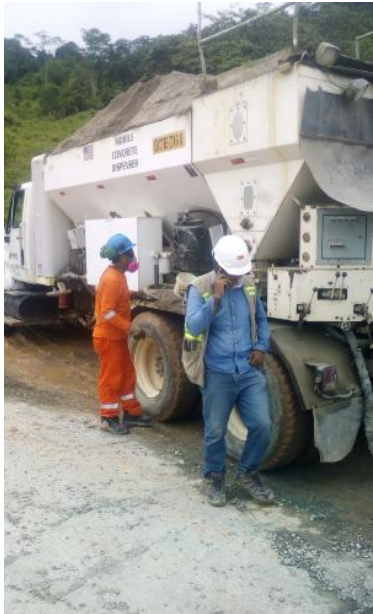
**Actividades:**  
Visita de seguimiento en campo: toma de probetas

**CDescripcion** \_\_\_\_\_:  
En la progresiva Km. 39+000 toma de 6 muestras del concreto de 140 Kg/cm<sup>2</sup> a los 28 días del dispensador de concreto para el vaciado de las bases de muros.
