BITACORA ELECTRÓNICA DE OBRA

REGISTRO DE LA BITACORA Y FOTO DEL CUADERNO DE OBRA

Confirma Bitacora: Si	Nro Informe: 75	Fecha Informe: 18-04-2019	Nombre De La Obra: Carretera Juanjui-Tocache, tramo Pizana - La Polvora - Pizarron - Perlamayo - Campanilla	Personal Encargado: BORIS WALTER AYLLÓN CARCELÉN
---------------------------------	---------------------------	-------------------------------------	--	---

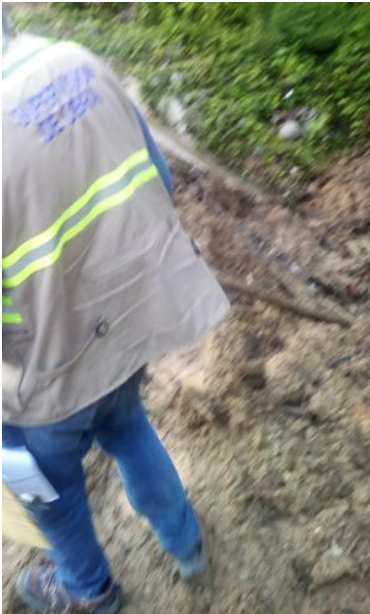
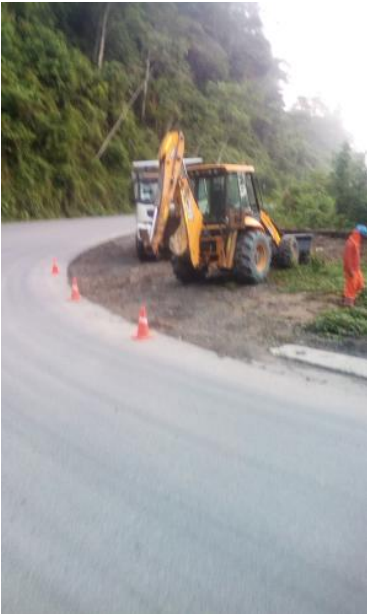
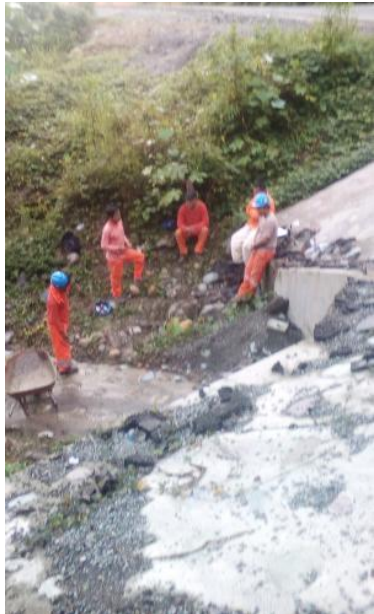
Actividades:
Visita de seguimiento en campo: Limpieza de alcantarilla tapada

CDescripcion_____:
En la progresivas 18+000 a la 21+000 se están limpiando las alcantarillas tapadas por los derrumbes

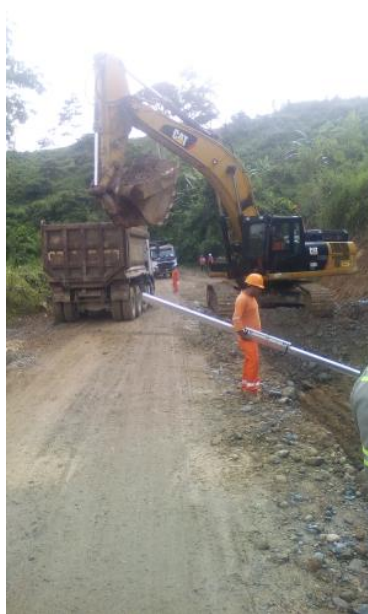
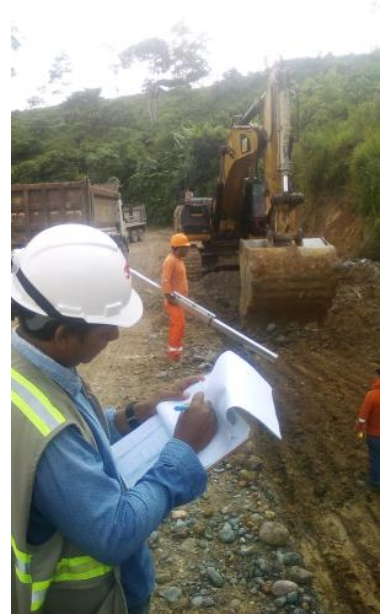
Visita de seguimiento en campo: Mejoramiento de suelos

Desde la progresiva Km. 38+080 se realiza el mejoramiento de suelos, se verifican las cotas utilizando un nivel de burbuja, con respecto a ptos de referencias cada 10 metros colocados por la cuadrilla de topografía,

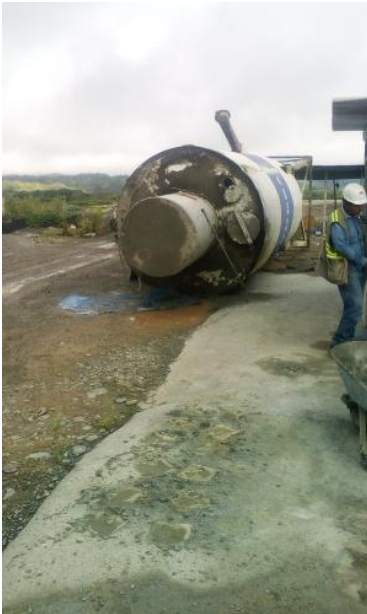
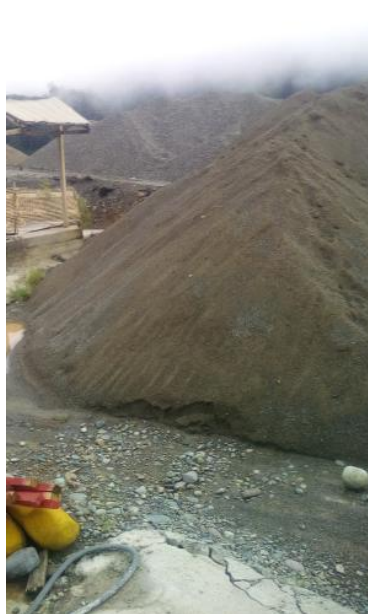
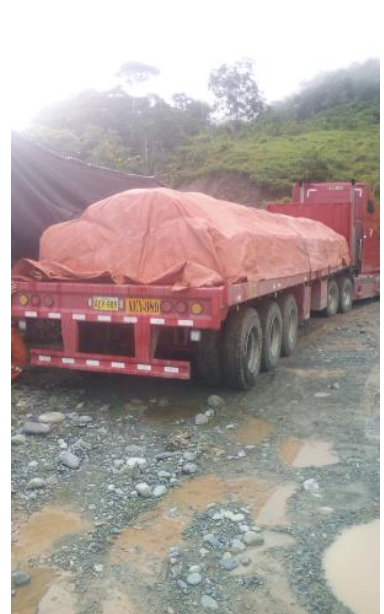
Visita de seguimiento en campo: Planta de concreto

En la progresiva Km. 39+000 se ubica el sitio donde acopia los materiales para la fabricación del concreto,

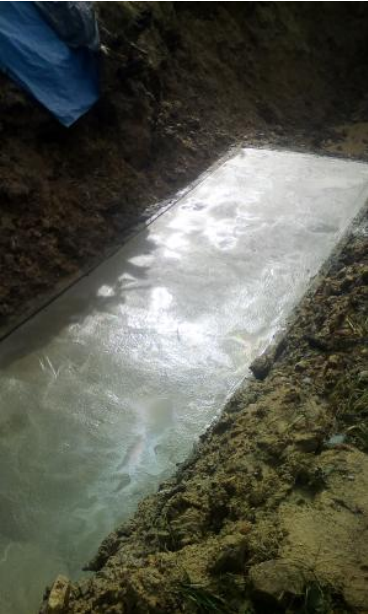
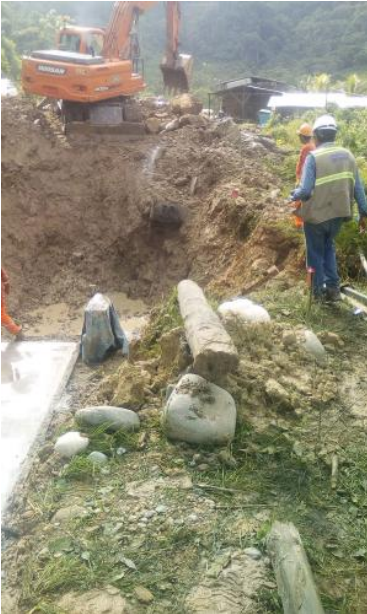
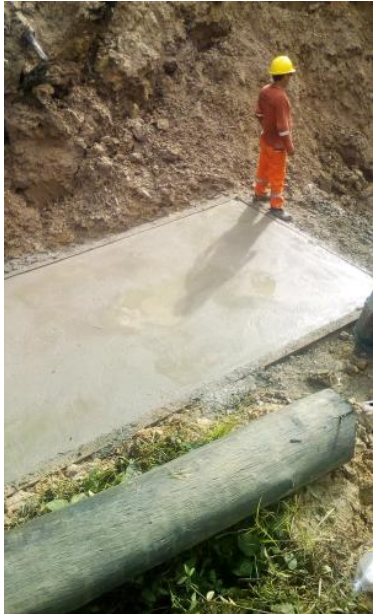
Actividades:
Visita de seguimiento en campo: Construcción de solado para bases de muro

CDescripcion_____:
En la progresiva Km. 40+481 a 40+496 se ha vaciado el solado para la construcción de una base de muro de concreto reforzado, al lado se excava para la construcción de la base de un muro ciclópeo.

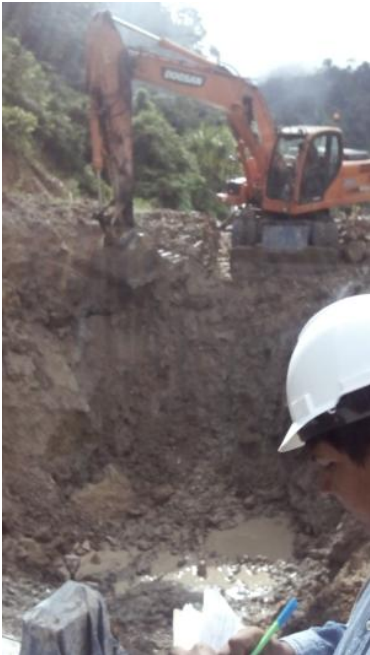
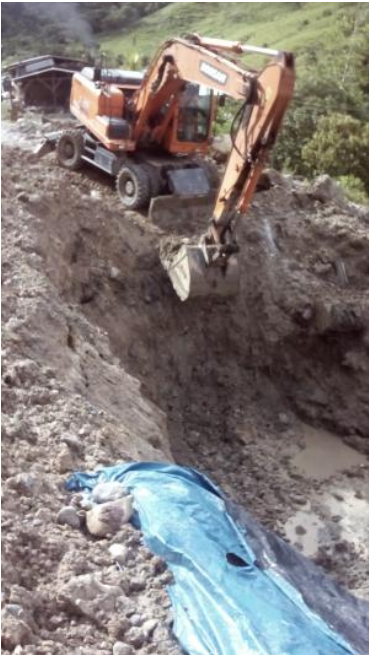
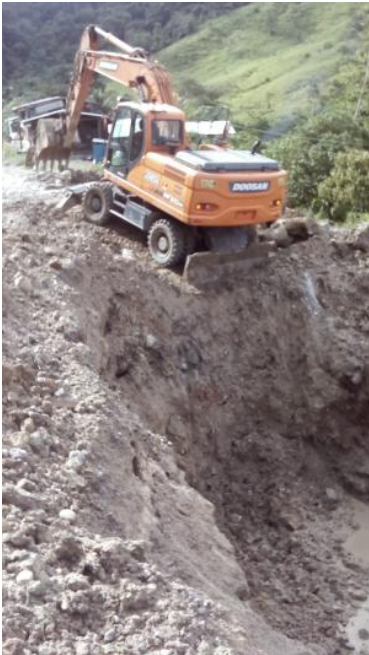
Actividades:
Visita de seguimiento en campo: Excavación para base de muro.

CDescripcion_____:
En la progresiva KM, 40+481 se realiza la excavación utilizando una excavadora de ruedas neumáticas ,

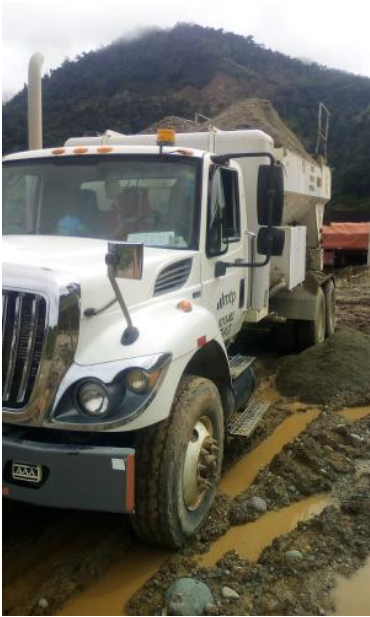
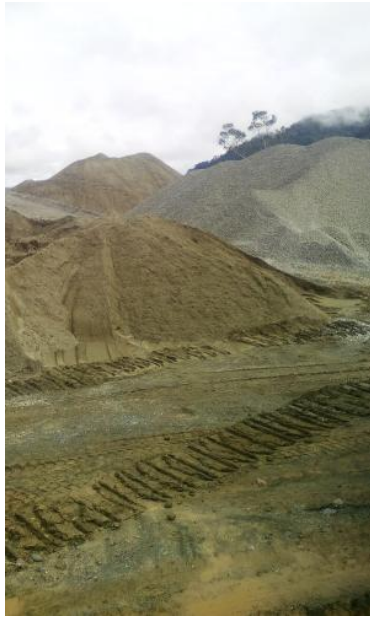
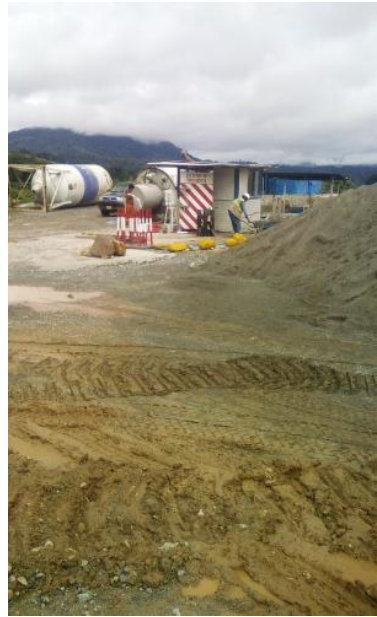
Actividades:
Visita de seguimiento en campo: Equipamiento de dispensador de concreto

CDescripcion_____:
En la progresiva Km. 39+000 se equipa el dispensador de concreto con arena, piedra picada, cemento y agua.

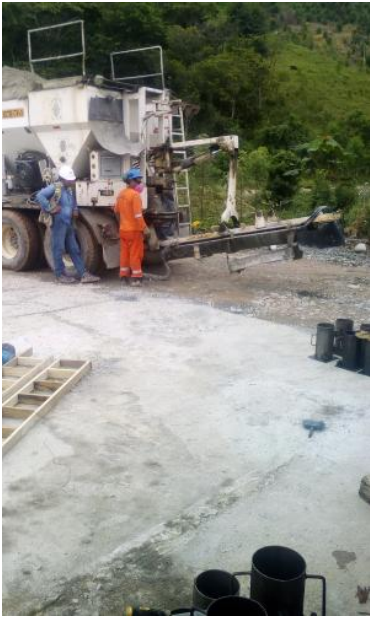
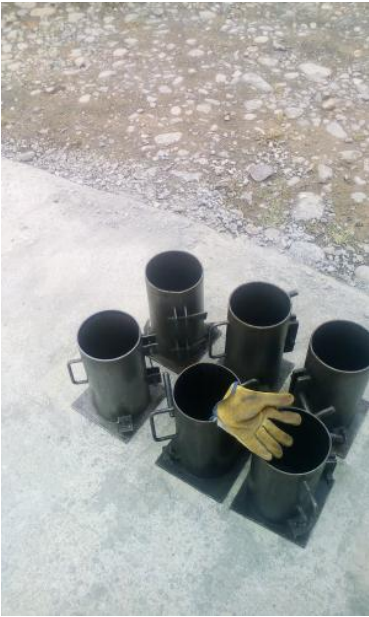
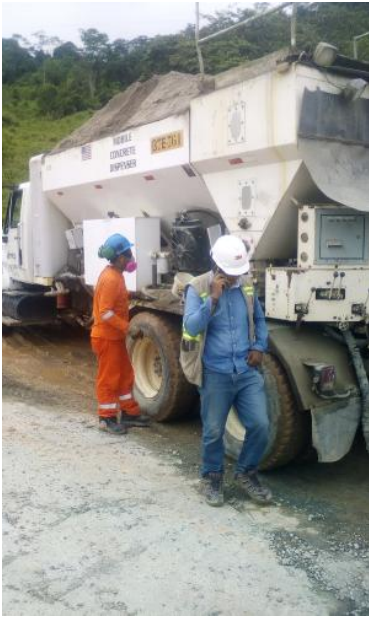
Actividades:
Visita de seguimiento en campo: toma de probetas

CDescripcion _____:
En la progresiva Km. 39+000 toma de 6 muestras del concreto de 140 Kg/cm² a los 28 días del dispensador de concreto para el vaciado de las bases de muros.

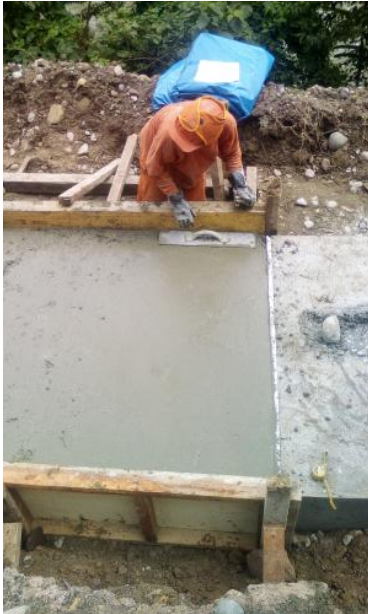
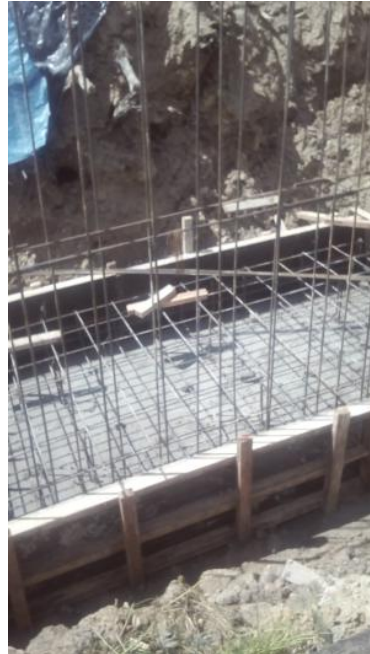
Visita de seguimiento en campo: Vaciado de solado de concreto y encofrado de muro reforzado.

En la progresiva 40+481 se ha vaciado el solado y encima se a encofrado para el vaciado de la base con refuerzo metálico del muro reforzado
