## BITACORA ELECTRÓNICA DE OBRA

### REGISTRO DE LA BITACORA Y FOTO DEL CUADERNO DE OBRA

| <b>Confirma Bitacora:</b><br>Si | <b>Nro Informe:</b><br>76 | <b>Fecha Informe:</b><br>22-04-2019 | <b>Nombre De La Obra:</b><br>Carretera Juanjui-Tocache,<br>tramo Pizana - La Polvora -<br>Pizarron - Perlamayo -<br>Campanilla | <b>Personal Encargado:</b><br>BORIS WALTER AYLLÓN<br>CARCELÉN |

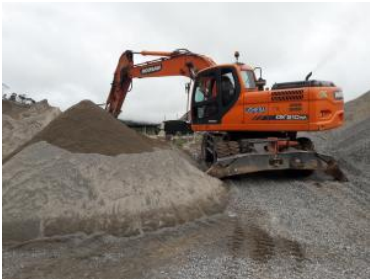
1

**Actividades:**  
Visita de seguimiento en campo: Planta de concreto

**CDescripcion\_\_\_\_\_:**  
En la progresiva Km. 37+000 se esta acopiando materiales para la preparación de concreto

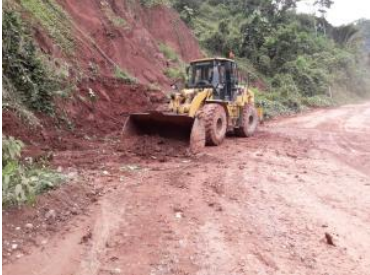
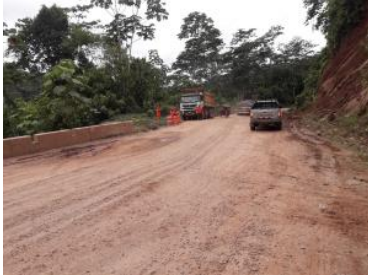
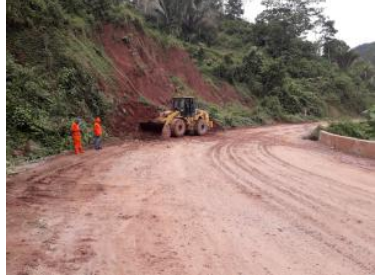
2

**Actividades:**  
Visita de seguimiento en campo: Remoción de derrumbes

**CDescripcion\_\_\_\_\_:**  
En la progresiva Km. 66+550 se esta realizando la remoción de derrumbes utilizando un equipo cargador frontal y un volquete

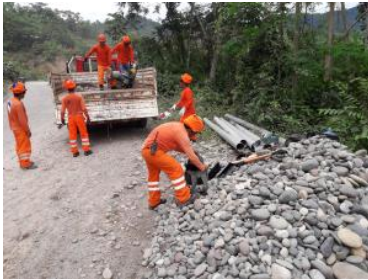
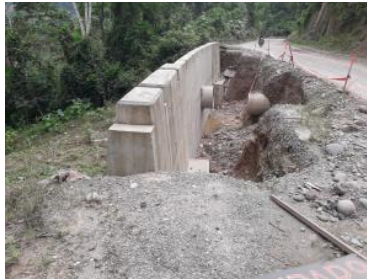
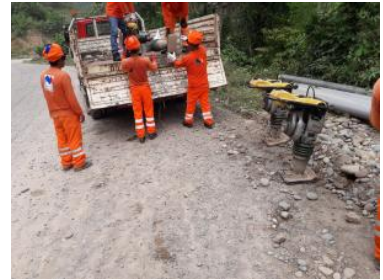
3

**Actividades:**  
 Visita de seguimiento en campo: Suministro de tubos para subdrenes y relleno

En la progresiva Km 68+500 se ubica un muro con alcantarilla se va a rellenar hasta el punto mas bajo de la alcantarilla, y se va a colocar tubos perforados como subdrenes

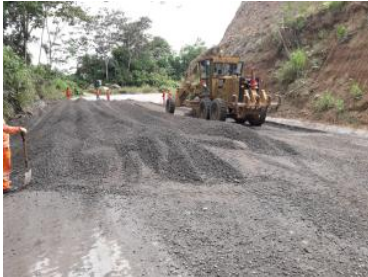
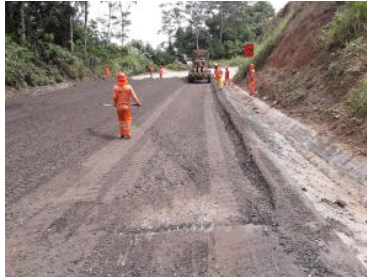
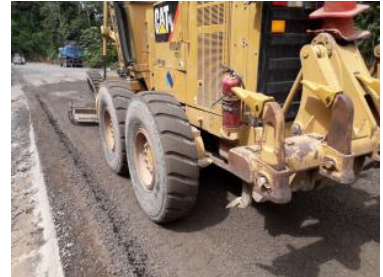
4

**Actividades:**  
 Visita de seguimiento en campo: Conformación de bases y sub bases con uso de motoniveladora

En la progresiva Km,73+800 en un tramo de 40 metros se esta conformando la base y sub-base con uso de motoniveladora, vibrocompactador y cisterna con agua.

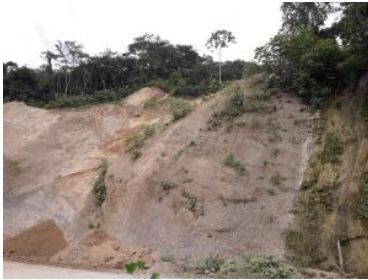
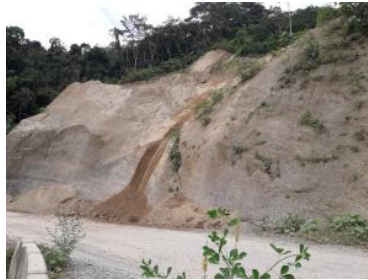
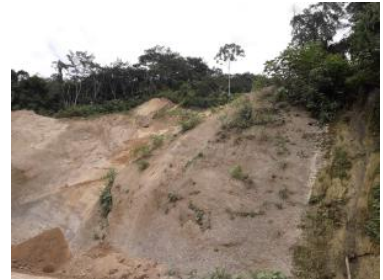
5

**Actividades:**  
 Visita de seguimiento en campo: Terracéo de talud con tractor

En la progresiva Km. 81+040 se esta realizando el terracéo del talud, a una altura de 10 metros aproximadamente , removiendo el material suelto hasta la via,

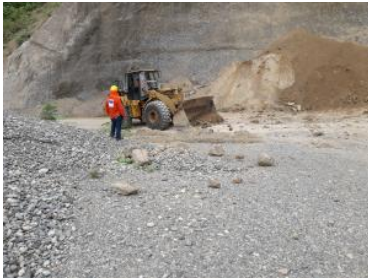
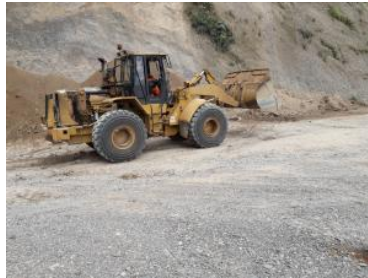
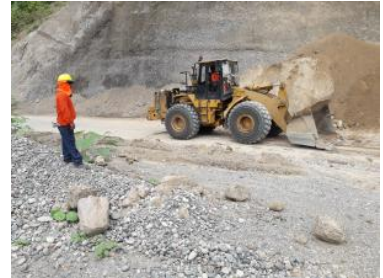
6

**Actividades:**  
 Visita de seguimiento en campo: Limpieza de material de derrumbes

En la progresiva 81+060 a 81+040 se esta removiendo el material caído del terracéo, utilizando un cargador frontal y un volquete.

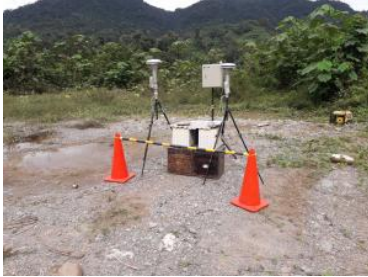
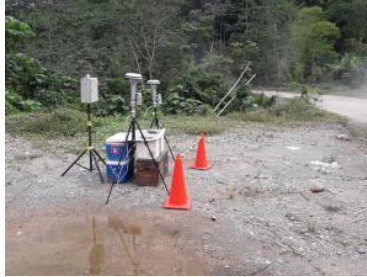
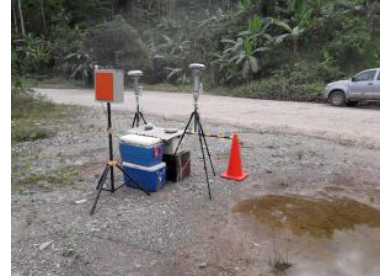
Visita de seguimiento en campo: Estación de medición ambiental en progresiva Km. 65+000

En la progresiva Km. 65+000 se ubica la segunda estación de medición ambiental de medición de aire.

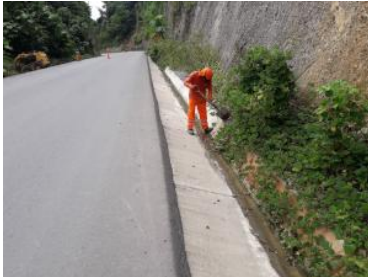
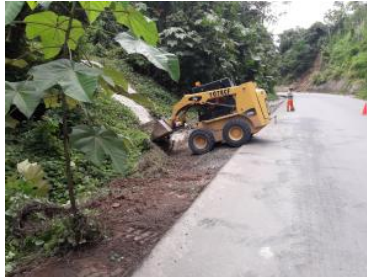
Visita de seguimiento en campo: Limpieza a mano y maquina

En la progresiva Km. 82+420 se esta limpiando con herramientas menores y equipo mini shovell

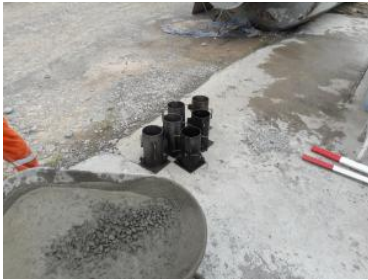
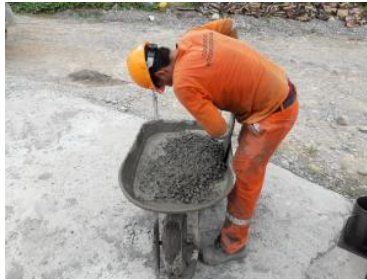
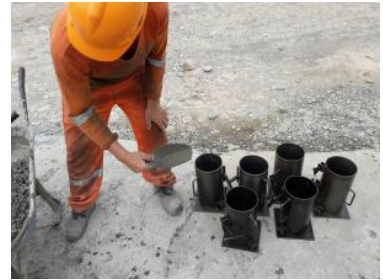
9

**Actividades:**  
 Visita de seguimiento en campo: Toma de muestras de mezcla de concreto

**CDescripcion\_\_\_\_\_:**  
 En la progresiva Km. 37+000 se toman las muestras de concreto de Rcc 140 Kg/cm<sup>2</sup> a los 28 días para vaciado de bases de muros

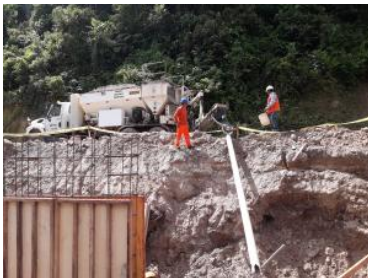
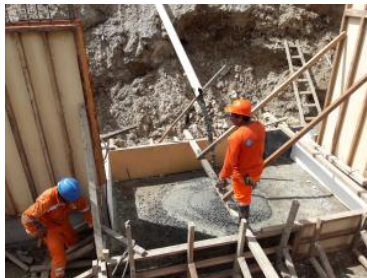
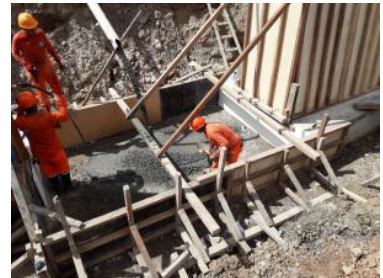
10

**Actividades:**  
 Visita de seguimiento en campo: Vaciado de base de concreto

**CDescripcion\_\_\_\_\_:**  
 En la progresiva Km. 40+481 se realiza el vaciado de base de concreto de Rcc= 140 Kg/cm<sup>2</sup> a los 28 días

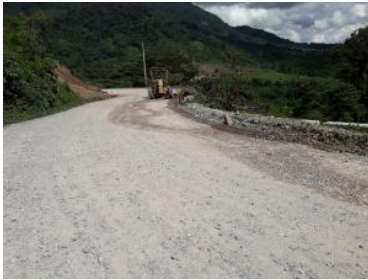
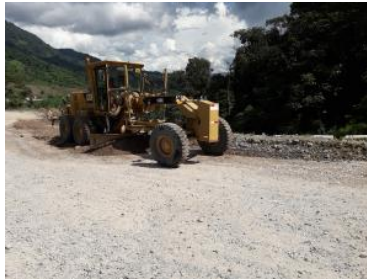
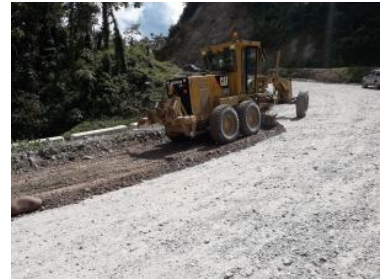
11

**Actividades:**  
 Visita de seguimiento en campo: Conformación con Motoniveladora

**CDescripcion\_\_\_\_\_:**  
 En las progresivas 41+140 a 41+500 se realiza la conformación de la superficie con el uso de una motoniveladora.

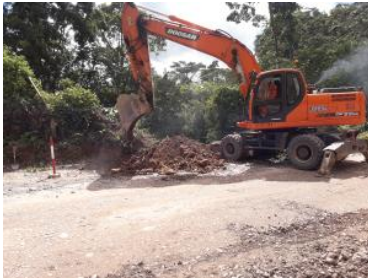
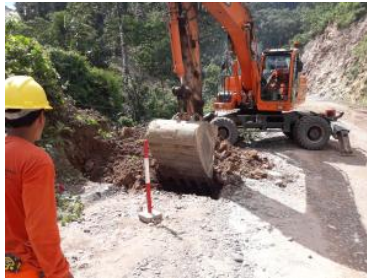
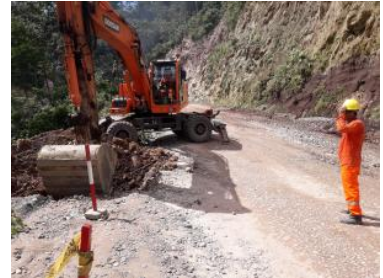
12

**Actividades:**  
 Visita de seguimiento en campo: Excavacion muro

**CDescripcion\_\_\_\_\_:**  
 En la progresiva Km. 41+380 se inicia la excavación con el uso de una excavadora de ruedas neumáticas para la construcción de muro

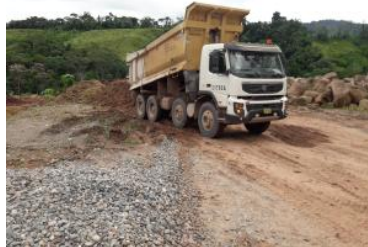
13

**Actividades:**  
 Visita de seguimiento en campo: Sitio de bote de material provenientes de derrumbes

**CDescripcion\_\_\_\_\_:**  
 En la progresiva KM 67+600 se ubica un DME donde se acopia el material de derrumbes

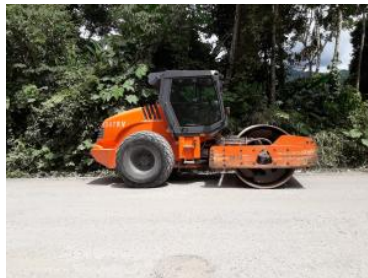
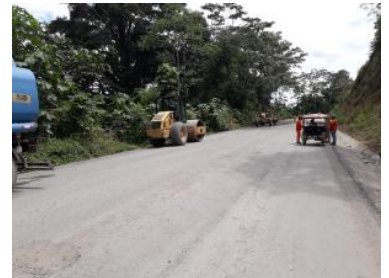
14

**Actividades:**  
 Visita de seguimiento en campo: Equipo de compactación

**CDescripcion\_\_\_\_\_:**  
 En la progresiva Km. 73+720 en los mejoramientos de suelos se estan utilizando dos equipos de compactación y un camion cisterna

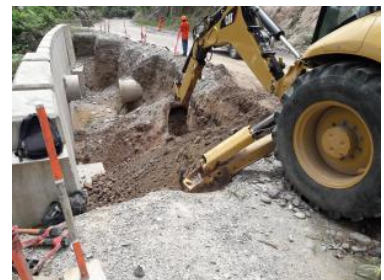
15

**Actividades:**  
 Visita de seguimiento en campo: Excavación a maquina

**CDescripcion\_\_\_\_\_:**  
 En la progresiva Km 68+500 se excava utilizando una retroexcavadora

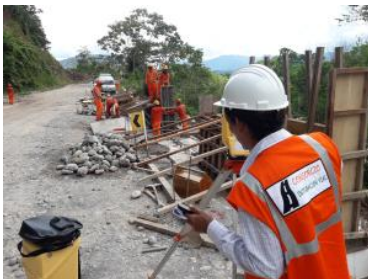
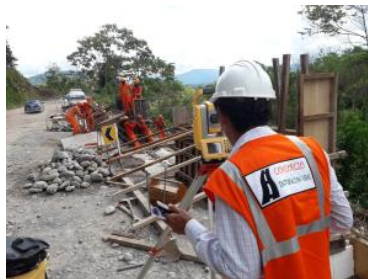
16

**Actividades:**  
 Visita de seguimiento en campo: Nivelación y replanteo de muros

**CDescripcion\_\_\_\_\_:**  
 En la progresiva 39+399 se nivela y replantea la ubicación de muros ciclopeos

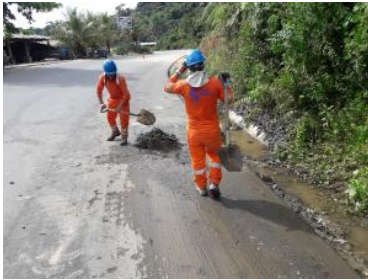
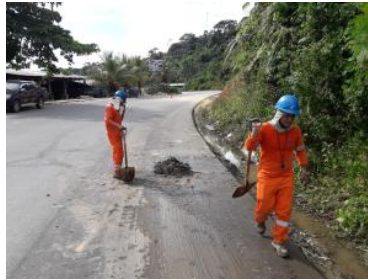
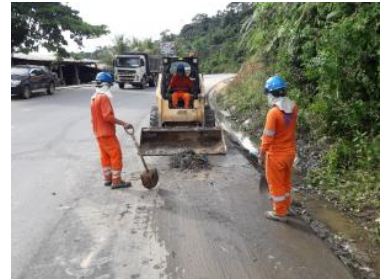
17

**Actividades:**  
Visita de seguimiento en campo: Limpieza cunetas

**CDescripcion\_\_\_\_\_:**  
En la progresiva Km. 0+400 hasta la 0+800 se esta limpiando las cunetas de drenaje con uso de herramientas menores y mini cargador.
