## BITACORA ELECTRÓNICA DE OBRA

<b>Confirma Bitacora:</b> Si	<b>Nro Informe:</b> 75	<b>Fecha Informe:</b> 18-04-2019	<b>Nombre De La Obra:</b> Carretera Juanjui-Tocache, tramo Pizana - La Polvora - Pizarron - Perlamayo - Campanilla	<b>Personal Encargado:</b> BORIS WALTER AYLLÓN CARCELÉN
---------------------------------	---------------------------	-------------------------------------	--	---

### PANEL FOTOGRAFICO

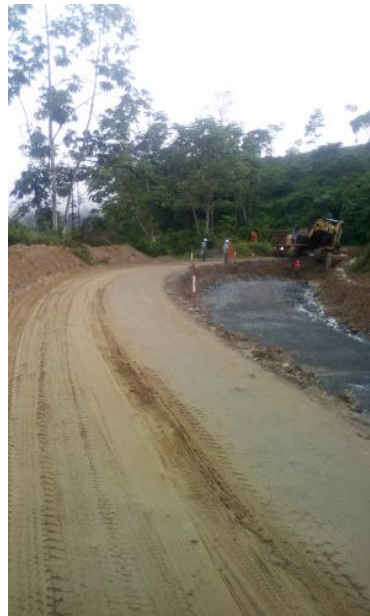
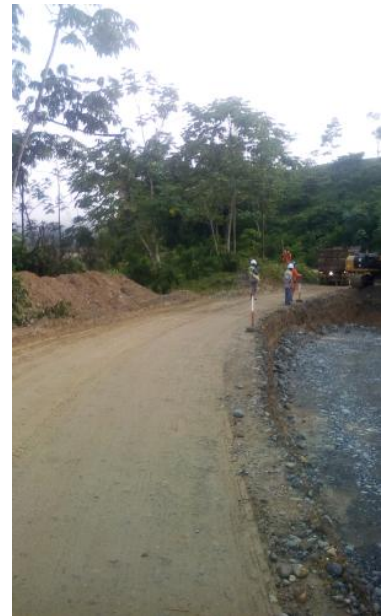
Visita de seguimiento en campo: Nivelación y replanteo de mejoramientos de suelos

desde la progresiva 38+080 se efectúa la nivelacion y replanteo del mejoramiento de suelos

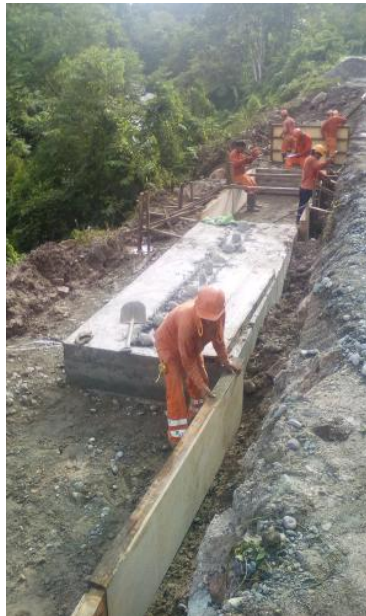
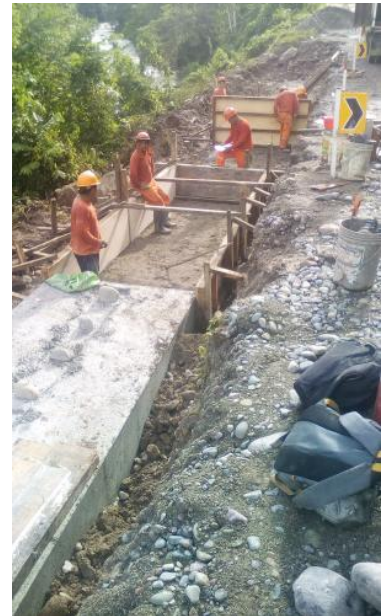
Visita de seguimiento en campo: bases de muro ciclópeo

En la progresiva 39+399 se realiza el vaciado de muro de concreto ciclópeo

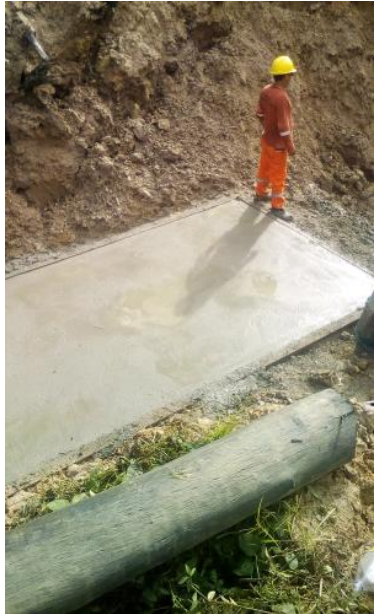
**Actividades:**  
Visita de seguimiento en campo: Construcción de solado para bases de muro

**CDescripcion\_\_\_\_\_:**  
En la progresiva Km. 40+481 a 40+496 se ha vaciado el solado para la construcción de una base de muro de concreto reforzado, al lado se excava para la construcción de la base de un muro ciclópeo.

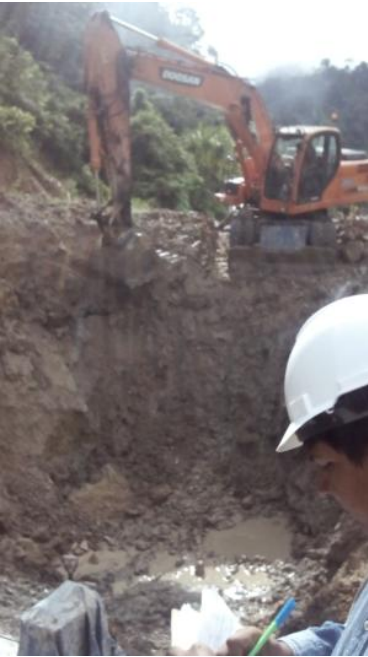
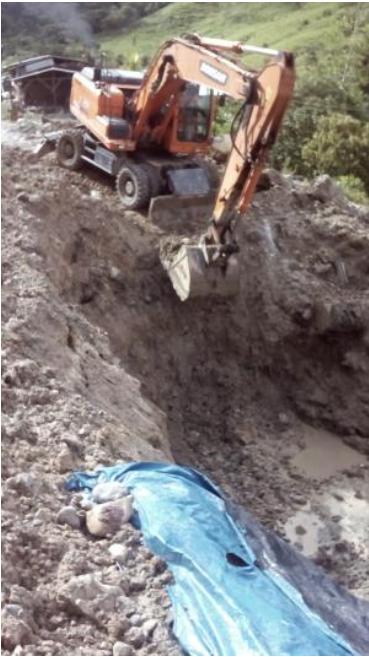
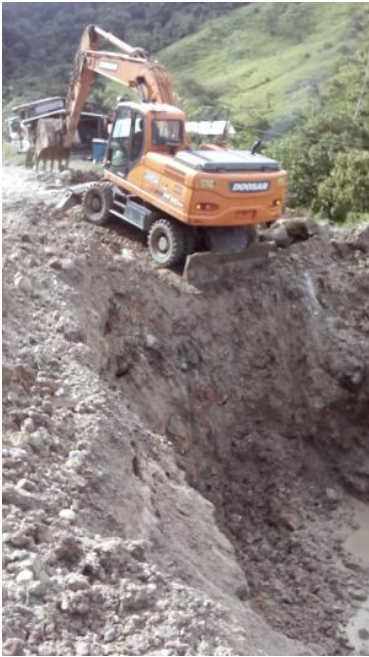
**Actividades:**  
Visita de seguimiento en campo: Excavación para base de muro.

**CDescripcion\_\_\_\_\_:**  
En la progresiva KM, 40+481 se realiza la excavación utilizando una excavadora de ruedas neumáticas ,

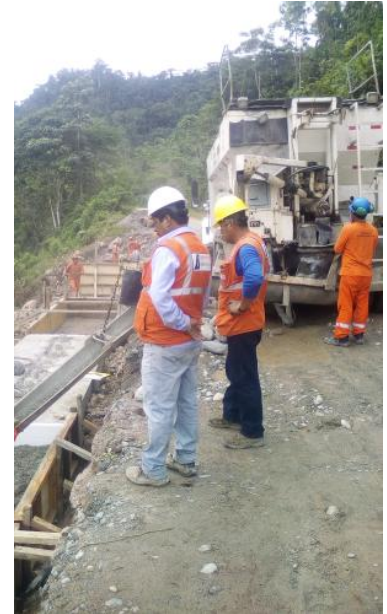
**Actividades:**Visita de seguimiento en campo: Vaciado de base de concreto de Rcc =140 Kg/cm<sup>2</sup> para muro**CDescripcion\_\_\_\_\_:**En la progresiva Km, 39+399 se realiza el vaciado de la base de muro de concreto ciclopeo de 140 Kg/cm<sup>2</sup> a los 28 dias,**Foto1:**
