BITACORA ELECTRÓNICA DE OBRA

REGISTRO DE LA BITACORA Y FOTO DEL CUADERNO DE OBRA

Confirma Bitacora: Si	Nro Informe: 74	Fecha Informe: 17-04-2019	Nombre De La Obra: Carretera Juanjui-Tocache, tramo Pizana - La Polvora - Pizarron - Perlamayo - Campanilla	Personal Encargado: BORIS WALTER AYLLÓN CARCELÉN
---------------------------------	---------------------------	-------------------------------------	--	---

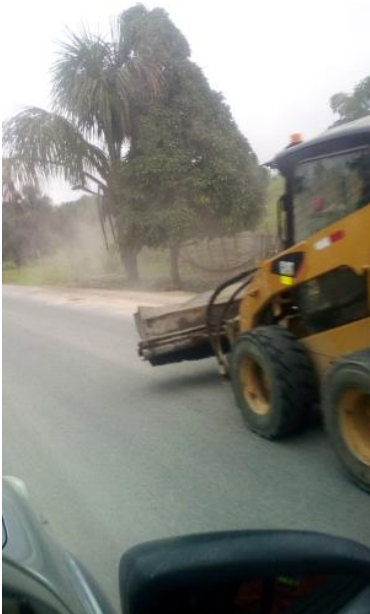
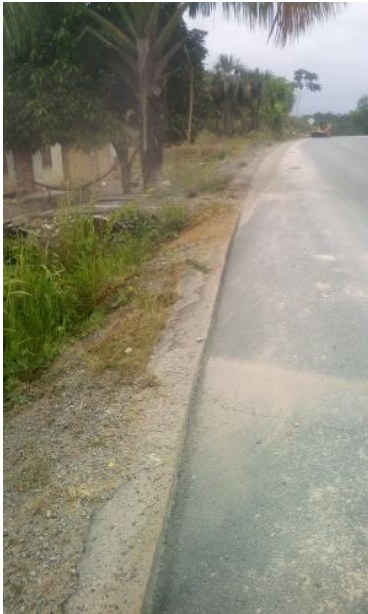
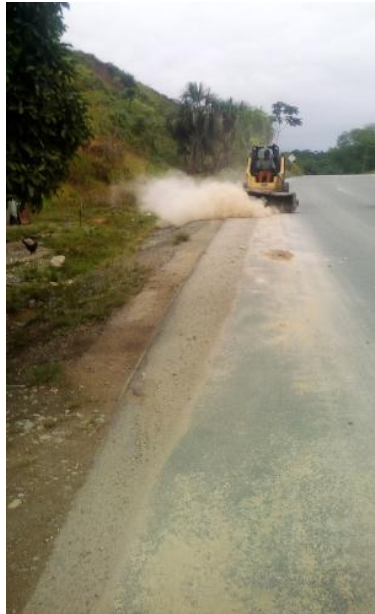
CDescripcion_____:
En la Progresiva Km. 4+000 se esta limpiando las cunetas de drenaje con el uso de una retroexcavadora.

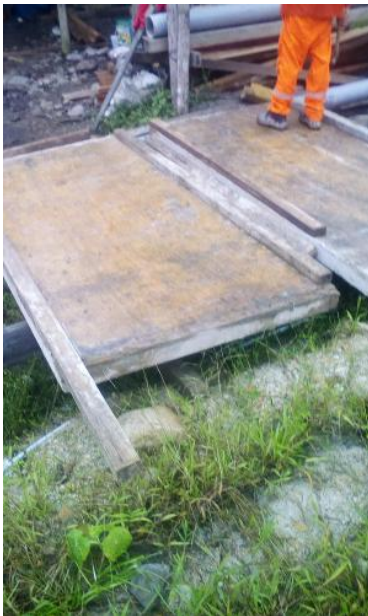
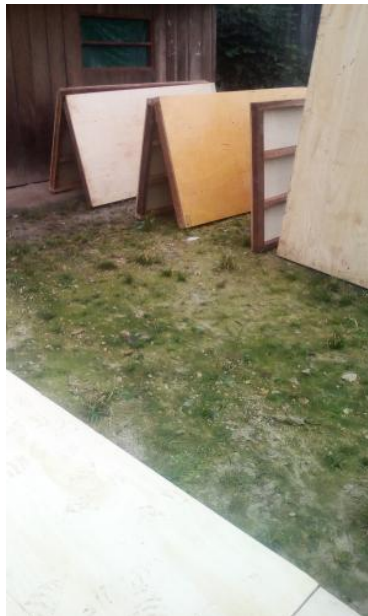
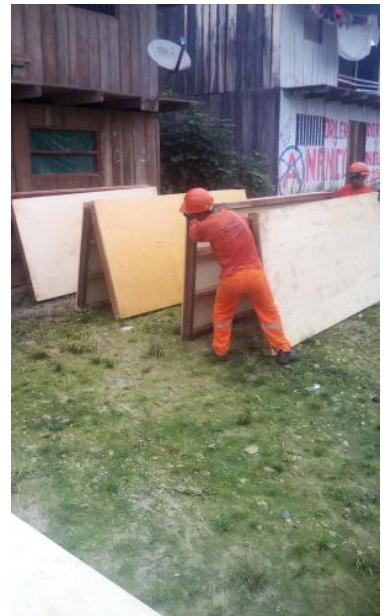
En la progresiva Km. 37+100 por el margen derecho se está preparando la madera para el encofrado de los muros.

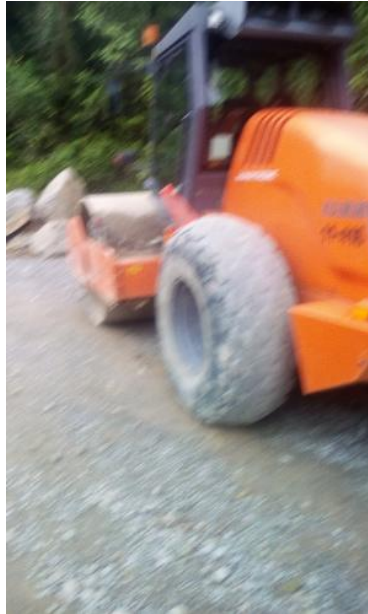
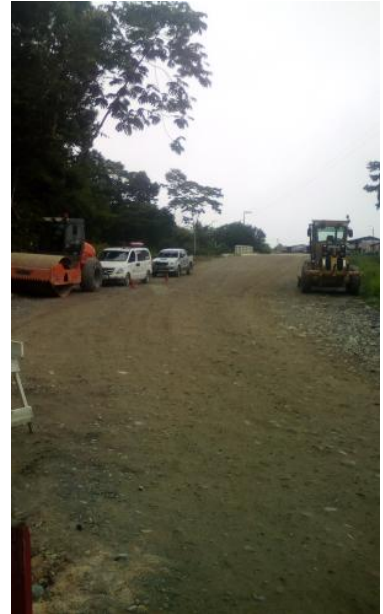
En el Km. 38+000 se están utilizando una excavadora de oruga , motoniveladora y vibrocompactadora para labores de mejoramiento de suelos y diez volquetes para el transporte de los suelos y el material de relleno.

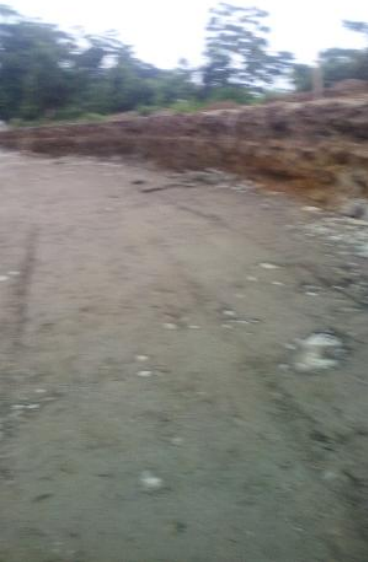
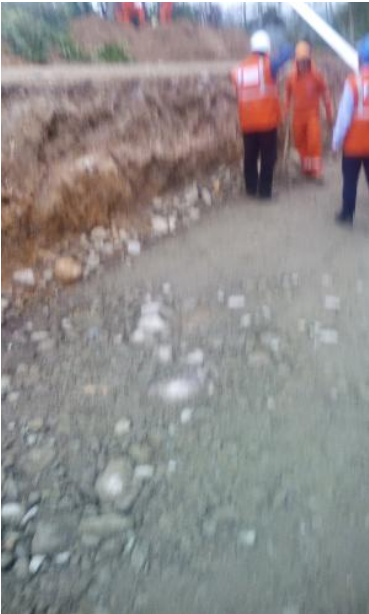
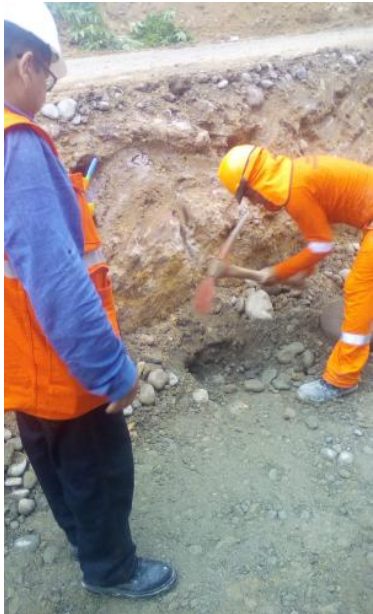
CDescripcion_____:
Desde la progresiva 38+080 se inicio las excavaciones para el mejoramiento de suelos , se mide las profundidades excavado .

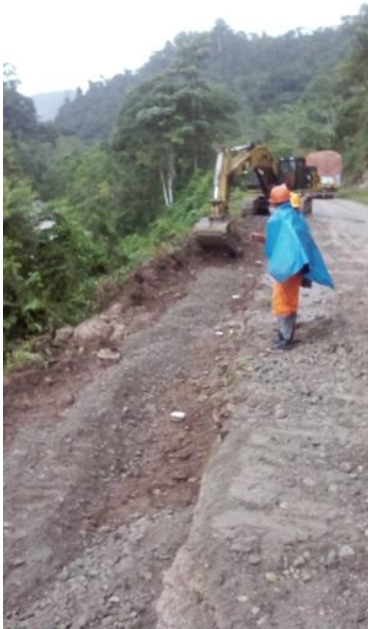
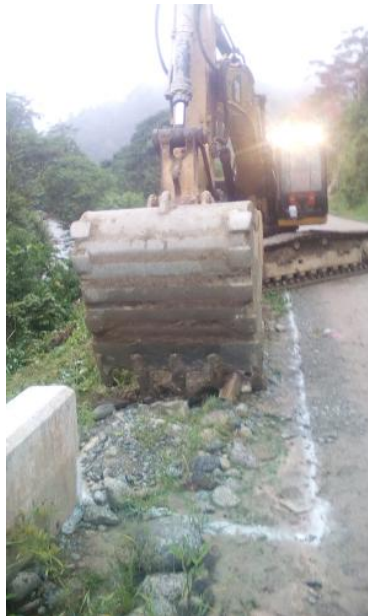
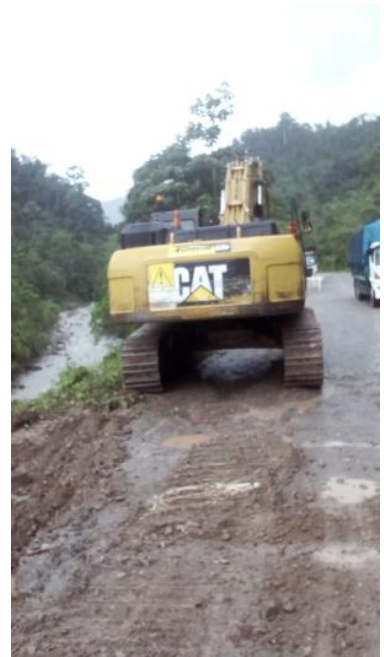
En la progresiva Km. 39+399 a 39+469.6 se esta excavando con una maquina excavadora de oruga , para la construcción de muro

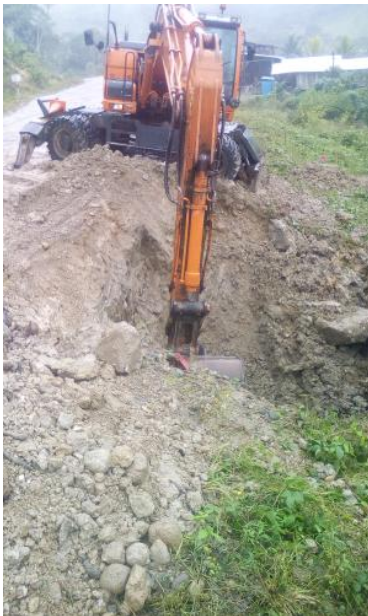
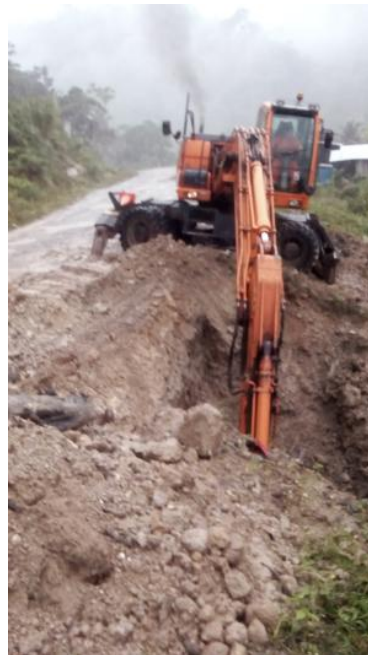
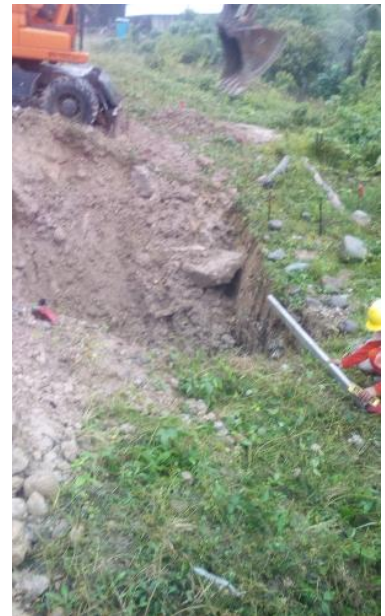
En la progresiva KM. 40+490 se esta excavando por el margen izquierdo, utilizando una maquina excavadora de ruedas, para la construcción de un muro.

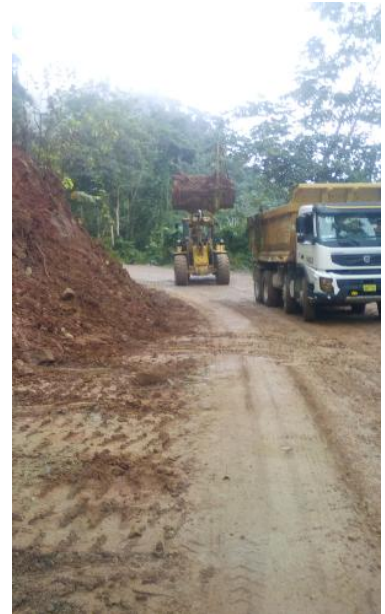
CDescripcion_____:
Desde la progresiva 67+000 a la 69000 se esta realizando la remoción de derrumbes utilizando una retroexcavadora y tres volquetes

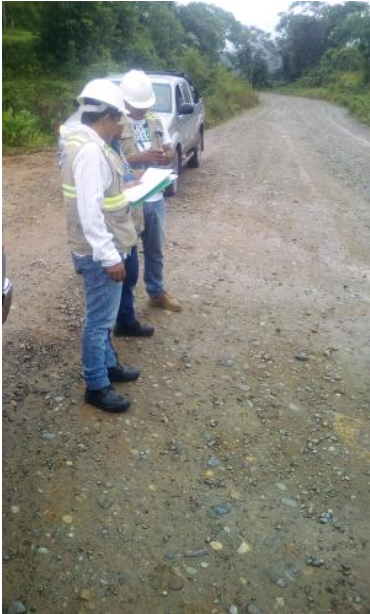
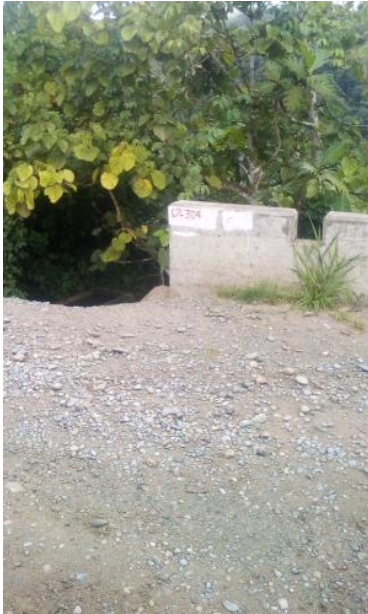
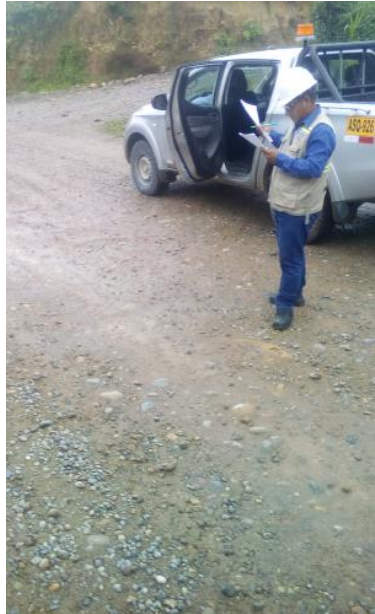
CDescripcion_____:
En la progresiva Km. 67+300 los especialistas y técnicos de la supervisión revisando en campo los sitios donde se solicito autorización para iniciar trabajos de mejoramientos de suelos y muros

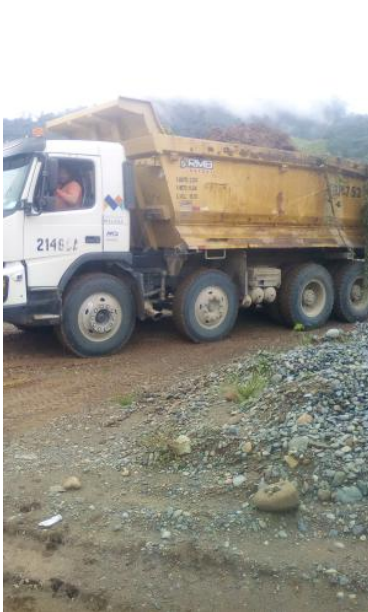
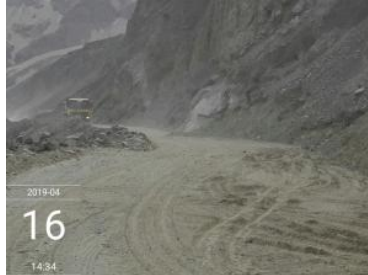
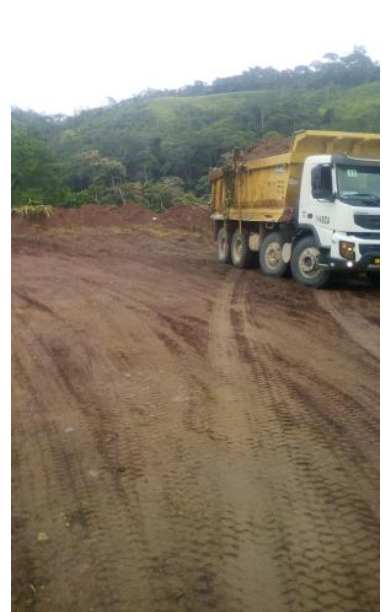
CDescripcion_____:
En la progresiva Km. 67+800 se ubica el sitio DME donde se descarga el material producto de los derrumbes

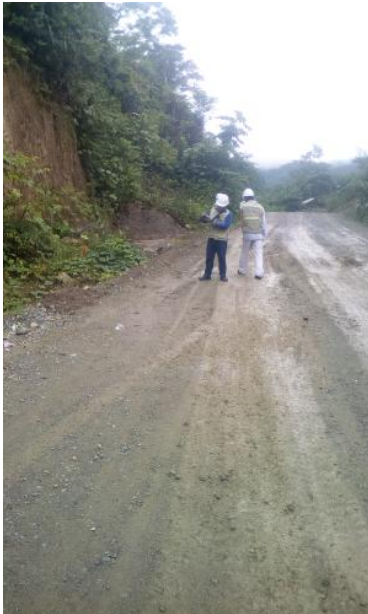
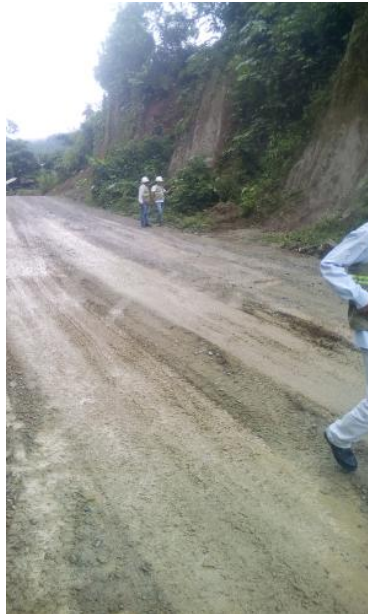
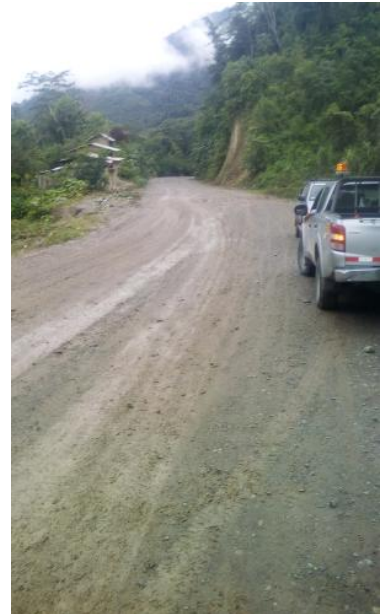
Entre las progresiva 69+000 a la 70+000, La supervisión está recorriendo los sitios donde se ejecutaran labores de mejoramiento de suelos y muros.

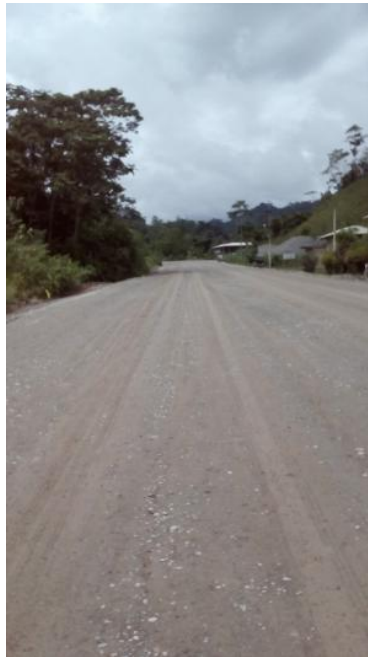
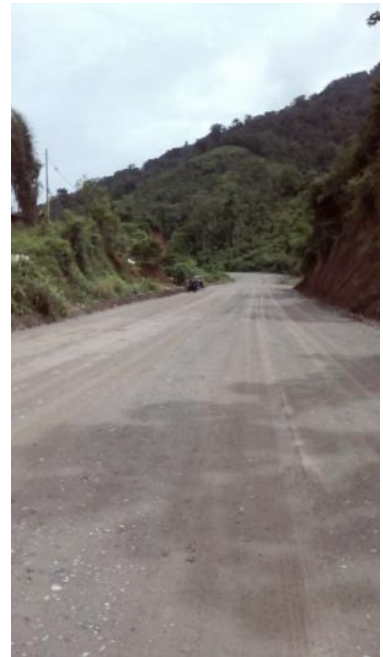
Desde la progresiva 69+000 se ha realizado el mejoramiento de los suelos.

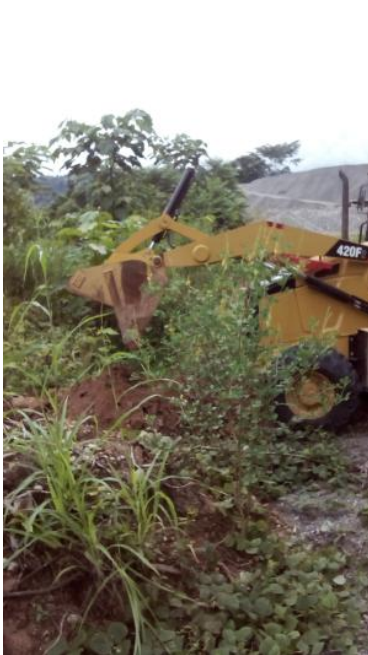
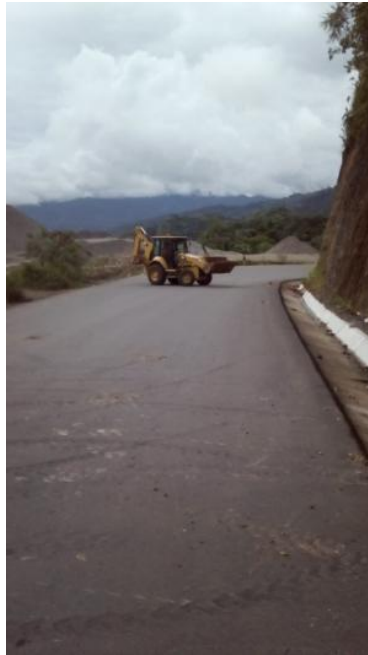
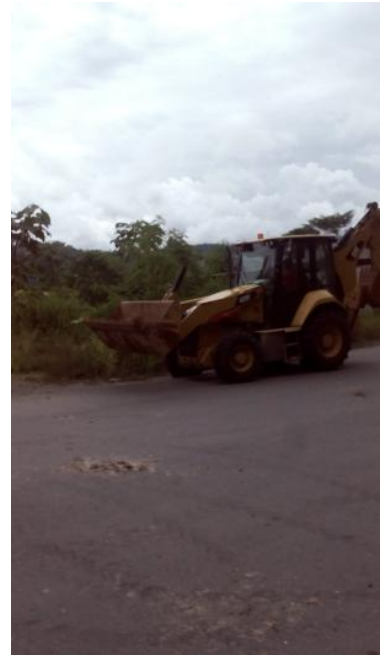
CDescripcion_____:
En las progresiva Km. 79+000 a 79+840 se están realizando labores de limpieza de cunetas utilizando retroexcavadora

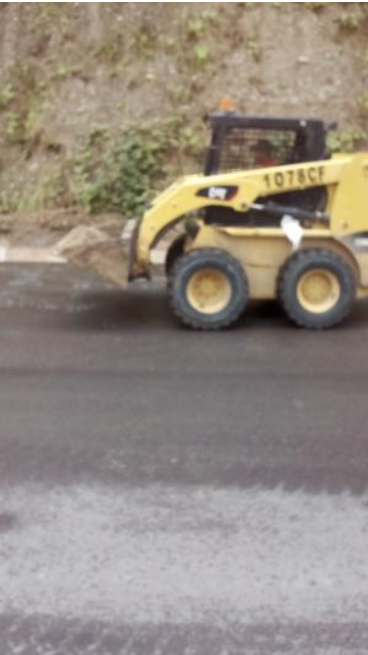
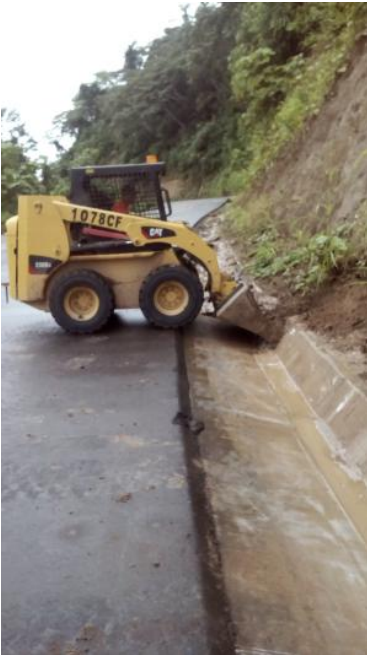
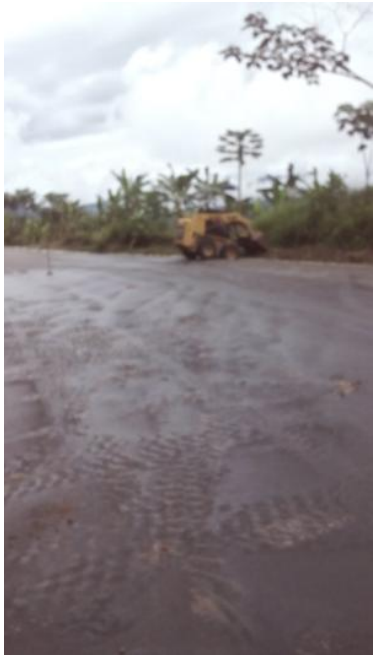
CDescripcion_____:
En la progresiva Km. 79200 se esta realizando la limpieza de cunetas utilizando un mini cargador
