## BITACORA ELECTRÓNICA DE OBRA

### REGISTRO DE LA BITACORA Y FOTO DEL CUADERNO DE OBRA

<b>Confirma Bitacora:</b> Si	<b>Nro Informe:</b> 74	<b>Fecha Informe:</b> 17-04-2019	<b>Nombre De La Obra:</b> Carretera Juanjui-Tocache, tramo Pizana - La Polvora - Pizarron - Perlamayo - Campanilla	<b>Personal Encargado:</b> BORIS WALTER AYLLÓN CARCELÉN
---------------------------------	---------------------------	-------------------------------------	--	---

Visita de seguimiento en campo de las labores de mejoramiento de suelos, excavaciones para construcción de muros, preparado de encofrados para muros, transportes de material para rellenos, labores de mantenimiento vial. replanteo topografico

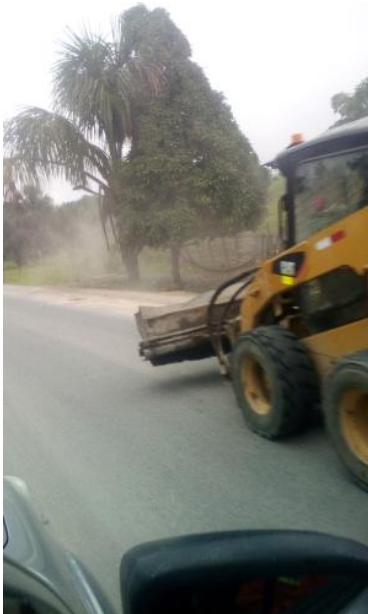
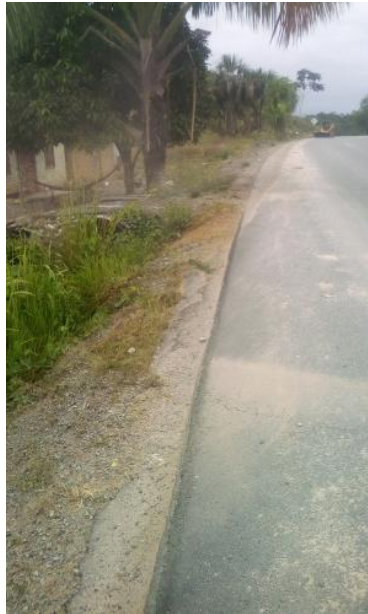
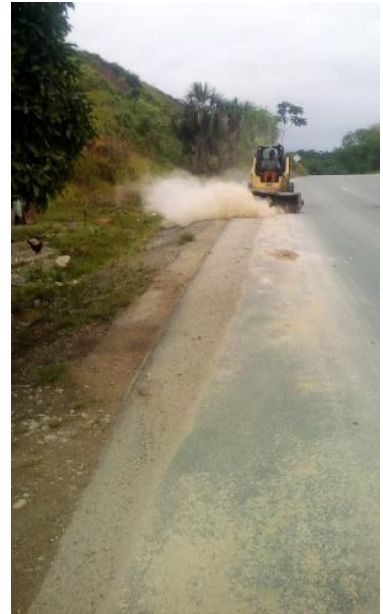
Visita de seguimiento en campo: Limpieza de cunetas con retroexcavadoras

En la Progresiva Km. 4+000 se esta limpiando las cunetas de drenaje con el uso de una retroexcavadora.

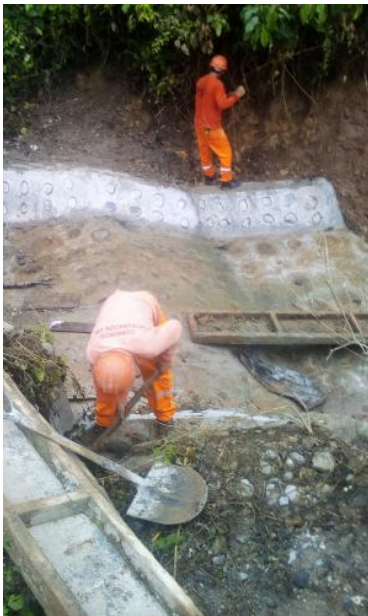
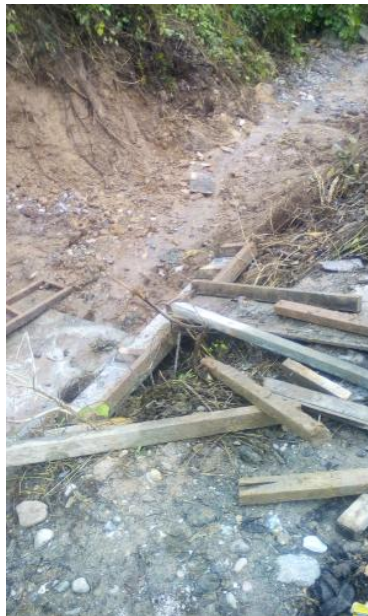
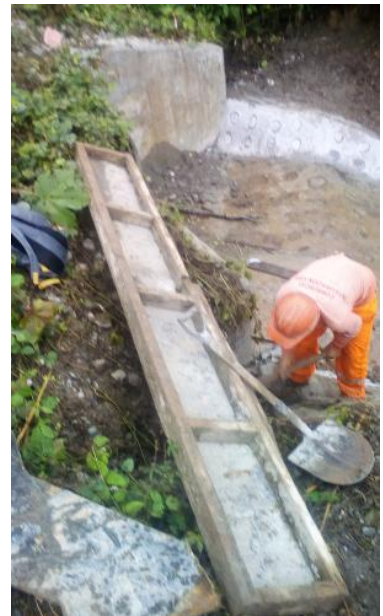
**Visita de seguimiento en campo: Desencofrado**

**En la progresiva Km. 36+799 se esta realizando el desencofrado del emboquillado de concreto y piedra.**

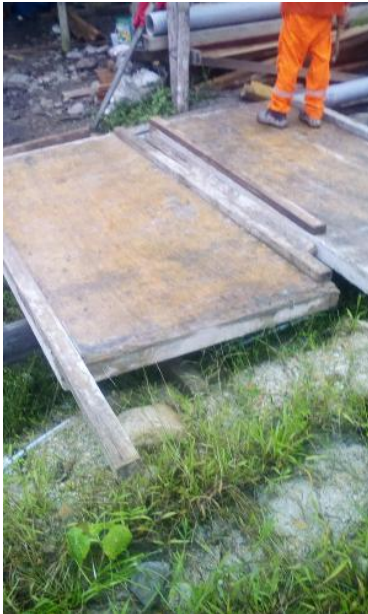
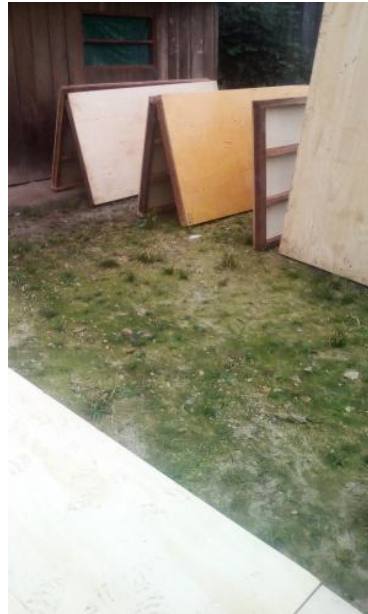
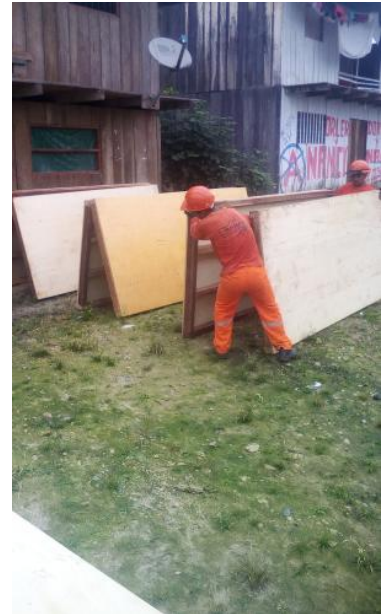
Visita de seguimiento en campo: Preparación de paneles de madera para muros

En la progresiva Km. 37+100 por el margen derecho se está preparando la madera para el encofrado de los muros.

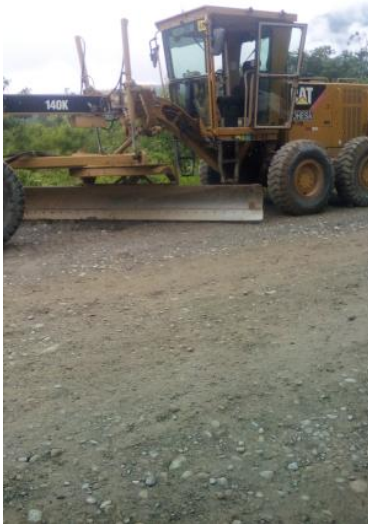
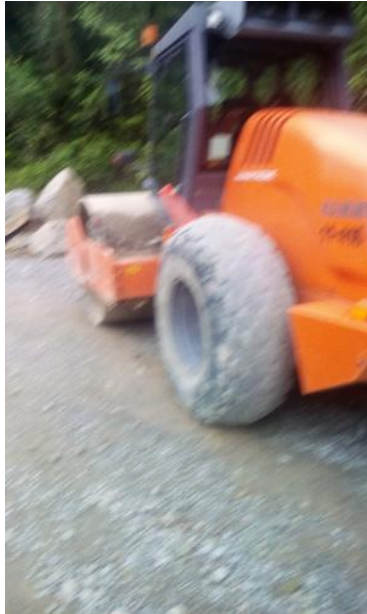
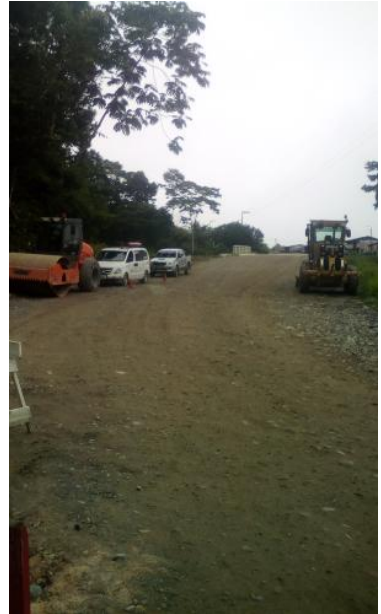
**Actividades:**  
Visita de seguimiento en campo: Maquinaria utilizada en los mejoramiento de suelos

**CDescripcion\_\_\_\_\_:**  
En el Km. 38+000 se están utilizando una excavadora de oruga , motoniveladora y vibrocompactadora para labores de mejoramiento de suelos y diez volquetes para el transporte de los suelos y el material de relleno.

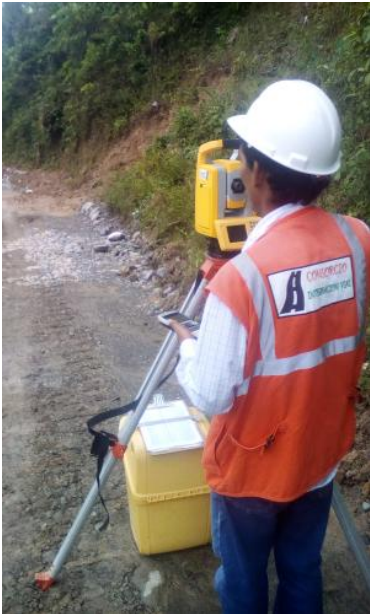
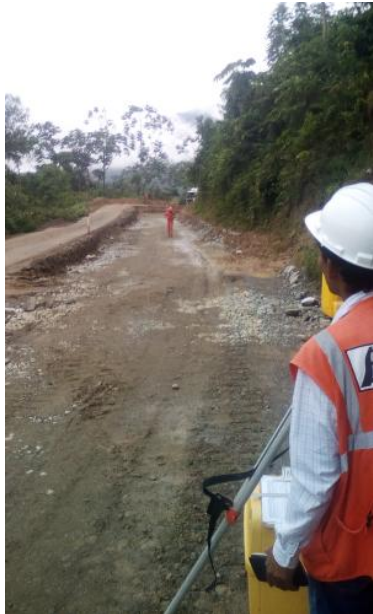
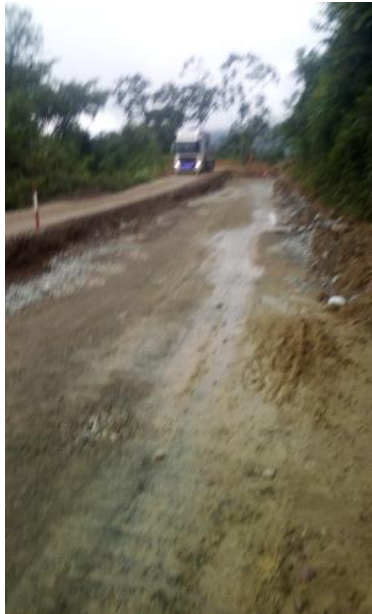
**Actividades:**  
Visita de seguimiento en campo: levantamiento topográfico

**CDescripcion\_\_\_\_\_:**  
En la progresiva Km. 38+080 se hace el levantamiento topografico de las excavaciones realizadas.

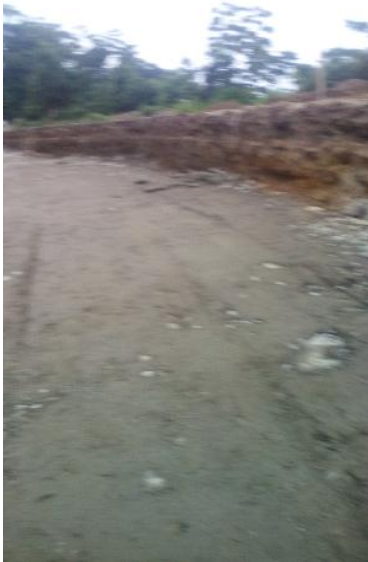
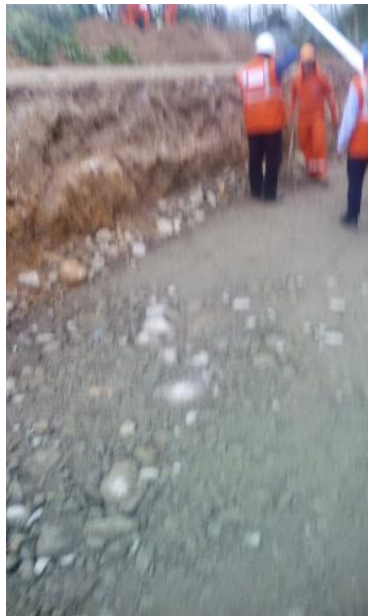
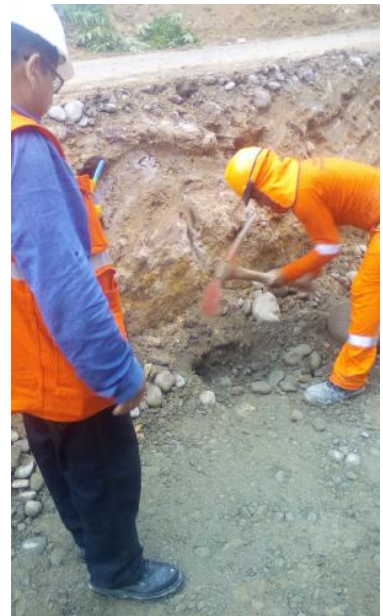
Visita de seguimiento en campo: Labores de mejoramiento

Desde la progresiva 38+080 se inicio las excavaciones para el mejoramiento de suelos , se mide las profundidades excavado .

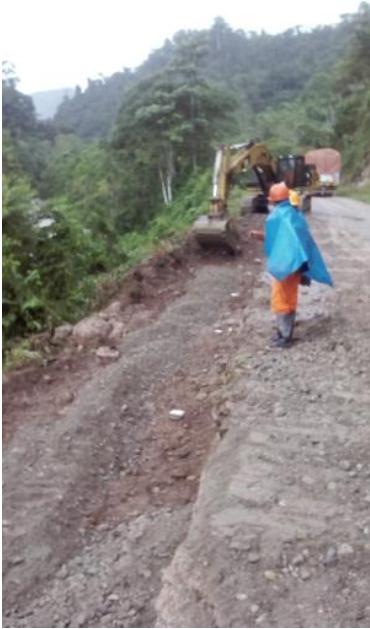
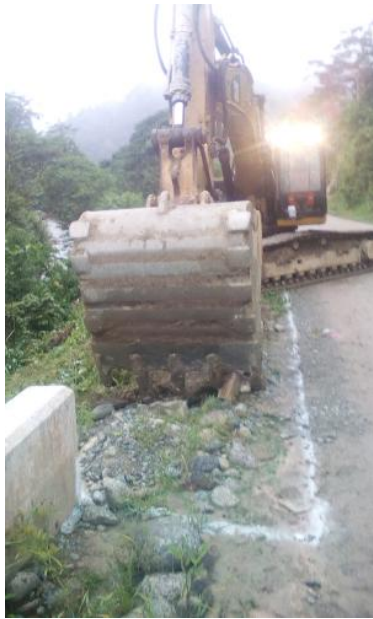
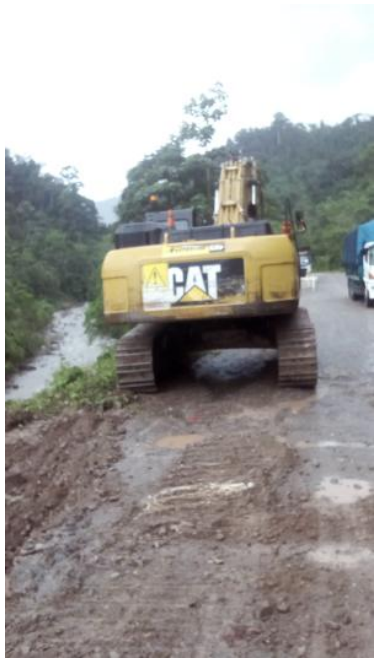
**Actividades:**  
Visita de seguimiento en campo: Excavación a maquina

**CDescripcion\_\_\_\_\_:**  
En la progresiva Km. 39+399 a 39+469.6 se esta excavando con una maquina excavadora de oruga , para la construcción de muro

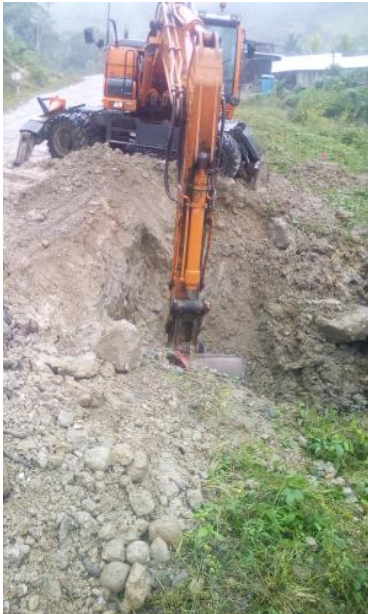
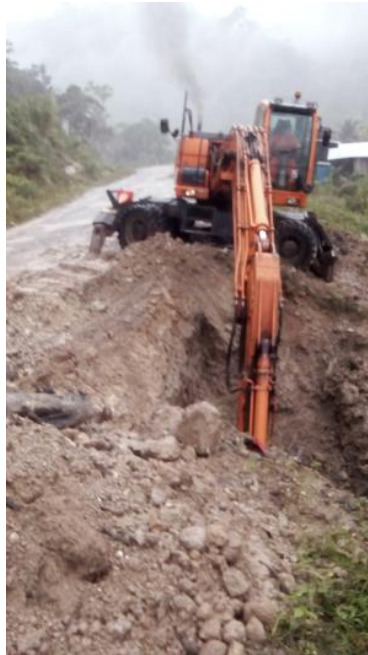
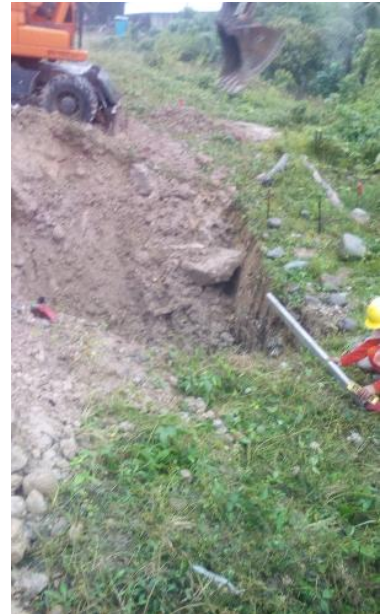
Visita de seguimiento en campo: excavación con maquina excavadora de ruedas

En la progresiva KM. 40+490 se esta excavando por el margen izquierdo, utilizando una maquina excavadora de ruedas, para la construcción de un muro.

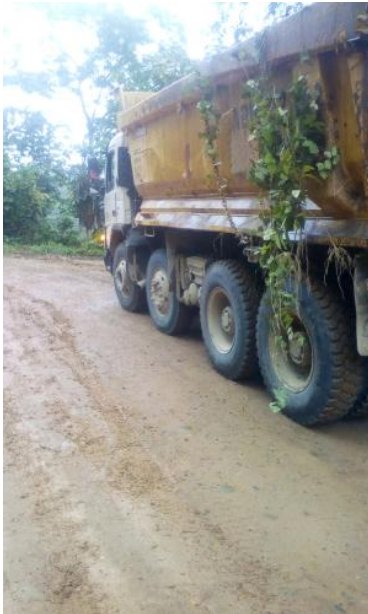
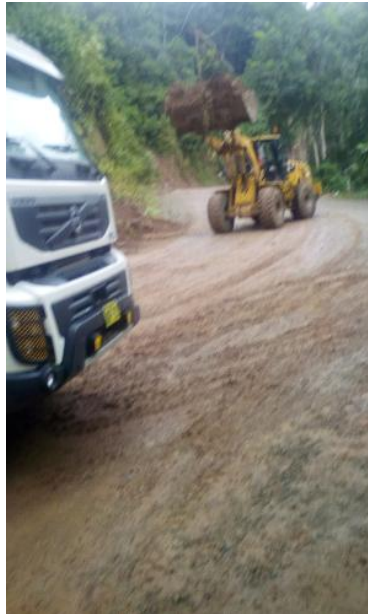
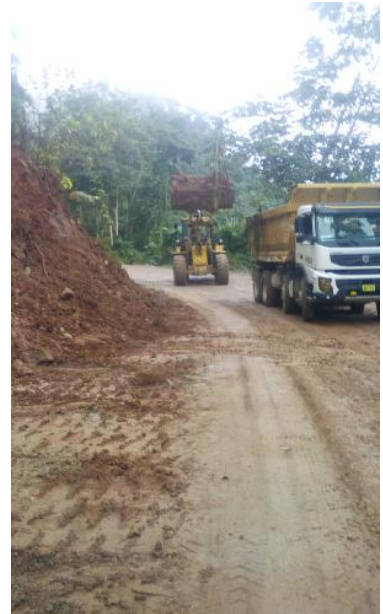
**Actividades:**  
Visita de seguimiento en campo: Remoción de derrumbes

**CDescripcion\_\_\_\_\_:**  
Desde la progresiva 67+000 a la 69000 se esta realizando la remoción de derrumbes utilizando una retroexcavadora y tres volquetes

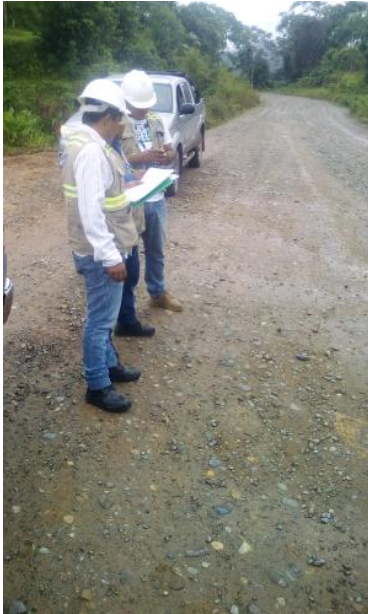
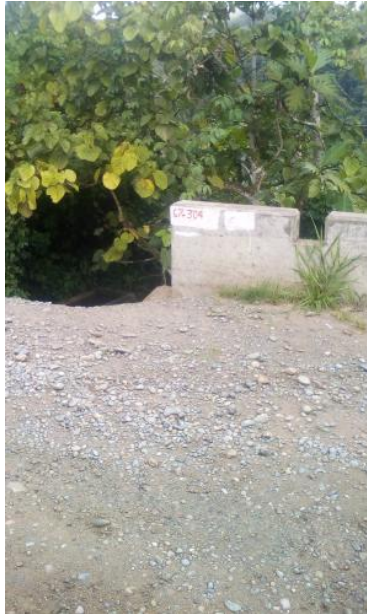
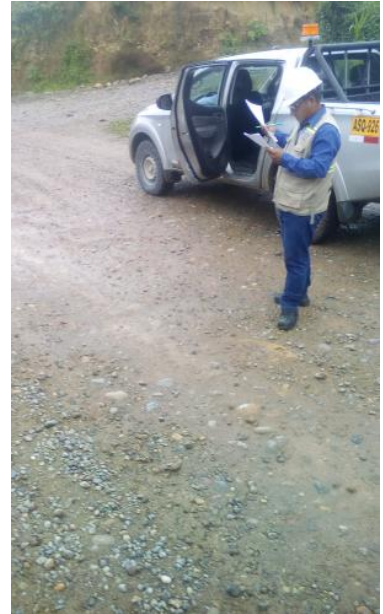
**Actividades:**  
Visita de seguimiento en campo: Supervisión revisando los sitios a trabajar

**CDescripcion\_\_\_\_\_:**  
En la progresiva Km. 67+300 los especialistas y técnicos de la supervisión revisando en campo los sitios donde se solicito autorización para iniciar trabajos de mejoramientos de suelos y muros

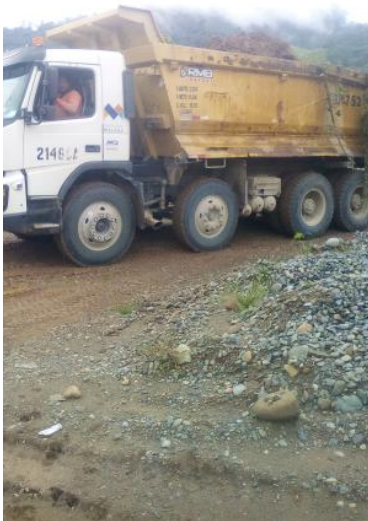
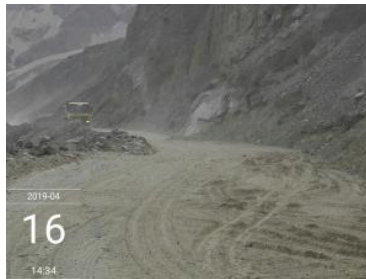
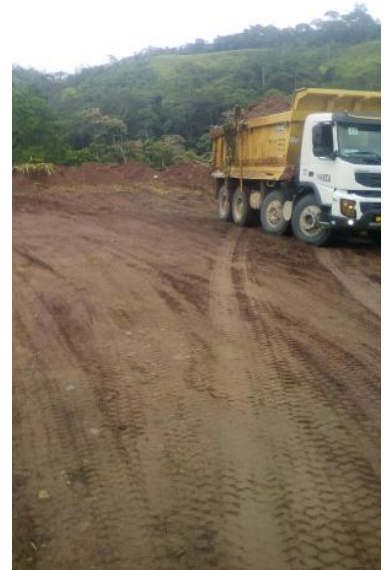
Visita de seguimiento en campo: Sitio de descarga de material de derrumbes

En la progresiva Km. 67+800 se ubica el sitio DME donde se descarga el material producto de los derrumbes

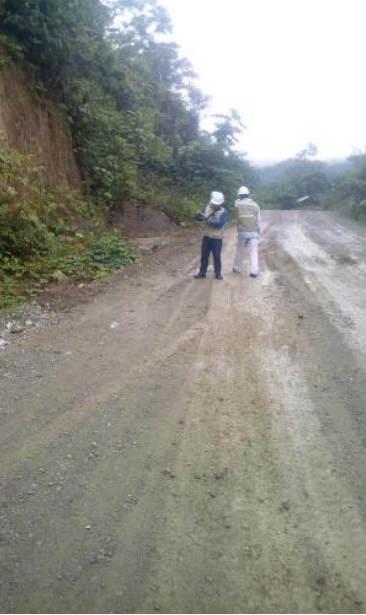
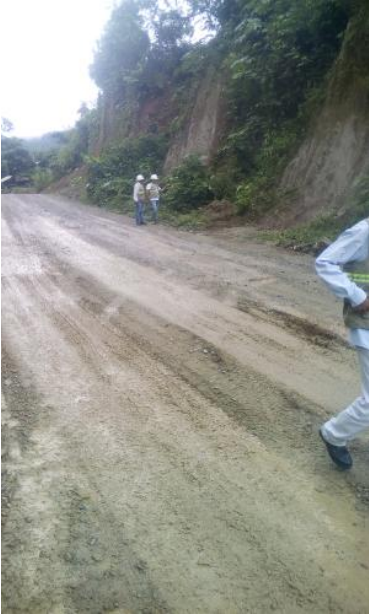
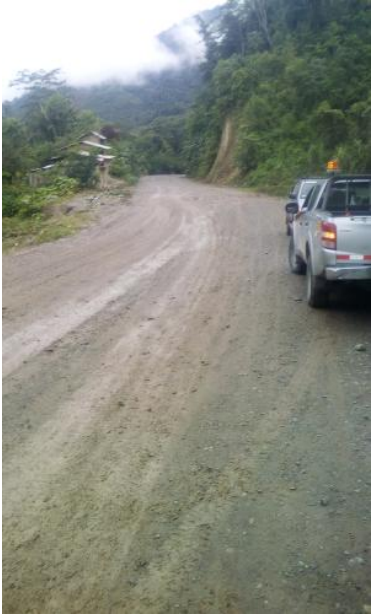
**Actividades:**  
Visita de seguimiento en campo : Supervisión revisando los sitios de trabajo

**CDescripcion\_\_\_\_\_:**  
Entre las progresiva 69+000 a la 70+000, La supervisión está recorriendo los sitios donde se ejecutaran labores de mejoramiento de suelos y muros.

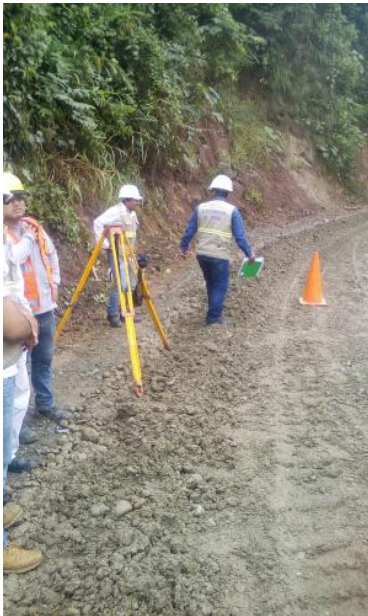
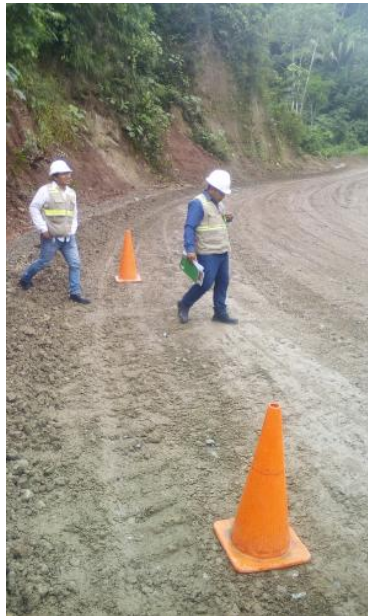
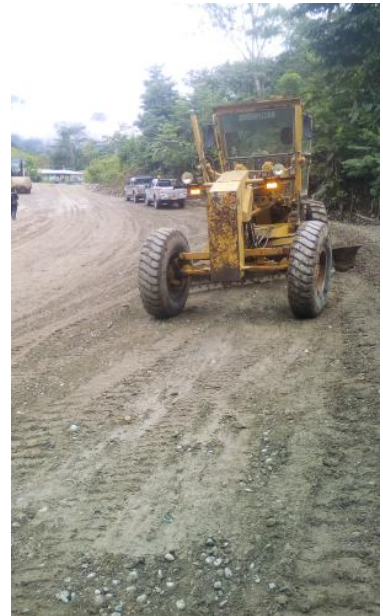
Visita de seguimiento en campo: Mejoramientos de suelos

En la progresiva Km. 69+400, se realizan las labores de mejoramientos de suelos

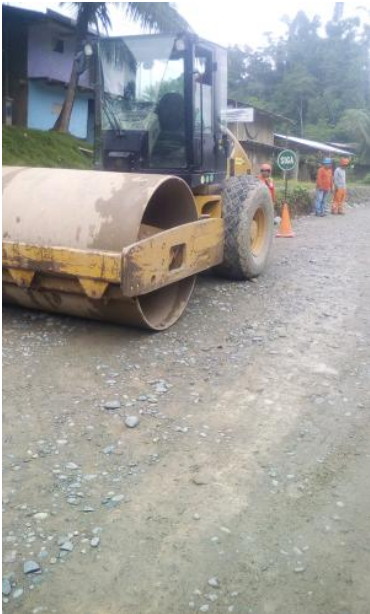
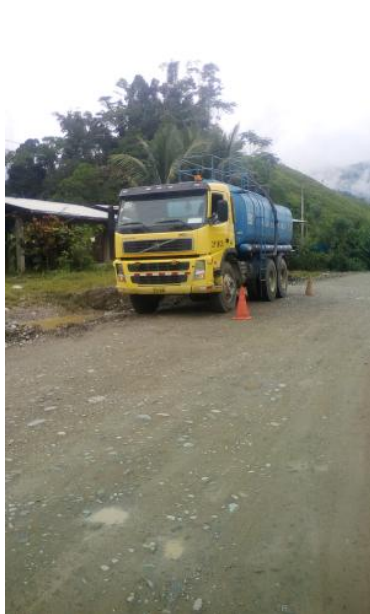
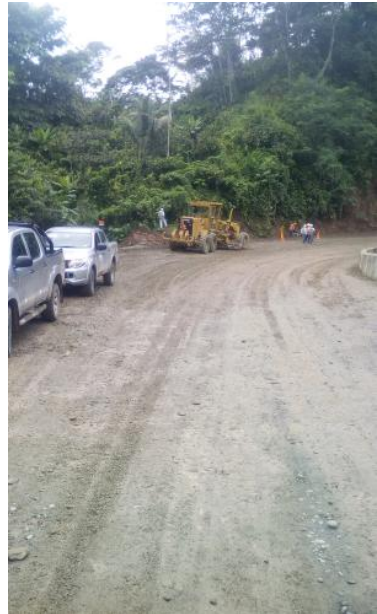
**Actividades:**  
Visita de seguimiento en campo: Mejoramientos de suelos

**CDescripcion\_\_\_\_\_:**  
En la progresiva Km. 69+380 se ubica el equipo vibrocompactador y cisterna de agua para el mejoramiento de suelos del tramo.

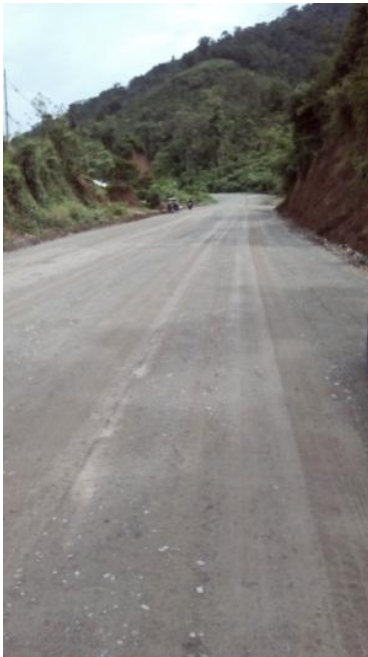
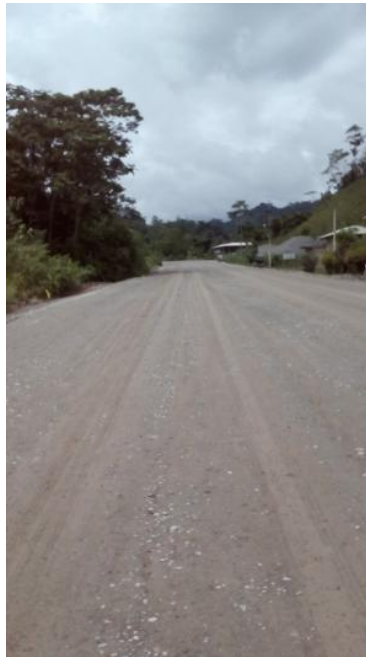
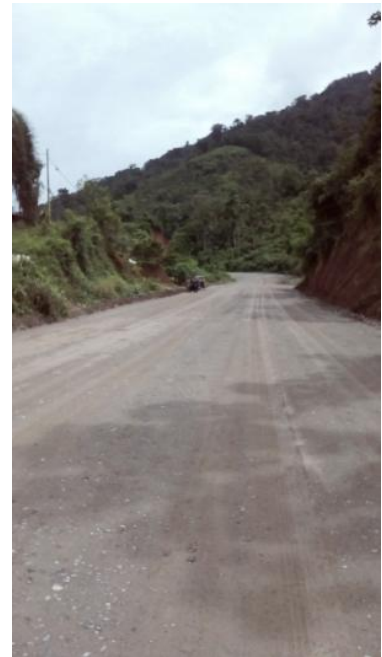
Visita de seguimiento en campo: mejoramiento de suelos

Desde la progresiva 69+000 se ha realizado el mejoramiento de los suelos.

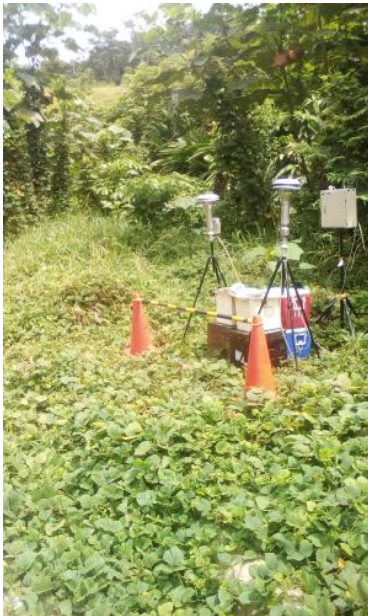
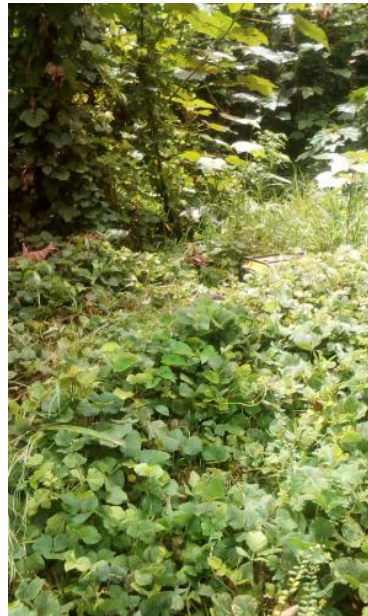
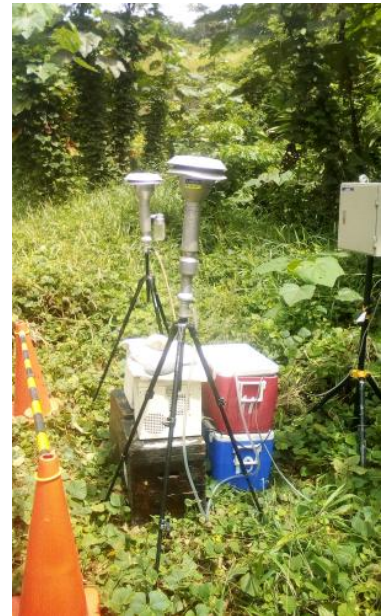
Visita de seguimiento en campo: Monitoreo Ambiental

En la progresiva Km. 82+380, han ubicado un equipo de monitoreo ambiental

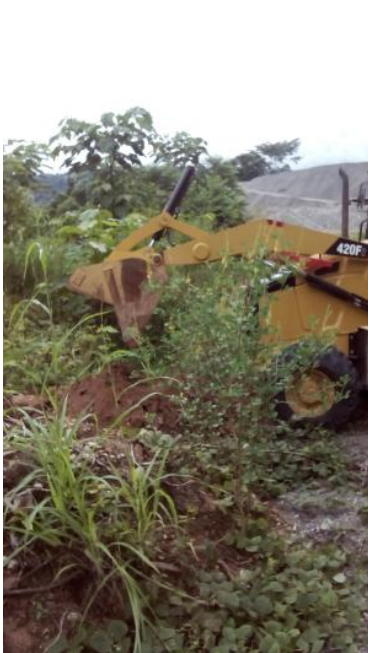
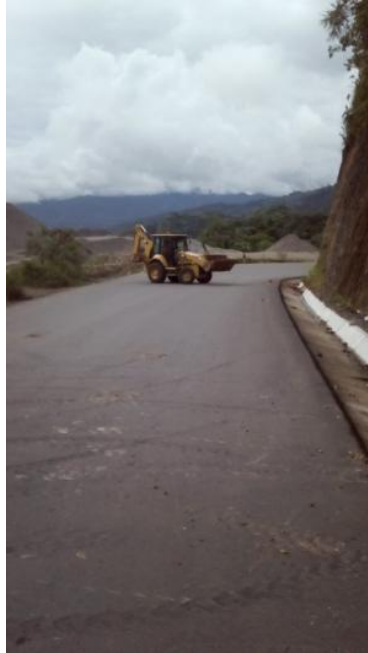
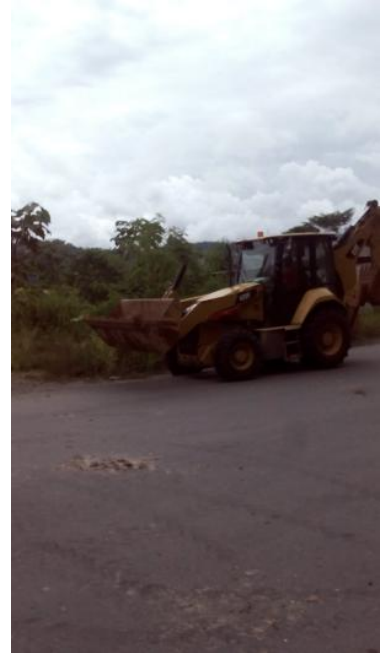
Visita de seguimiento en campo: Limpieza de cunetas.

En las progresiva Km. 79+000 a 79+840 se están realizando labores de limpieza de cunetas utilizando retroexcavadora

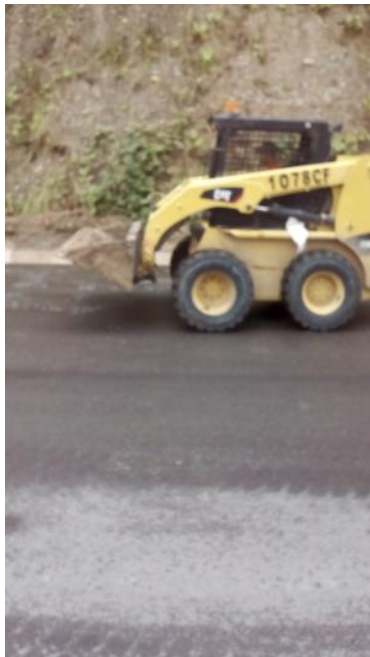
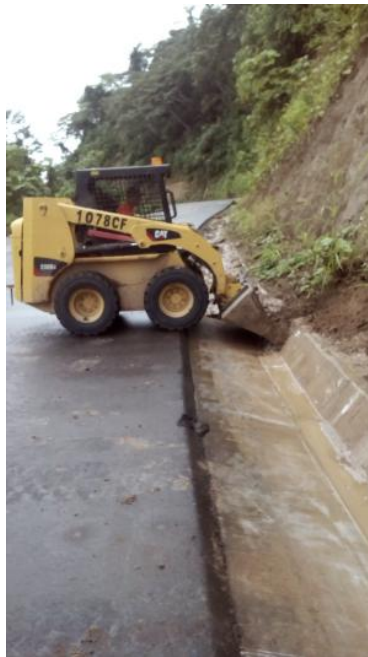
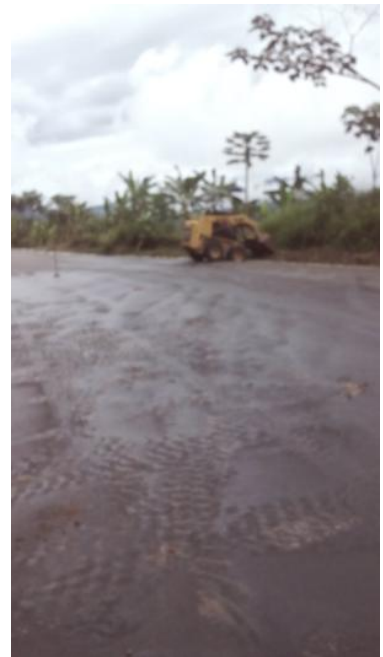
**Actividades:**  
Visita de seguimiento en campo: limpieza de cunetas

**CDescripcion\_\_\_\_\_:**  
En la progresiva Km. 79200 se esta realizando la limpieza de cunetas utilizando un mini cargador
