BITACORA ELECTRÓNICA DE OBRA

REGISTRO DE LA BITACORA Y FOTO DEL CUADERNO DE OBRA

Confirma Bitacora: Si	Nro Informe: 72	Fecha Informe: 15-04-2019	Nombre De La Obra: Carretera Juanjui-Tocache, tramo Pizana - La Polvora - Pizarron - Perlamayo - Campanilla	Personal Encargado: BORIS WALTER AYLLÓN CARCELÉN
---------------------------------	---------------------------	-------------------------------------	--	---

Visita de seguimiento en campo de actividades de mantenimiento vial, transporte de material granular hasta los depósitos de acopio, actividades del presupuesto principal y de adicionales aprobados: construcción de emboquillados, mejoramiento de suelos.

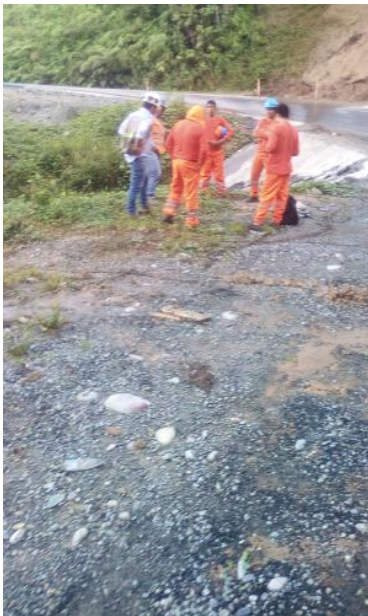
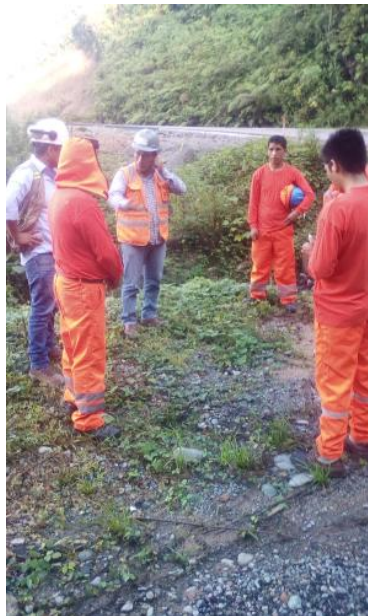
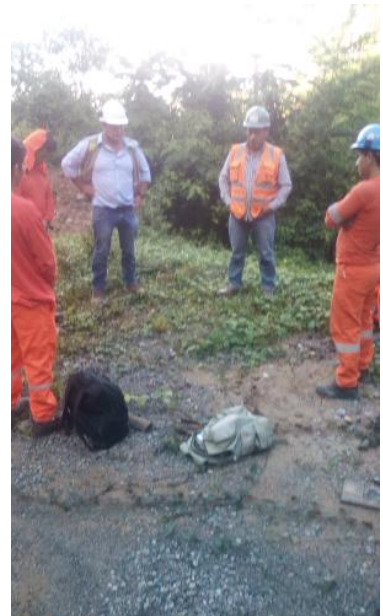
Visita de seguimiento en obra: Charla de seguridad en labores de mantenimiento

En la progresiva 18+000 Se da una charla de seguridad previamente antes de iniciar las labores de mantenimiento vial.

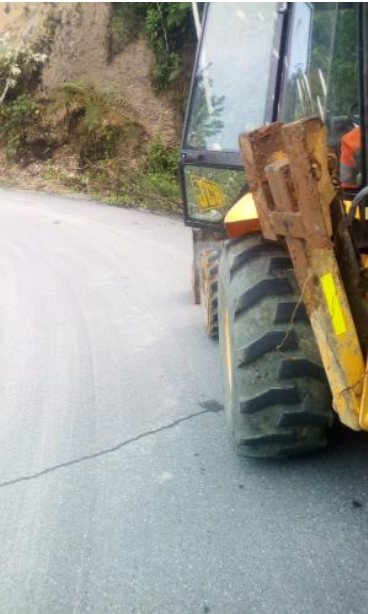
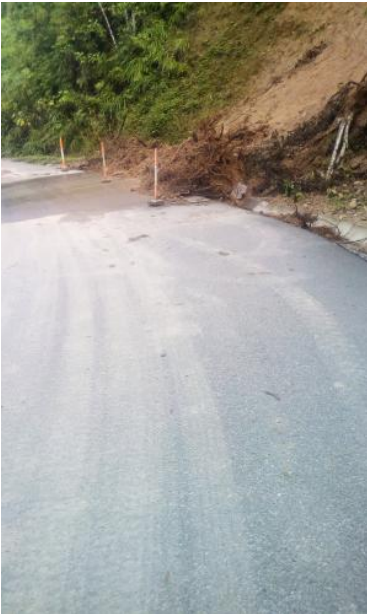
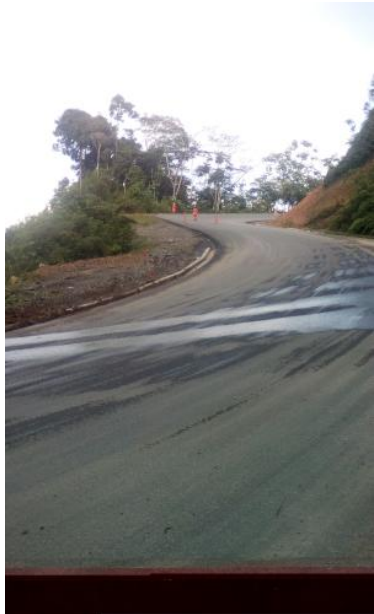
Actividades:
Visita de seguimiento en campo: señalización ,limpieza y remoción

CDescripcion_____:
Desde la progresiva 18+000 se coloca la señalización en todo el sector, para labores de limpieza y remoción de derrumbes utilizando un equipo retroexcavador y un volquete.

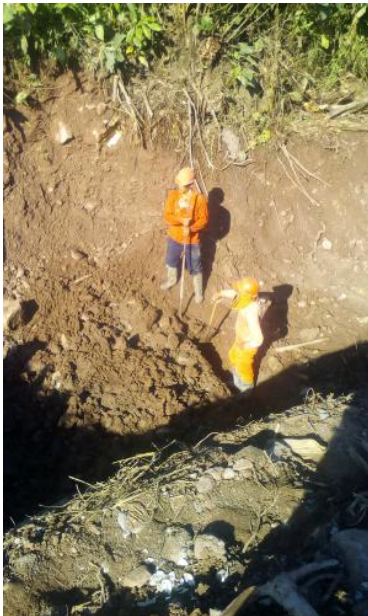
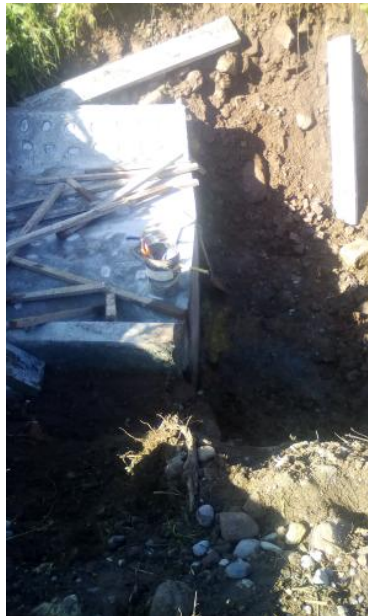
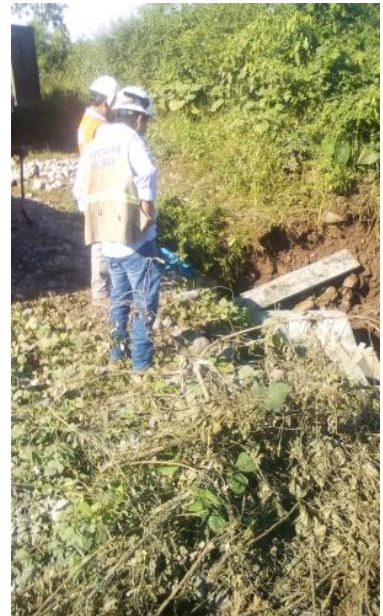
Visita de seguimiento en campo: Excavación a mano

En la progresiva 36+433 se esta realizando la excavación a mano para llegar a los niveles exigidos por el expediente, ademas se realiza el suministro de material de encofrado para el emboquillado de concreto y piedra en la salida del cabezal de alcantarilla.

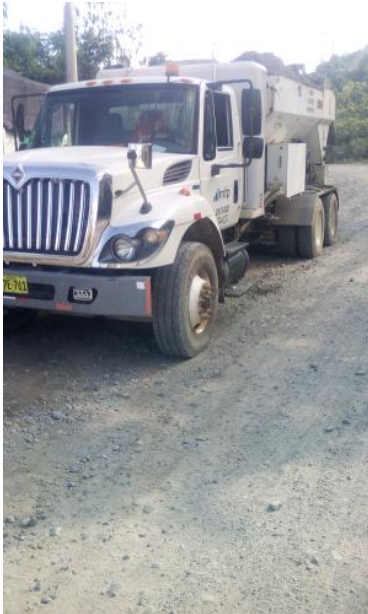
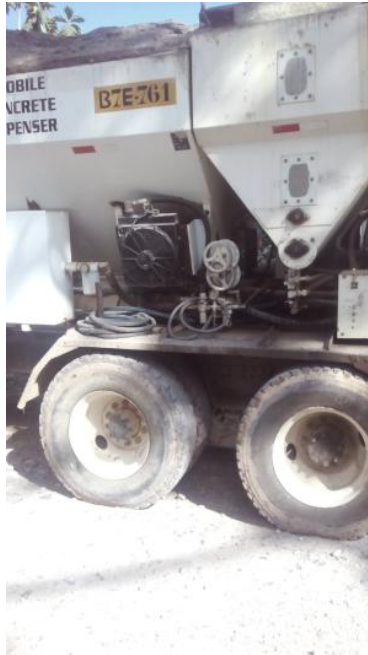
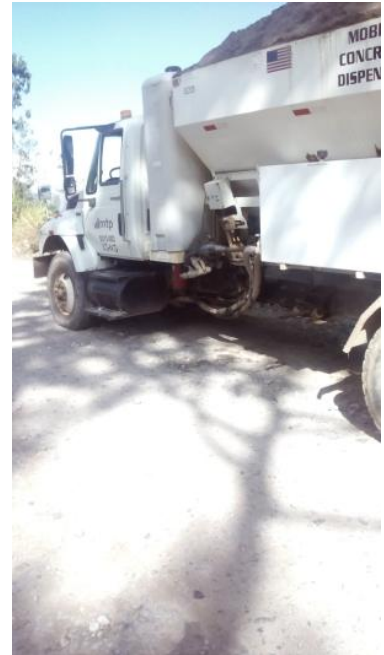
Actividades:
Visita de seguimiento en campo: Dispensador de Concreto

CDescripcion_____:
En la progresiva Km. 39+000 se abastece de arena, piedra chancada, cemento y agua al dispensador de concreto , para el vaciado de los emboquillados.

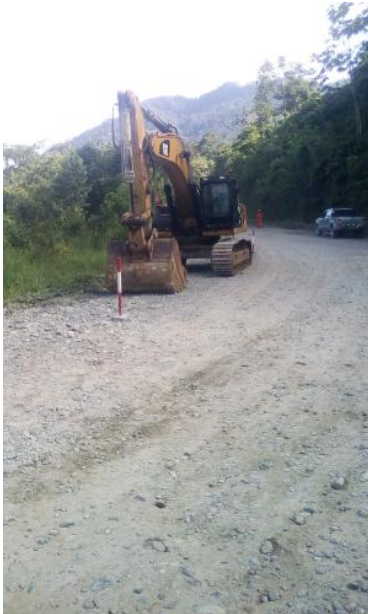
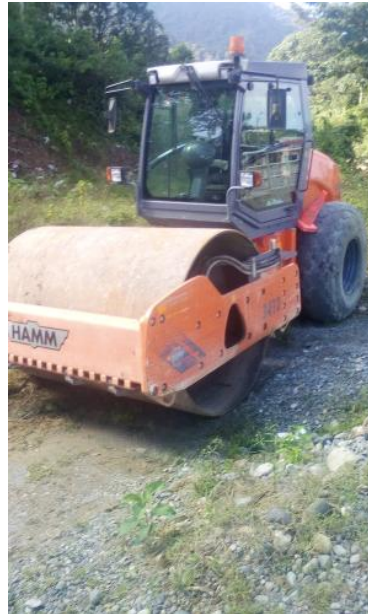
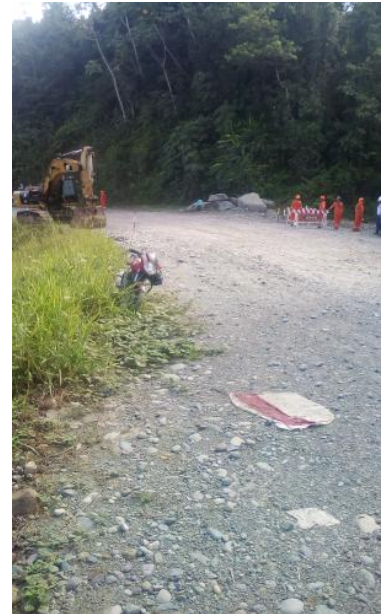
Visita de seguimiento en campo: Inicio de actividades de mejoramientos de suelos.

Desde la progresiva Km. 38+000 se inicia las actividades de mejoramiento, iniciando con la incorporación de una excavadora de oruga, un compactador de rodillos.

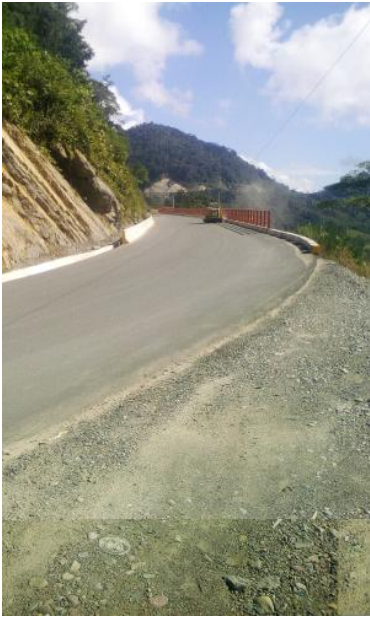
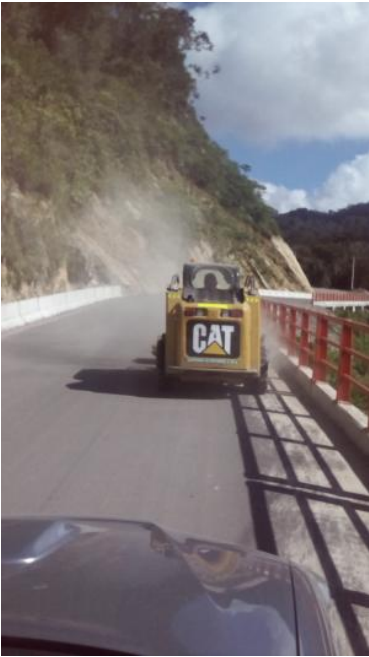
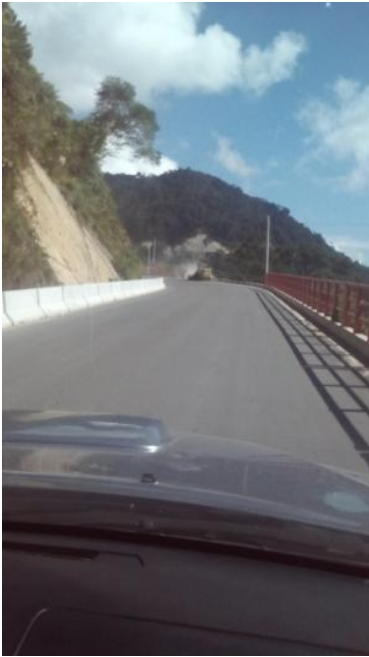
Actividades:
Visita de seguimiento en campo: limpieza de calzada con equipo barredora motocat

CDescripcion_____:
Desde la progresiva 45+000 a la 49+000 se esta limpiando la calzada, utilizando una barredora motocat

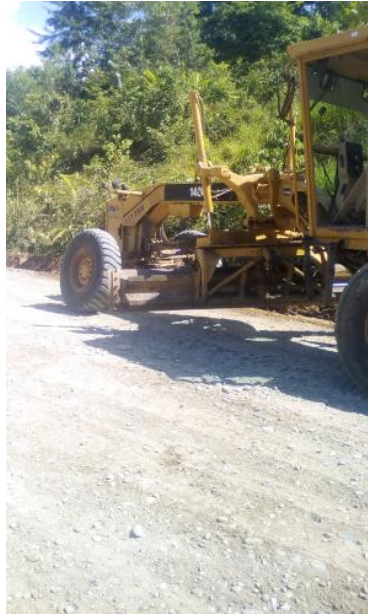
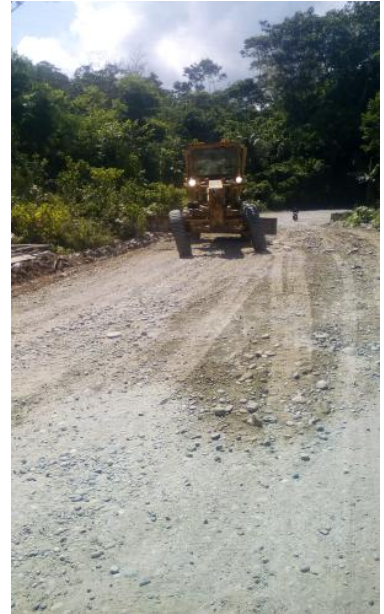
Visita de seguimiento en campo: inicio de actividades de conformación y limpieza con motoniveladora

Desde la progresiva Km. 69+450 a 69+900 se esta conformando y limpiando la superficie, utilizando motoniveladora

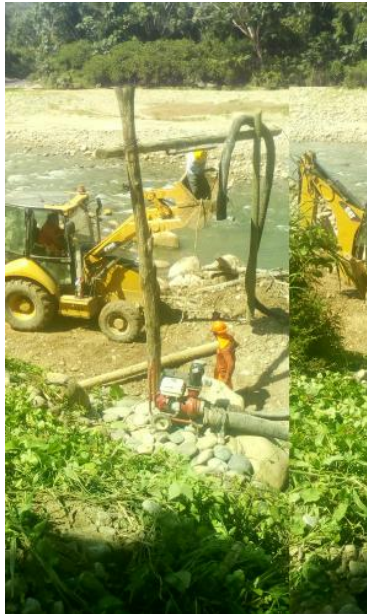
Actividades:
Visita de seguimiento en campo: Sitio de captación de agua

CDescripcion_____:
En la progresiva Km. 69+620 se ubica el sitio donde se abastecen de agua, llamado "Nuevo Amanecer" para labores de riegos antipolvo y para humedecer los materiales.

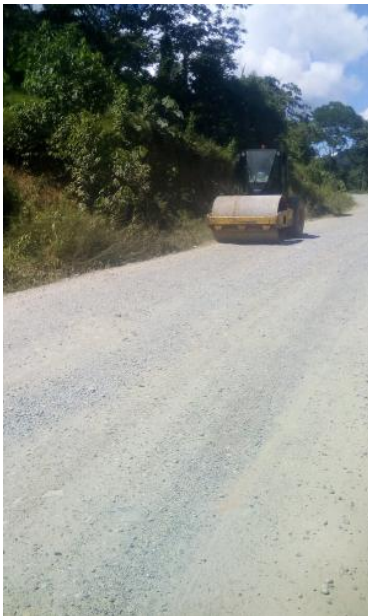
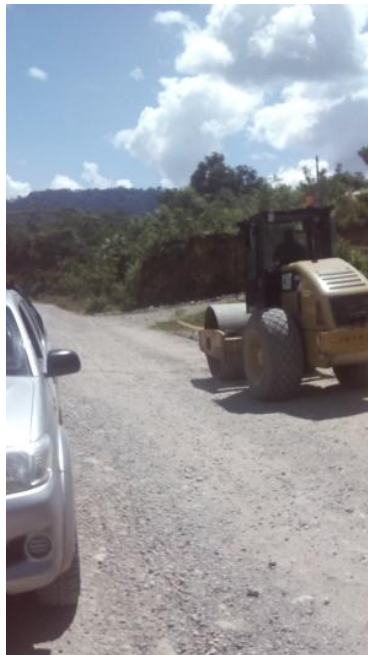
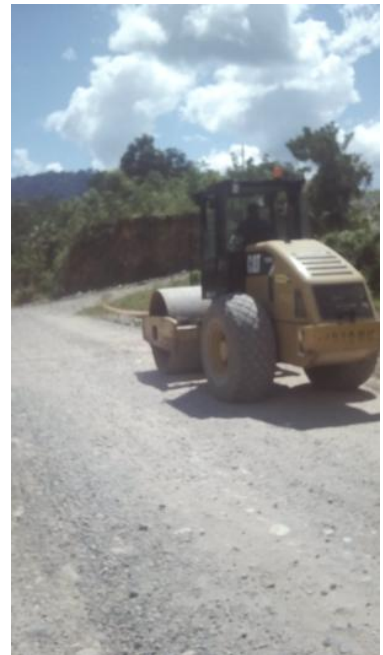
Visita de seguimiento en campo: Equipo compactador de suelos

En la progresiva 60+000 se traslada el compactador de suelos para el inicio de las labores de mejoramiento de suelos.

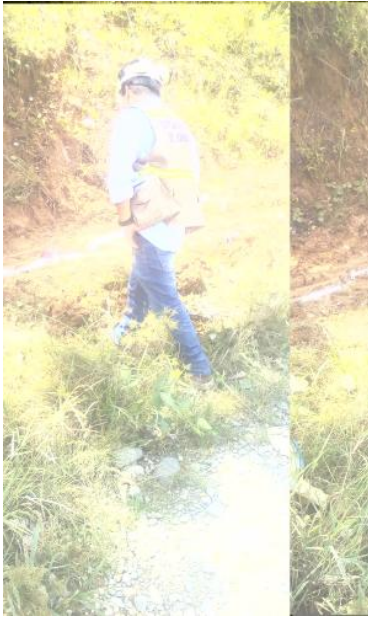
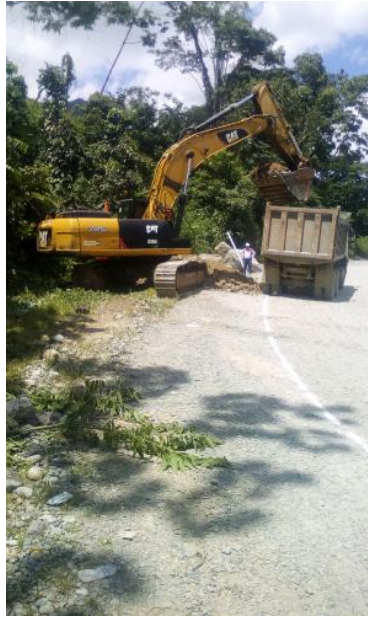
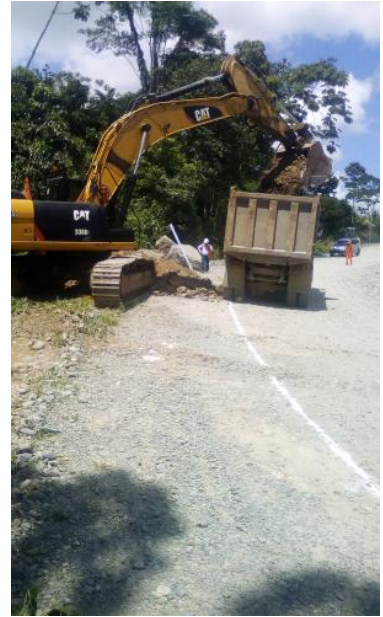
Visita de seguimiento en campo: Mejoramiento de suelos

En la progresiva 38+000 a la 38+100 se inicio actividades de mejoramiento en suelos.
