## BITACORA ELECTRÓNICA DE OBRA

### REGISTRO DE LA BITACORA Y FOTO DEL CUADERNO DE OBRA

| <b>Confir<br/>ma<br/>Bitaco<br/>ra:</b><br>Si | <b>Nro<br/>Inform<br/>e:</b><br>77 | <b>Fecha Informe:</b><br>23-04-2019 | <b>Nombre De La Obra:</b><br>Carretera Juanjui-Tocache,<br>tramo Pizana - La Polvora -<br>Pizarron - Perlamayo -<br>Campanilla | <b>Personal Encargado:</b><br>BORIS WALTER AYLLÓN<br>CARCELÉN |

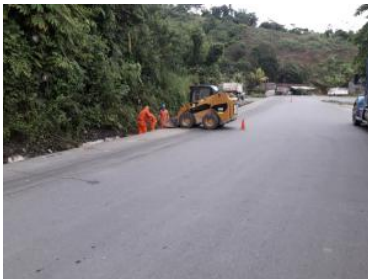
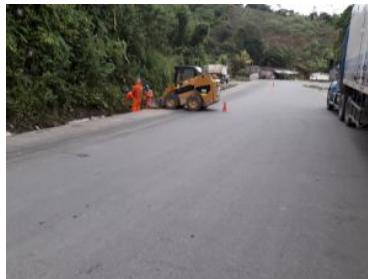
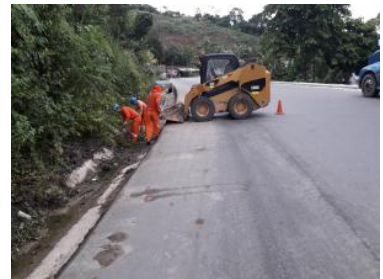
1

**Actividades:**  
 Visita de supervisión en campo: Limpieza de cunetas

**CDescripcion\_\_\_\_\_:**  
 En la progresiva Km 0+470 se estableciendo la limpieza de cunetas de drenaje, con herramientas menores y con minishovell

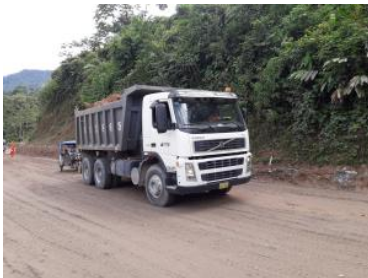
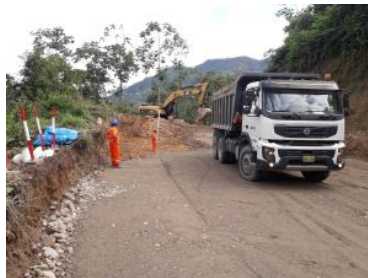
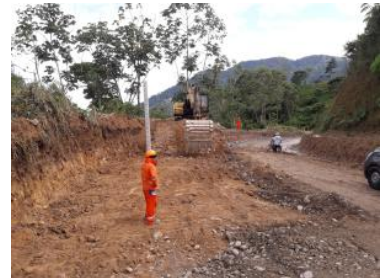
2

**Actividades:**  
 Visita de seguimiento en campo: Mejoramiento de suelos

**CDescripcion\_\_\_\_\_:**  
 Entre la progresiva 38+080 a 38+200 se esta realizando mejoramiento de los suelos en el margen izquierdo de la vía

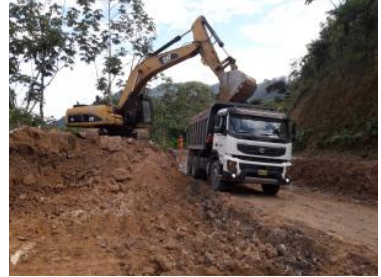
3

Visita de seguimiento en campo: carga de material excavado producto del mejoramiento de suelos

En la progresiva Km. 38+180 se esta excavando y cargando el material producto del mejoramiento de suelos

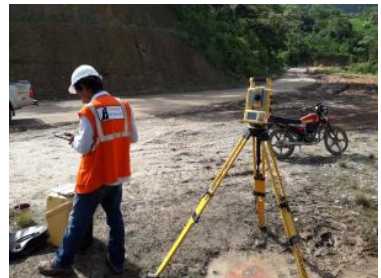
4

Visita de seguimiento en campo; Control topográfico del mejoramiento de suelos

En la progresiva Km. 38+300 se esta efectuando el control topográfico de las labores de mejoramiento de suelos

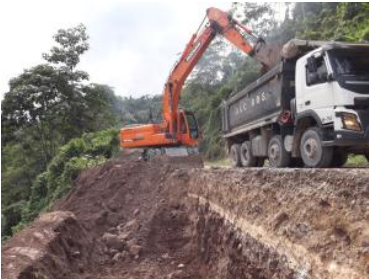
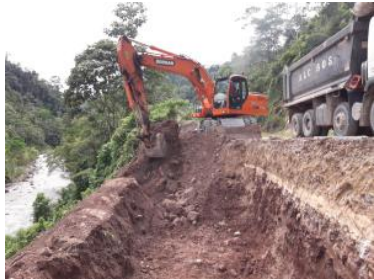
8

**Actividades:**  
Visita de seguimiento en campo: Excavación a maquina para muro

**CDescripcion\_\_\_\_\_:**  
En la progresiva 40+460 se continua con la excavación luego de hacerle el ensayo DPL , utilizando excavadora de ruedas neumáticas

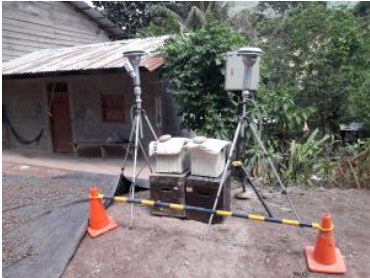
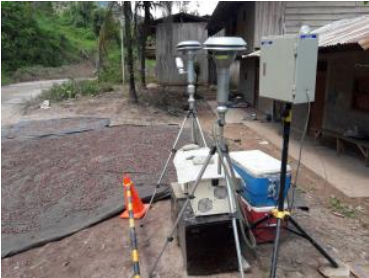
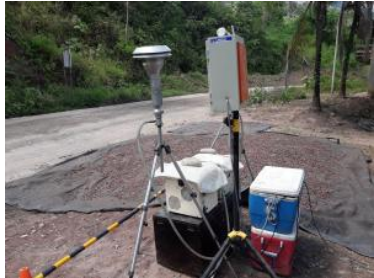
9

**Actividades:**  
Visita de seguimiento en campo: Medición Ambiental

**CDescripcion\_\_\_\_\_:**  
En la progresiva Km. 60+360 se ha reubicado la estación de medición de aire

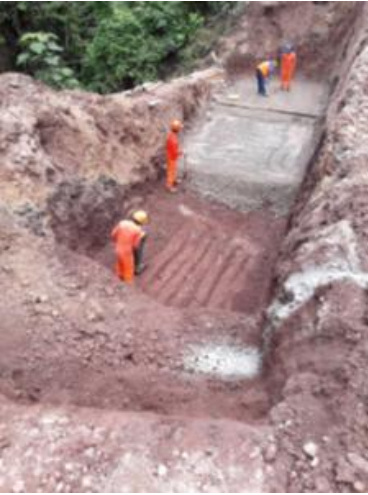
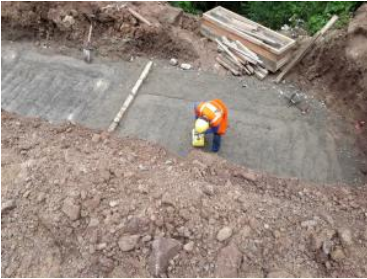
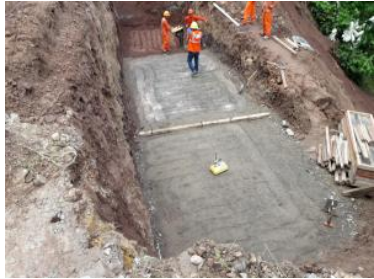
13

**Actividades:**  
Visita de seguimiento en campo: Excavación, Compactación y relleno

**CDescripcion\_\_\_\_\_:**  
Entre las progresivas Km. 41+348,50 a la 41+371.50 se ha realizado una excavación donde se ubicara muros ciclópeos, se ha efectuado un relleno y se ha compactado, se verifican el porcentaje de compactación utilizando un densímetro nuclear

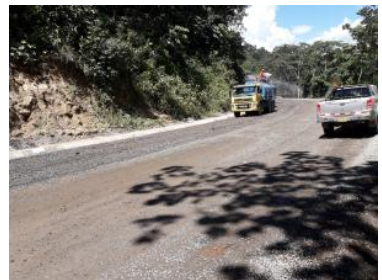
19

**Actividades:**  
 Visita de seguimiento en campo: Escarificación de la superficie con motoniveladora

**CDescripcion\_\_\_\_\_:**  
 En la progresiva KM 73+570 se esta escafrificando el material de base colocado anteriormente, humedeciendo y compactando para el reacondicionamiento de la superficie.

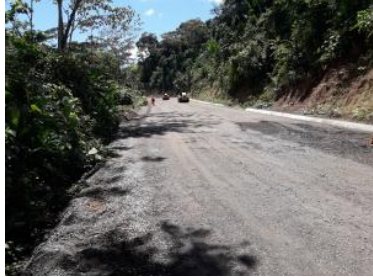
20

**Actividades:**  
Visita de seguimiento en campo: Reacondicionamiento de la superficie

**CDescripcion\_\_\_\_\_:**  
Entre las progresivas Km. 73500 a la 79+830 se esta reacondicionando la superficie de apoyo , utilizando una motoniveladora, dos compactadoras de rodillo, un camión cisterna
