BITACORA ELECTRÓNICA DE OBRA

REGISTRO DE LA BITACORA Y FOTO DEL CUADERNO DE OBRA

Confir ma Bitaco ra: Si	Nro Inform e: 77	Fecha Informe: 23-04-2019	Nombre De La Obra: Carretera Juanjui-Tocache, tramo Pizana - La Polvora - Pizarron - Perlamayo - Campanilla	Personal Encargado: BORIS WALTER AYLLÓN CARCELÉN
---	------------------------------------	-------------------------------------	--	---

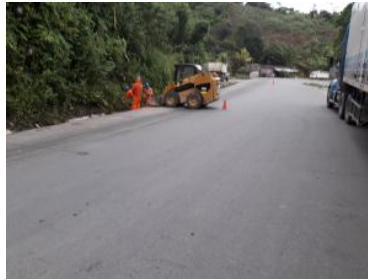
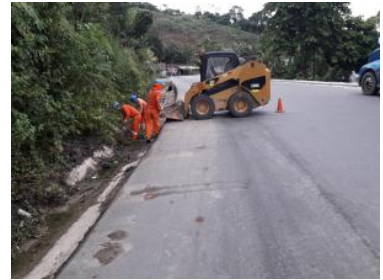
1

En la progresiva Km 0+470 se estableciendo la limpieza de cunetas de drenaje, con herramientas menores y con minishovell

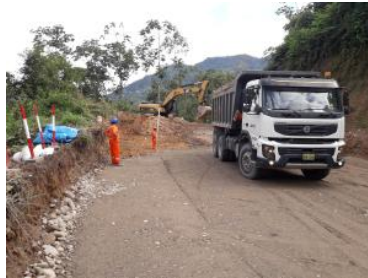
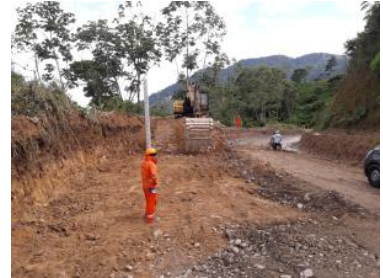
2

Entre la progresiva 38+080 a 38+200 se esta realizando mejoramiento de los suelos en el margen izquierdo de la vía

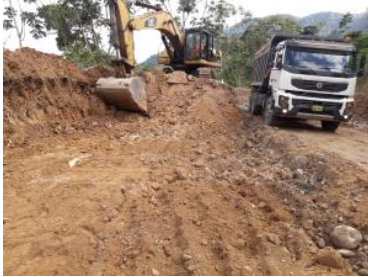
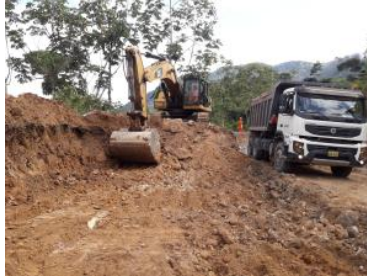
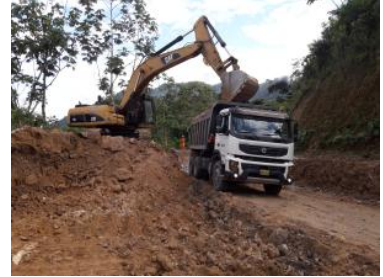
3

En la progresiva Km. 38+180 se esta excavando y cargando el material producto del mejoramiento de suelos

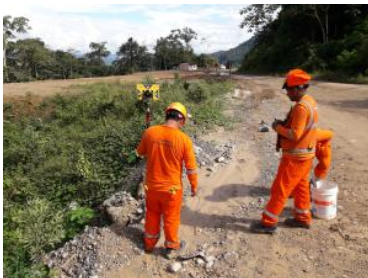
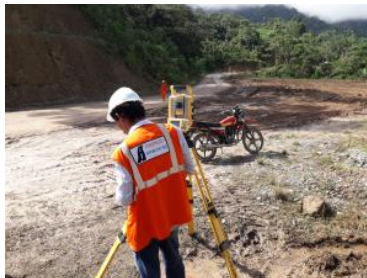
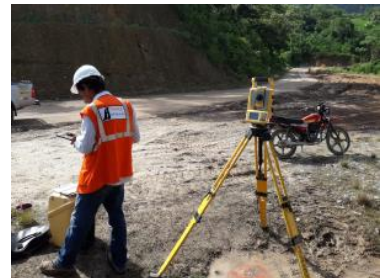
4

En la progresiva Km. 38+300 se esta efectuando el control topográfico de las labores de mejoramiento de suelos

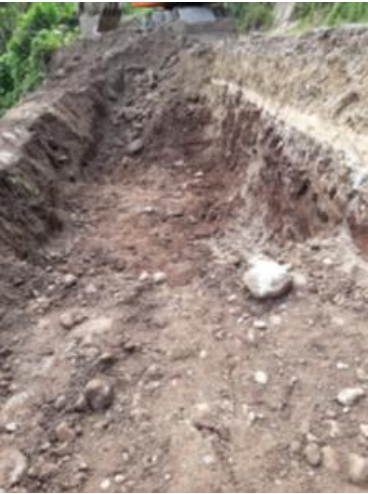
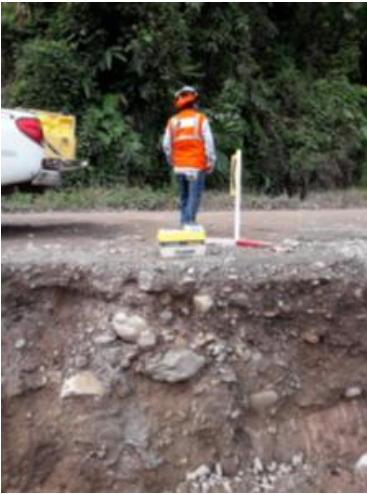
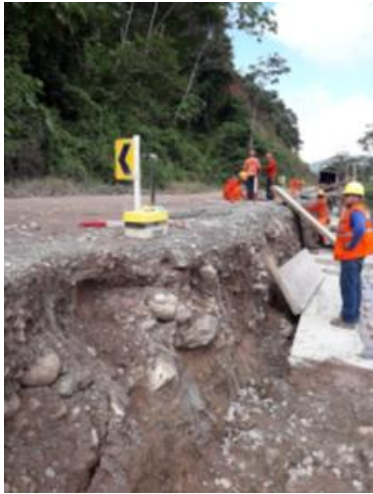
7

CDescripcion_____:
En la excavación Km. 39+469 se esta tomando las densidades de campo utilizando densímetro nuclear

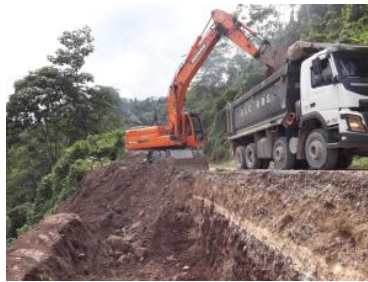
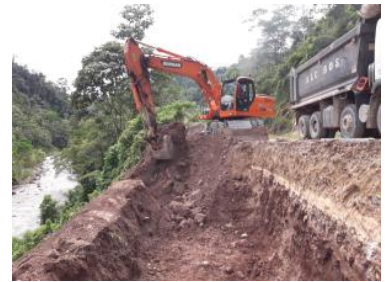
8

CDescripcion_____:
En la progresiva 40+460 se continua con la excavación luego de hacerle el ensayo DPL , utilizando excavadora de ruedas neumáticas

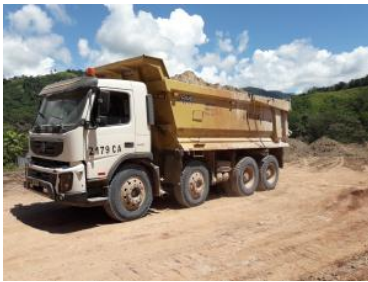
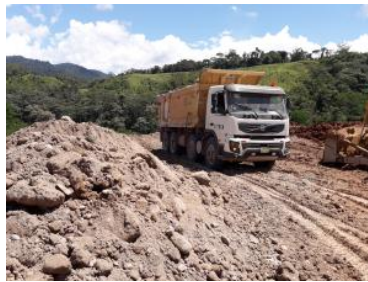
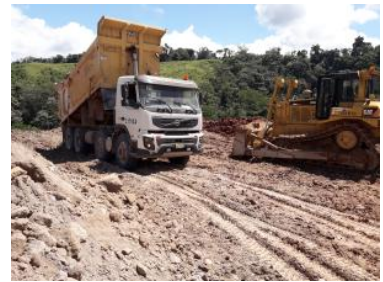
10

En la progresiva 67+400 se ubica un DME donde se están acopiando el material producto de los derrumbes y mejoramientos

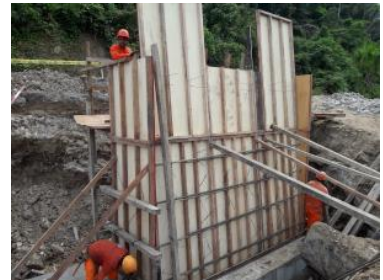
11

En la progresiva Km. 40+460 se esta realizando el encofrado de madera para muro

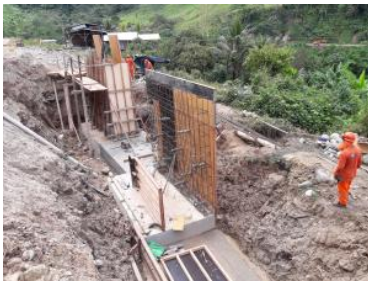
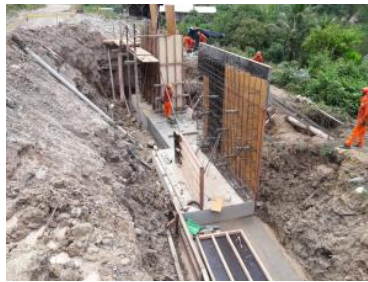
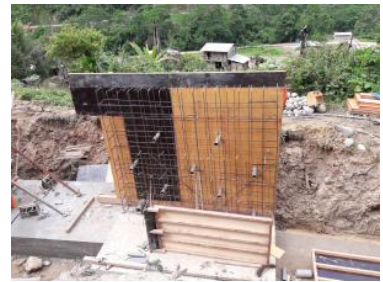
12

En la progresiva Km. 41+600 se observa el refuerzo metálico del muro, el encofrado y los tubos de subdrenaje .

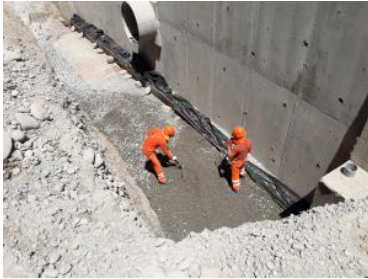
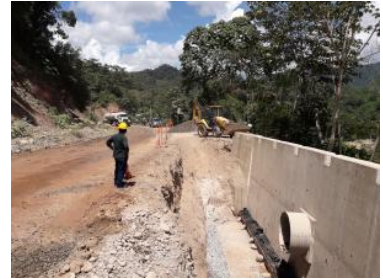
16

CDescripcion_____:
 En la progresiva Km. 68+500 se ubica un muro con alcantarilla, donde se ha excavado los margenes del muro para luego iniciar el relleno

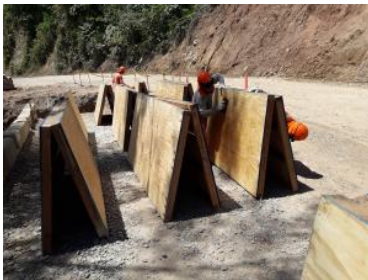
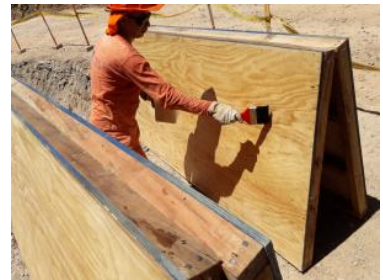
17

CDescripcion_____:
 En la progresiva Km. 67+720 se esta realizando la preparación de la madera para el encofrado de muros

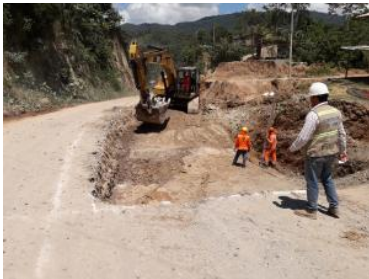
18

CDescripcion_____:
 En la progresiva KM. 68+100 a 68+420 se esta realizando el mejoramiento de suelos

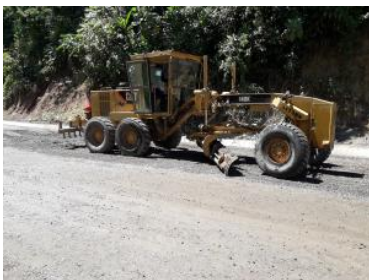
19

CDescripcion_____:
 En la progresiva KM 73+570 se esta escafrificando el material de base colocado anteriormente, humedeciendo y compactando para el reacondicionamiento de la superficie.

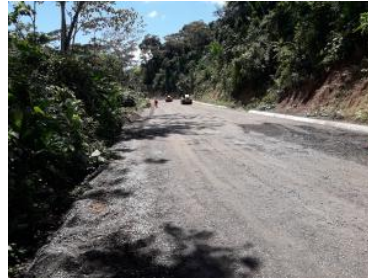
20

Entre las progresivas Km. 73500 a la 79+830 se esta reacondicionando la superficie de apoyo , utilizando una motoniveladora, dos compactadoras de rodillo, un camión cisterna

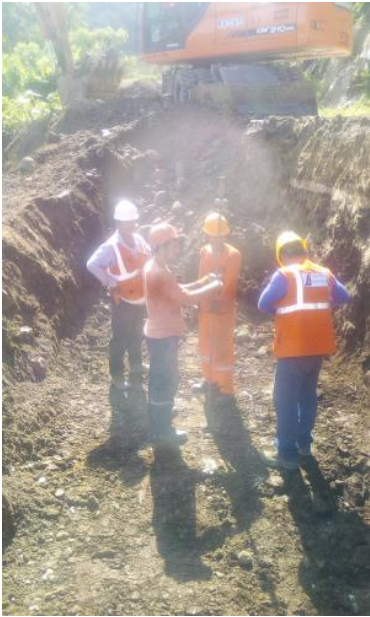
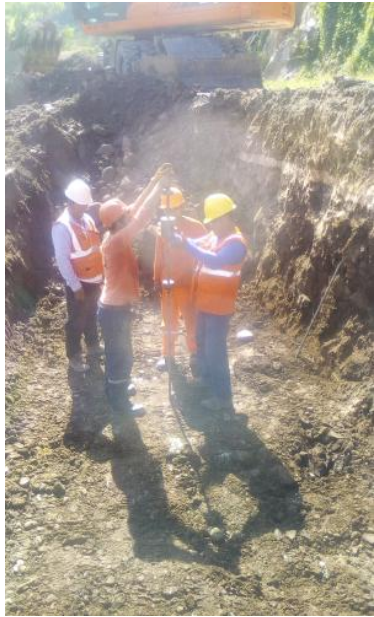
21

CDescripcion_____:
En la progresiva Km. 39+600 se realiza el ensayo DPL, para saber a que profundidad llegara la excavación.
