BITACORA ELECTRÓNICA DE OBRA

Confirma Bitacora: Si	Nro Informe: 081	Fecha Informe: 16-04-2019	Nombre De La Obra: Construcción y Mejoramiento de la Carretera Ilave-Mazocruz	Personal Encargado: CUTIPA MONZON NESTOR ARNULFO
---------------------------------	----------------------------	-------------------------------------	---	--

REPORTE DEL 16 DE ABRIL DEL 2019

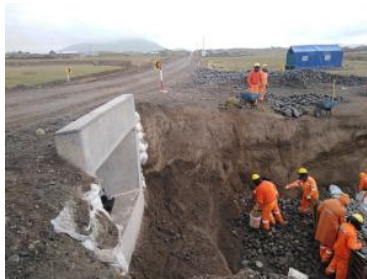
1

Actividades:
Drenaje

CDescripcion_____:
Encofrado de gaviones progresiva km 4+345

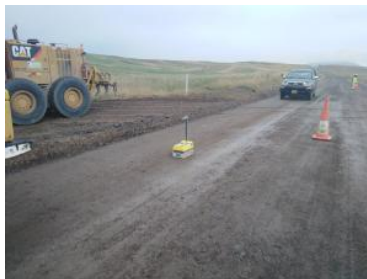
2

Actividades:
Densimetro nuclear

CDescripcion_____:
Standarizado de equipo km 7+000

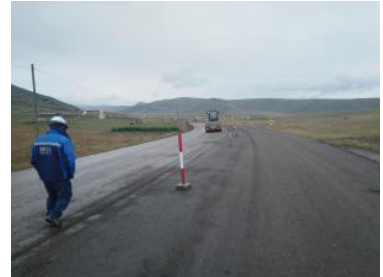
3

Actividades:
Terraplen

CDescripcion_____:
A - 0.30 de rasante, corona entre las progresivas km 11+780 hasta km 11+910

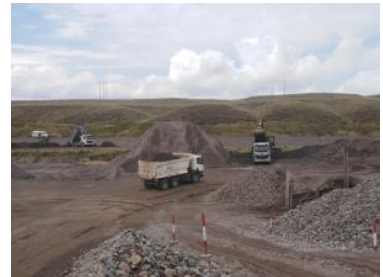
4

Actividades:
Cantera N 04

CDescripcion_____:
Cargio y transporte de material para terraplen km 34+240

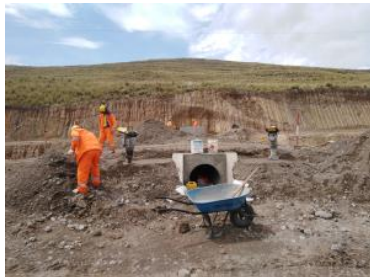
5

Actividades:
Drenaje

CDescripcion_____:
Alcantarilla TMC 36 ubicado progresiva km 37+350 compactado de relleno estructural

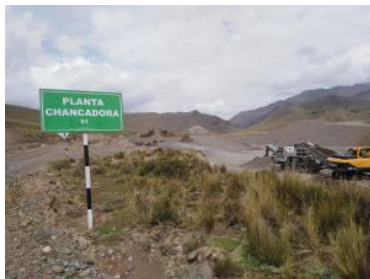
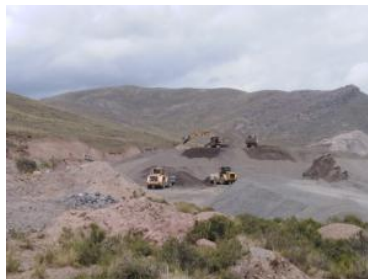
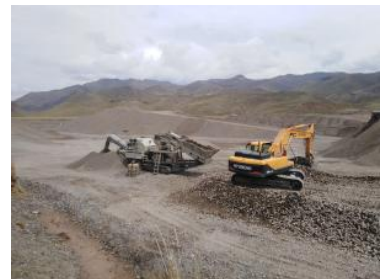
6

Actividades:
Chancadora N 01

CDescripcion_____:
Chancado de material para base y sub base ubicado en la progresiva km 37+400

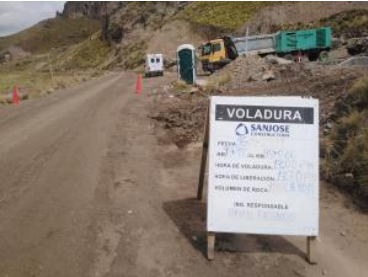
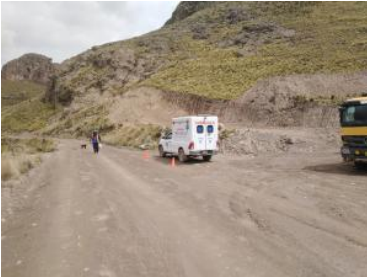
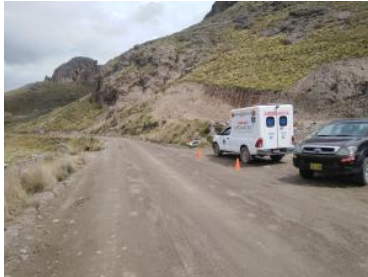
7

Actividades:
Mov de Tierras

CDescripcion _____:
Voladura de roca, progresiva km 44+990 hasta km 45+020 precencia de la ambulancia

SE CONTINUA LOS TRABAJOS EN LA VARIANTE PASPA (DESDE EL KM 43 AL 47) CON TRABAJOS DE PERFORACIÓN, DISPARO Y ELIMINACIÓN DE ROCA FRACTURADA (SELECCIONADA PARA OTRAS PARTIDAS). POR LO QUE SE RECOMIENDA INTENSIFICAR LAS MEDIDAS PREVENTIVAS PARA EVITAR ACCIDENTES DE TRABAJO A CONSECUENCIA DEL USO DE EXPLOSIVOS
