## BITACORA ELECTRÓNICA DE OBRA

### REGISTRO DE LA BITACORA Y FOTO DEL CUADERNO DE OBRA

<b>Confirma Bitacora:</b> Si	<b>Nro Informe:</b> 77	<b>Fecha Informe:</b> 23-04-2019	<b>Nombre De La Obra:</b> Carretera Juanjui-Tocache, tramo Pizana - La Polvora - Pizarron - Perlamayo - Campanilla	<b>Personal Encargado:</b> BORIS WALTER AYLLÓN CARCELÉN
---------------------------------	---------------------------	-------------------------------------	--	---

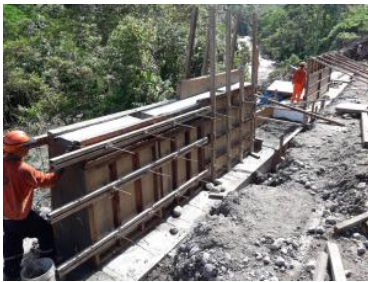
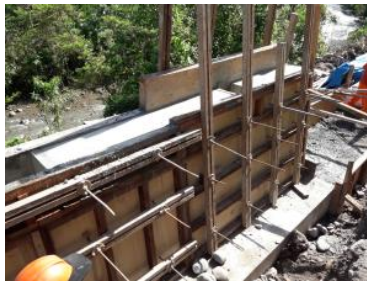
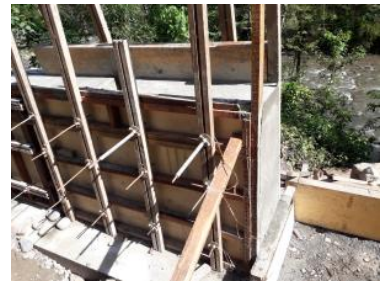
5

**Actividades:**  
Visita de seguimiento en campo: Desencofrado de muro reforzado

**CDescripcion\_\_\_\_\_:**  
En la progresiva 39 +440 se esta desencofrando las caras laterales del muro reforzado vaciado ayer

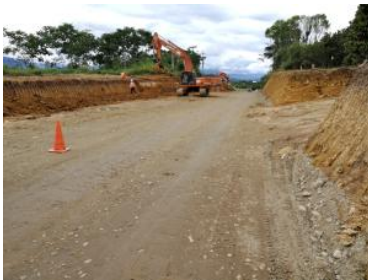
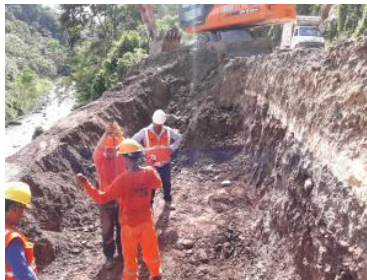
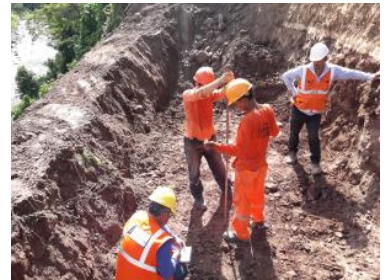
6

**Actividades:**  
Visita de seguimiento en campo: Excavaciones con maquinaria y ensayo DPL

**CDescripcion\_\_\_\_\_:**  
En la progresiva Km, 39+400 se ha realizado la excavación y se esta efectuando el ensayo DPL

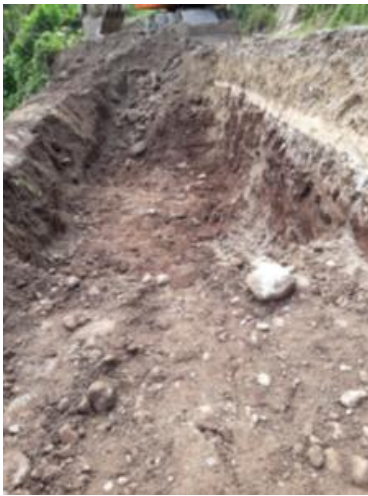
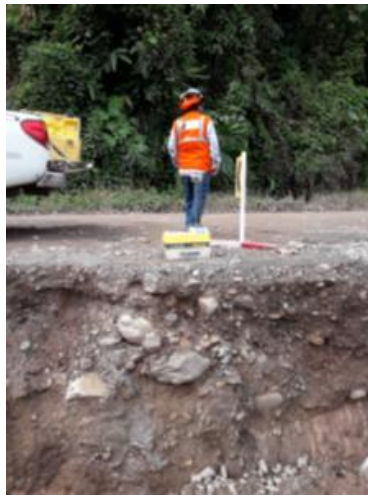
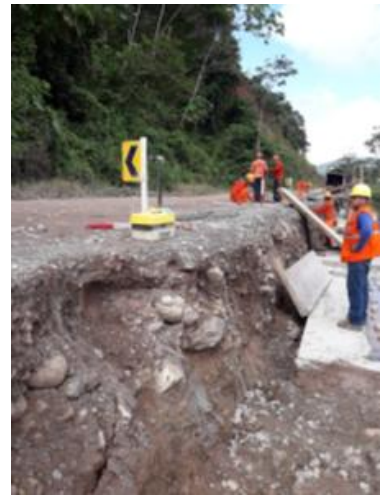
7

**Actividades:**  
Visita de seguimiento en campo: Toma de densidades de campo

**CDescripcion\_\_\_\_\_:**  
En la excavación Km. 39+469 se esta tomando las densidades de campo utilizando densímetro nuclear

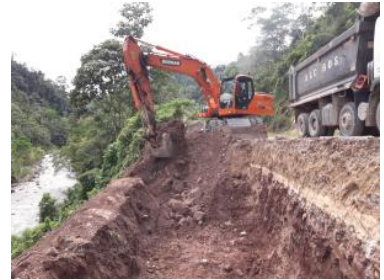
8

**Actividades:**  
 Visita de seguimiento en campo: Excavación a maquina para muro

**CDescripcion\_\_\_\_\_:**  
 En la progresiva 40+460 se continua con la excavación luego de hacerle el ensayo DPL , utilizando excavadora de ruedas neumáticas

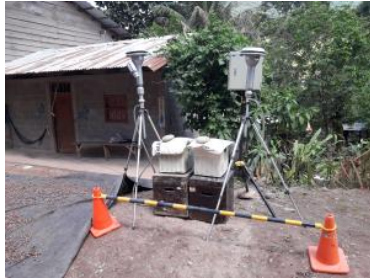
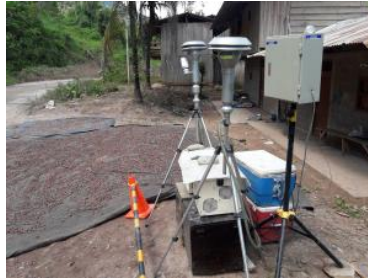
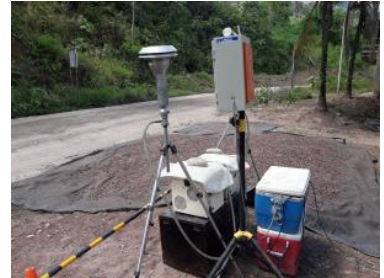
9

**Actividades:**  
 Visita de seguimiento en campo: Medición Ambiental

**CDescripcion\_\_\_\_\_:**  
 En la progresiva Km. 60+360 se ha reubicado la estación de medición de aire

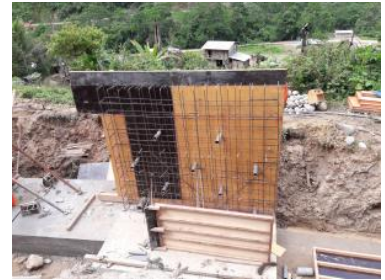
12

Visita de seguimiento en campo: Refuerzo metálico en muro

En la progresiva Km. 41+600 se observa el refuerzo metálico del muro, el encofrado y los tubos de subdrenaje .

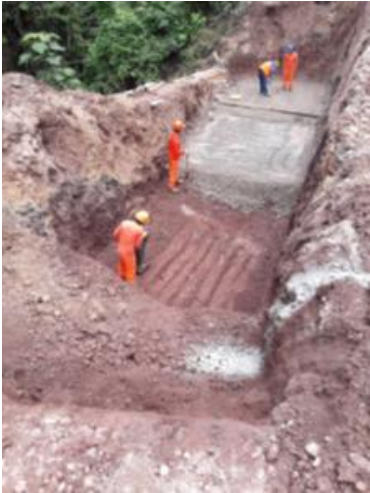
13

**Actividades:**  
Visita de seguimiento en campo: Excavación, Compactación y relleno

**CDescripcion\_\_\_\_\_:**  
Entre las progresivas Km. 41+348,50 a la 41+371.50 se ha realizado una excavación donde se ubicara muros ciclópeos, se ha efectuado un relleno y se ha compactado, se verifican el porcentaje de compactación utilizando un densímetro nuclear

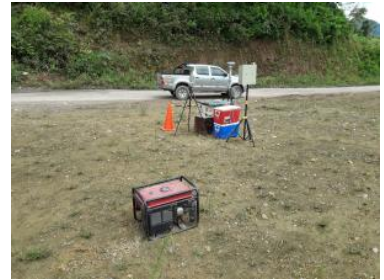
14

**Actividades:**  
 Visita de seguimiento en campo: Estación de medición ambiental

**CDescripcion\_\_\_\_\_:**  
 En la progresiva Km. 54+400 se ha ubicado una estación ambiental de monitoreo del aire.

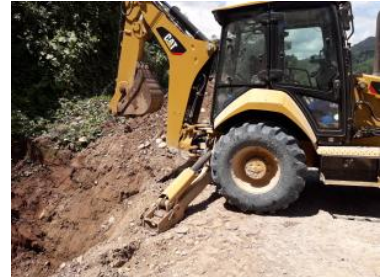
15

**Actividades:**  
 Visita de seguimiento en campo: Excavación y relleno en zona de alcantarilla

**CDescripcion\_\_\_\_\_:**  
 En la progresiva Km. 64+559 se realiza la excavación en las zonas de cabezales de alcantarillas para realizar luego el relleno homogéneo del mismo. Se utiliza un equipo retroexcavador.

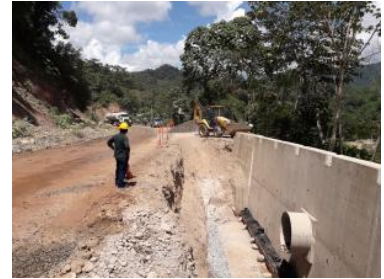
16

**Actividades:**  
 Visita de seguimiento en campo: Excavación a los margenes de los muros para iniciar relleno

**CDescripcion\_\_\_\_\_:**  
 En la progresiva Km. 68+500 se ubica un muro con alcantarilla, donde se ha excavado los margenes del muro para luego iniciar el relleno

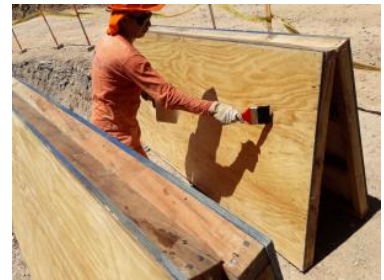
17

**Actividades:**  
 Visita de seguimiento en campo: Preparación de encofrado para muros

**CDescripcion\_\_\_\_\_:**  
 En la progresiva Km. 67+720 se esta realizando la preparación de la madera para el encofrado de muros

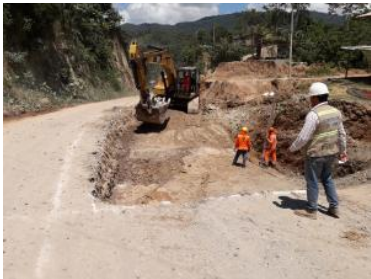
18

**Actividades:**  
 Visita de seguimiento en campo: Excavación para mejoramiento de suelos

**CDescripcion\_\_\_\_\_:**  
 En la progresiva KM. 68+100 a 68+420 se esta realizando el mejoramiento de suelos

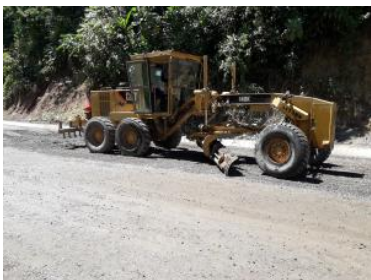
19

**Actividades:**  
 Visita de seguimiento en campo: Escarificación de la superficie con motoniveladora

**CDescripcion\_\_\_\_\_:**  
 En la progresiva KM 73+570 se esta escurificando el material de base colocado anteriormente, humedeciendo y compactando para el reacondicionamiento de la superficie.

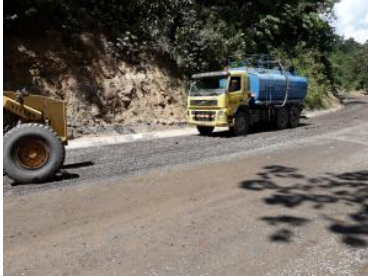
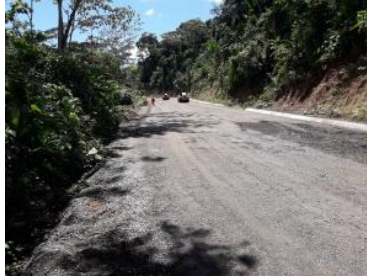
20

**Actividades:**  
Visita de seguimiento en campo: Reacondicionamiento de la superficie

**CDescripcion\_\_\_\_\_:**  
Entre las progresivas Km. 73500 a la 79+830 se esta reacondicionando la superficie de apoyo , utilizando una motoniveladora, dos compactadoras de rodillo, un camión cisterna

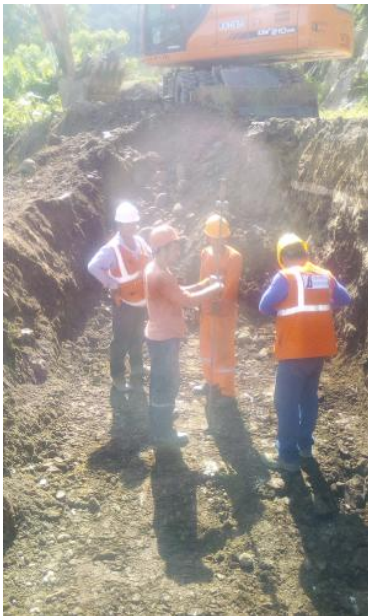
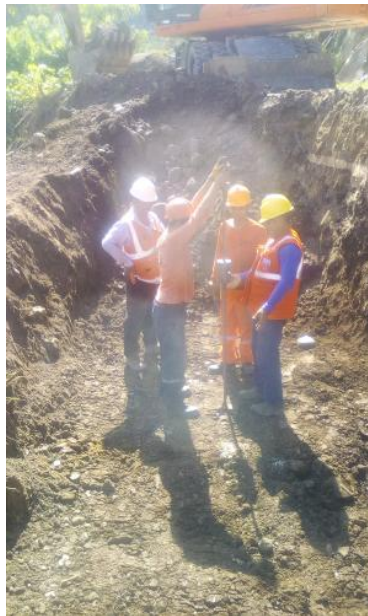
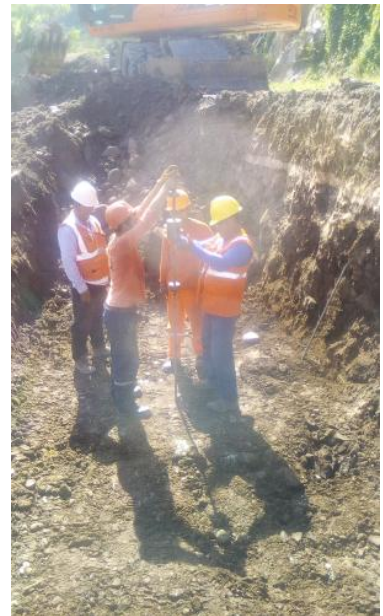
Visita de seguimiento en campo: Ensayo DPL

En la progresiva Km. 39+600 se realiza el ensayo DPL, para saber a que profundidad llegara la excavación.
