## BITACORA ELECTRÓNICA DE OBRA

### REGISTRO DE LA BITACORA Y FOTO DEL CUADERNO DE OBRA

| <b>Confir<br/>ma<br/>Bitaco<br/>ra:</b><br>Si | <b>Nro<br/>Inform<br/>e:</b><br>77 | <b>Fecha Informe:</b><br>23-04-2019 | <b>Nombre De La Obra:</b><br>Carretera Juanjui-Tocache,<br>tramo Pizana - La Polvora -<br>Pizarron - Perlamayo -<br>Campanilla | <b>Personal Encargado:</b><br>BORIS WALTER AYLLÓN<br>CARCELÉN |

### PANEL FOTOGRAFICO

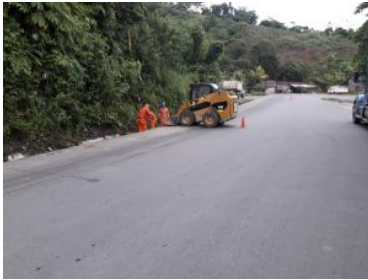
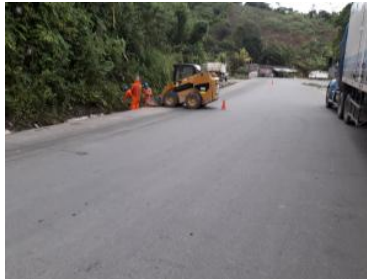
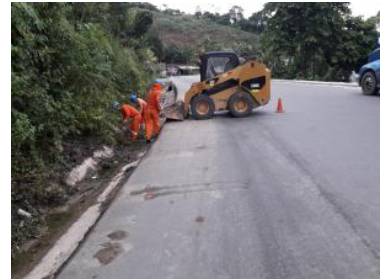
1 En la progresiva Km 0+470 se estableciendo la limpieza de cunetas de drenaje, con herramientas menores y con minishovell

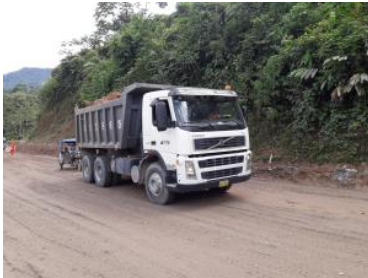
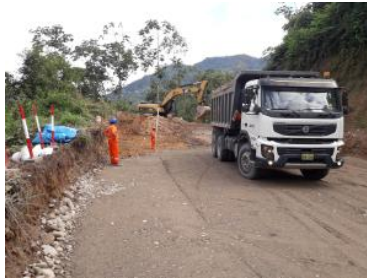
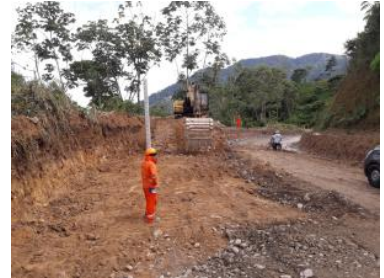
2 Entre la progresiva 38+080 a 38+200 se esta realizando mejoramiento de los suelos en el margen izquierdo de la vía

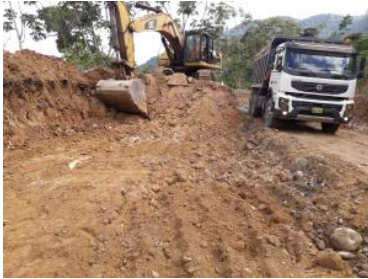
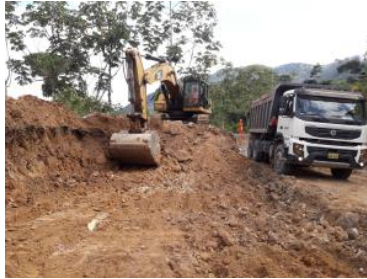
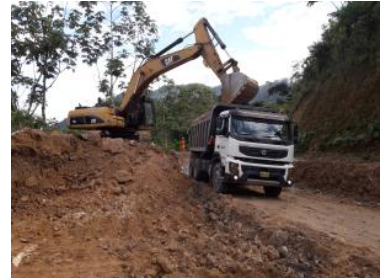
En la progresiva Km. 38+180 se esta excavando y cargando el material producto del mejoramiento de suelos

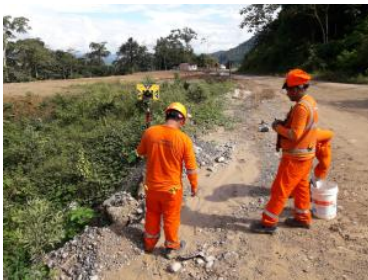
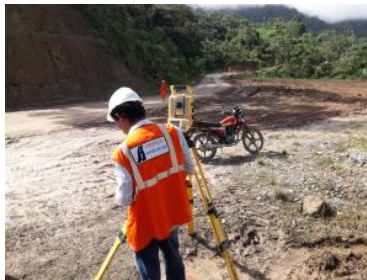
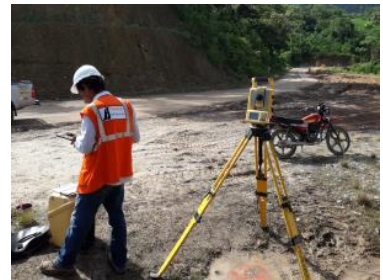
En la progresiva Km. 38+300 se esta efectuando el control topográfico de las labores de mejoramiento de suelos

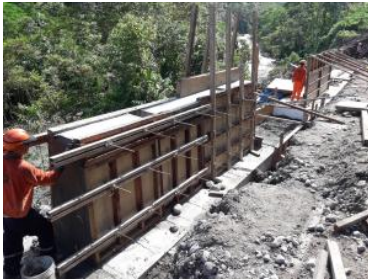
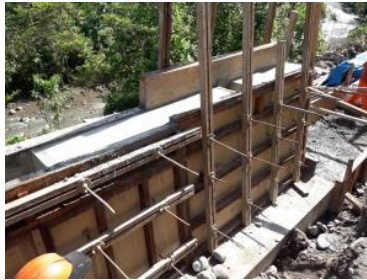
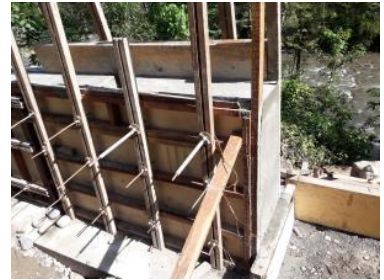
**CDescripcion\_\_\_\_\_:**  
 En la progresiva 39 +440 se esta desencofrando las caras laterales del muro reforzado vaciado ayer

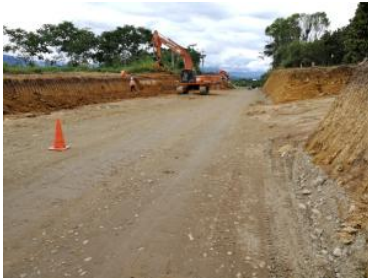
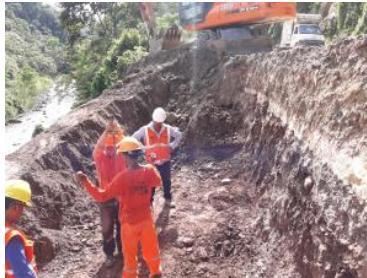
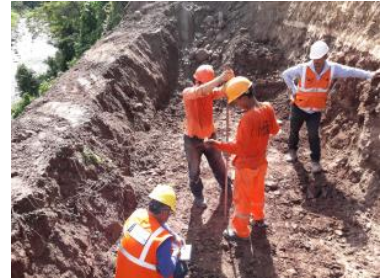
**CDescripcion\_\_\_\_\_:**  
 En la progresiva Km, 39+400 se ha realizado la excavación y se esta efectuando el ensayo DPL

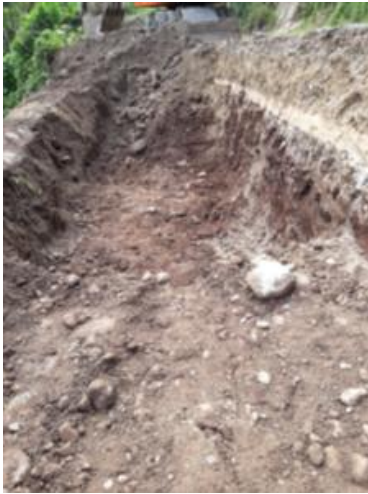
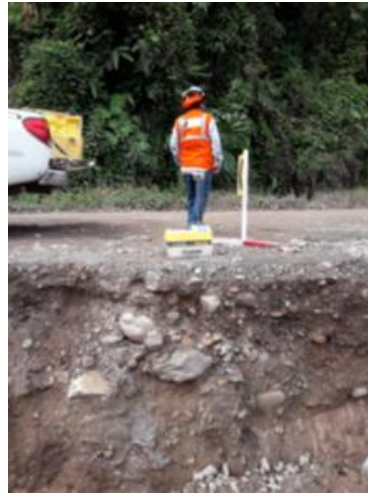
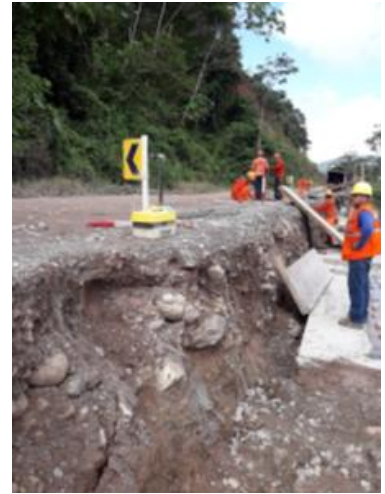
En la excavación Km. 39+469 se esta tomando las densidades de campo utilizando densímetro nuclear

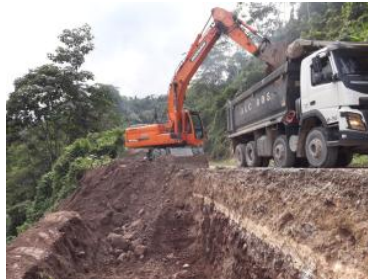
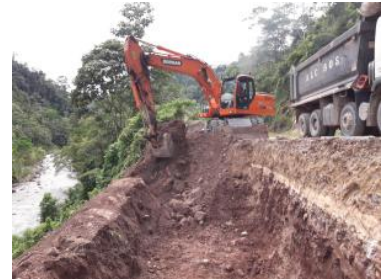
**CDescripcion\_\_\_\_\_:**  
 En la progresiva 40+460 se continua con la excavación luego de hacerle el ensayo DPL , utilizando excavadora de ruedas neumáticas

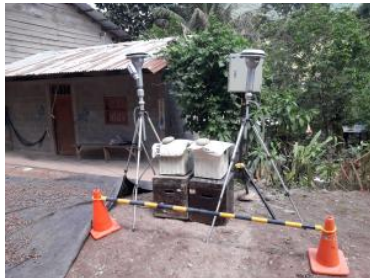
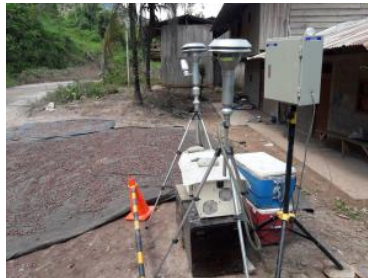
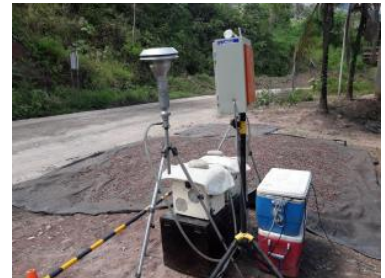
**CDescripcion\_\_\_\_\_:**  
 En la progresiva Km. 60+360 se ha reubicado la estación de medición de aire

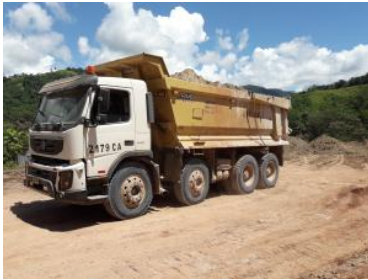
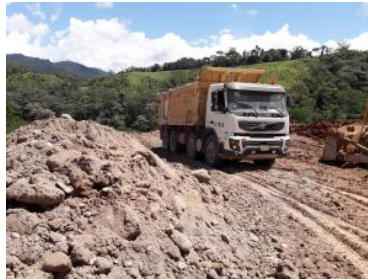
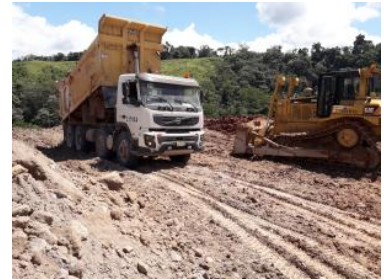
**CDescripcion\_\_\_\_\_:**  
 En la progresiva 67+400 se ubica un DME donde se están acopiando el material producto de los derrumbes y mejoramientos

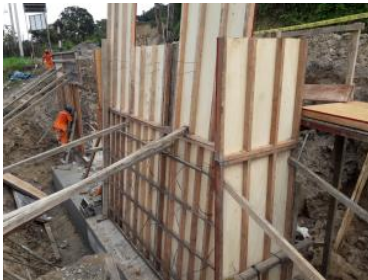
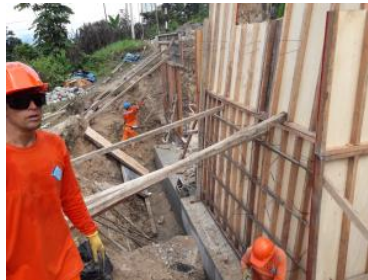
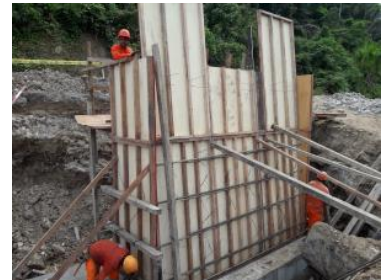
**CDescripcion\_\_\_\_\_:**  
 En la progresiva Km. 40+460 se esta realizando el encofrado de madera para muro

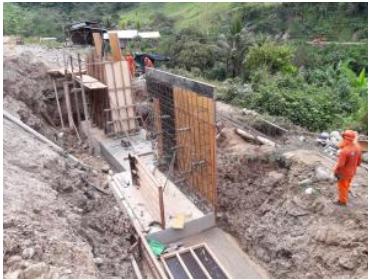
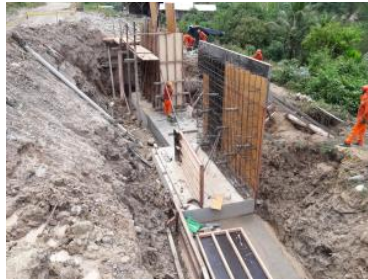
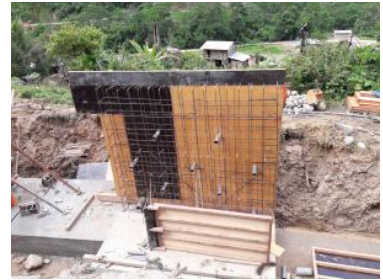
En la progresiva Km. 41+600 se observa el refuerzo metálico del muro, el encofrado y los tubos de subdrenaje .

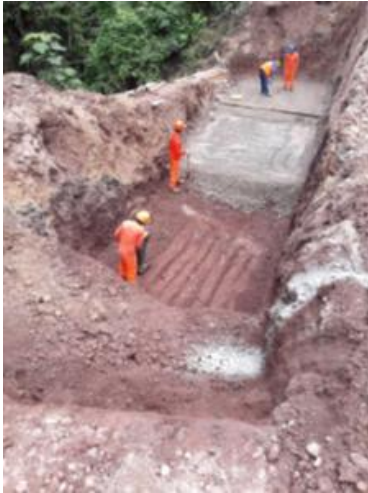
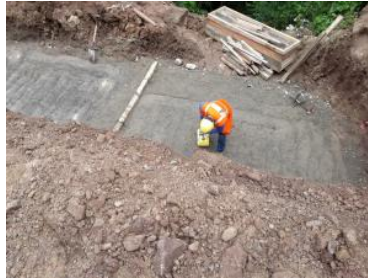
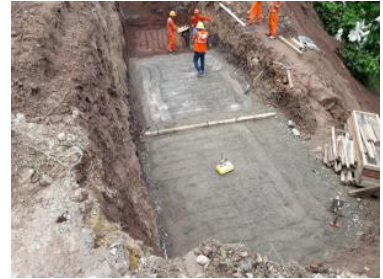
Entre las progresivas Km. 41+348,50 a la 41+371.50 se ha realizado una excavación donde se ubicara muros ciclópeos, se ha efectuado un relleno y se ha compactado, se verifican el porcentaje de compactación utilizando un densímetro nuclear

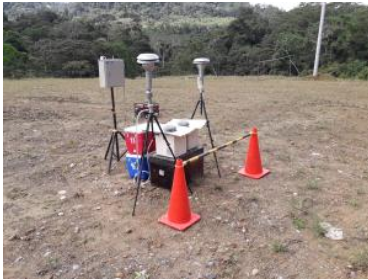
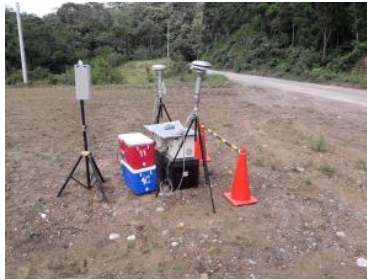
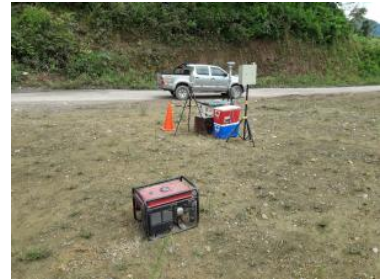
**CDescripcion\_\_\_\_\_:**  
 En la progresiva Km. 54+400 se ha ubicado una estación ambiental de monitoreo del aire.

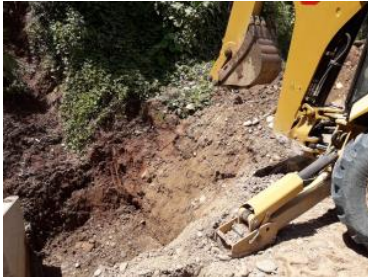
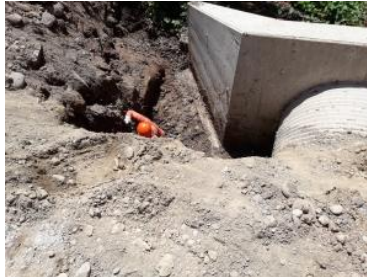
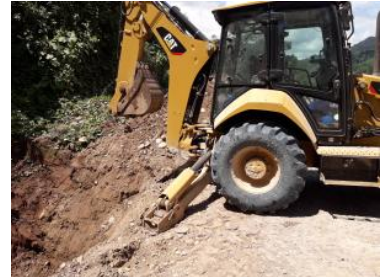
**CDescripcion\_\_\_\_\_:**  
 En la progresiva Km. 64+559 se realiza la excavación en las zonas de cabezales de alcantarillas para realizar luego el relleno homogéneo del mismo. Se utiliza un equipo retroexcavador.

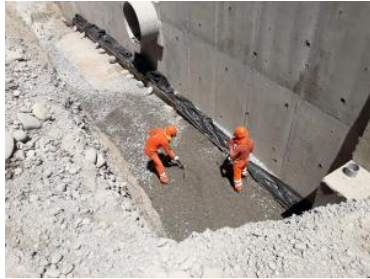
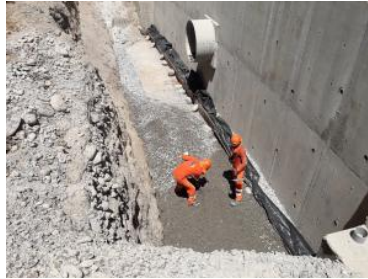
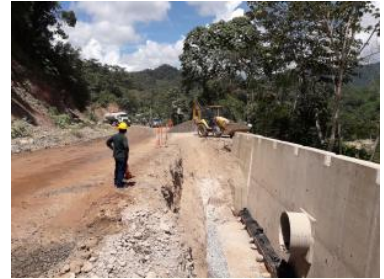
En la progresiva Km. 68+500 se ubica un muro con alcantarilla, donde se ha excavado los margenes del muro para luego iniciar el relleno

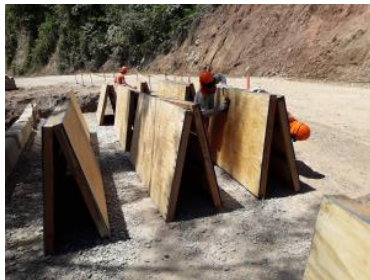
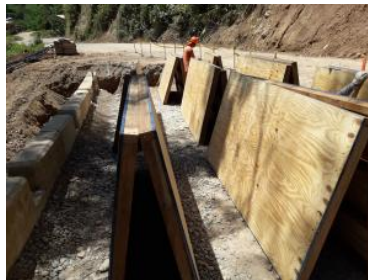
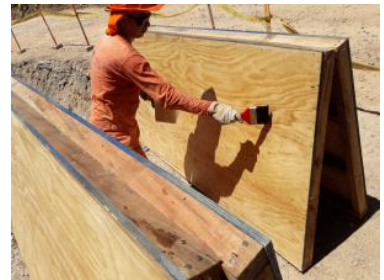
En la progresiva Km. 67+720 se esta realizando la preparación de la madera para el encofrado de muros

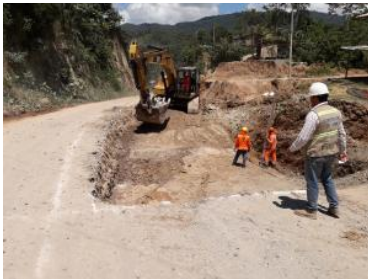
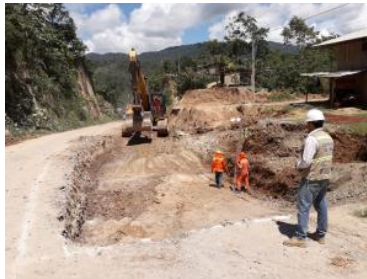
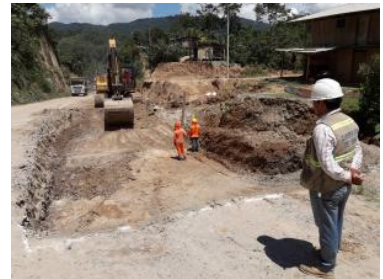
**CDescripcion\_\_\_\_\_:**  
En la progresiva KM. 68+100 a 68+420 se esta realizando el mejoramiento de suelos

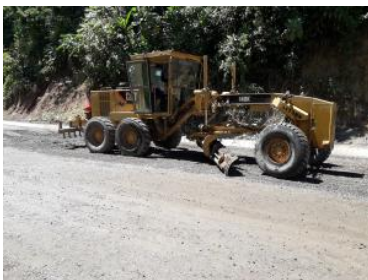
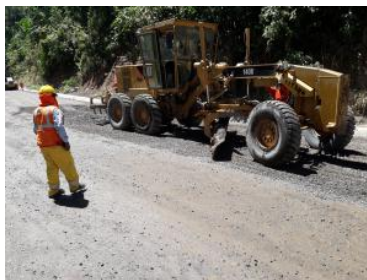
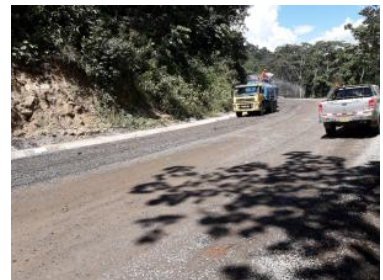
**CDescripcion\_\_\_\_\_:**  
En la progresiva KM 73+570 se esta escaficando el material de base colocado anteriormente, humedeciendo y compactando para el reacondicionamiento de la superficie.

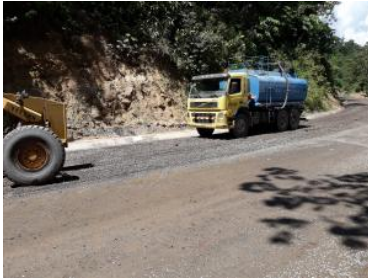
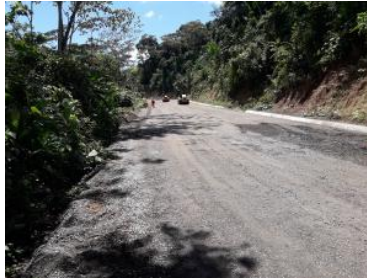
**CDescripcion\_\_\_\_\_:**  
Entre las progresivas Km. 73500 a la 79+830 se esta reacondicionando la superficie de apoyo , utilizando una motoniveladora, dos compactadoras de rodillo, un camión cisterna

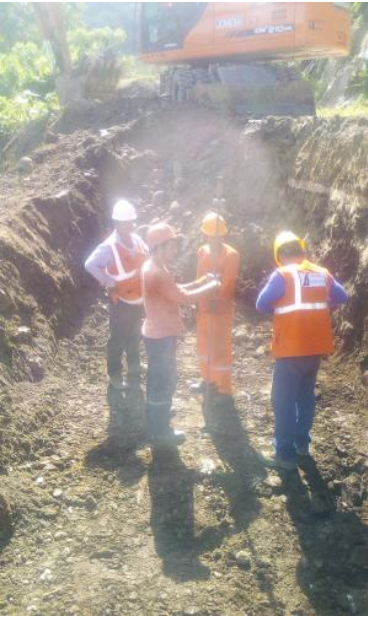
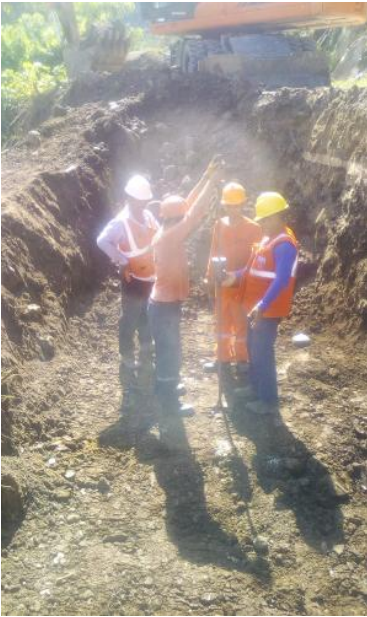
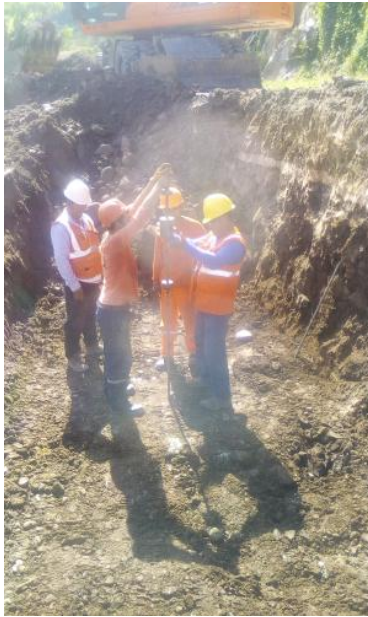
**CDescripcion\_\_\_\_\_:**  
En la progresiva Km. 39+600 se realiza el ensayo DPL, para saber a que profundidad llegara la excavación.
