BITACORA ELECTRÓNICA DE OBRA

REGISTRO DE LA BITACORA Y FOTO DEL CUADERNO DE OBRA

Confir ma Bitaco ra: Si	Nro Inform e: 77	Fecha Informe: 23-04-2019	Nombre De La Obra: Carretera Juanjui-Tocache, tramo Pizana - La Polvora - Pizarron - Perlamayo - Campanilla	Personal Encargado: BORIS WALTER AYLLÓN CARCELÉN
---	------------------------------------	-------------------------------------	--	---

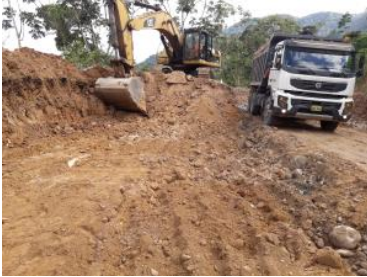
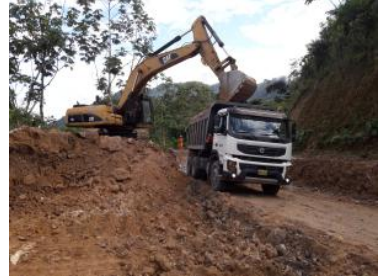
3

En la progresiva Km. 38+180 se esta excavando y cargando el material producto del mejoramiento de suelos

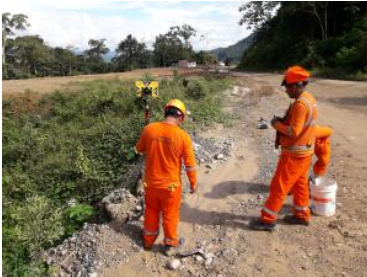
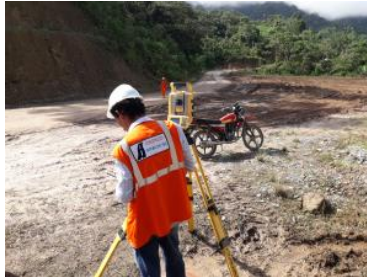
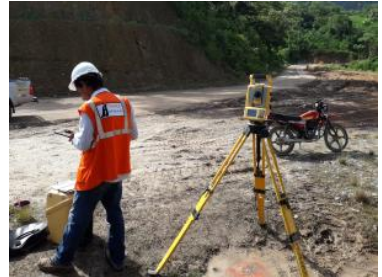
4

En la progresiva Km. 38+300 se esta efectuando el control topográfico de las labores de mejoramiento de suelos

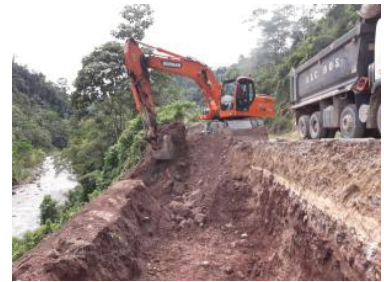
8

CDescripcion_____:
En la progresiva 40+460 se continua con la excavación luego de hacerle el ensayo DPL , utilizando excavadora de ruedas neumáticas

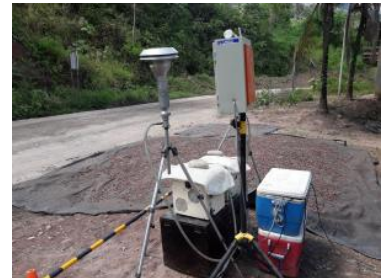
9

CDescripcion_____:
En la progresiva Km. 60+360 se ha reubicado la estación de medición de aire

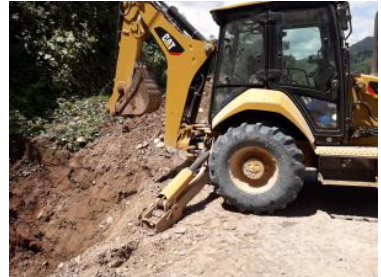
15

CDescripcion_____:
En la progresiva Km. 64+559 se realiza la excavación en las zonas de cabezales de alcantarillas para realizar luego el relleno homogéneo del mismo. Se utiliza un equipo retroexcavador.

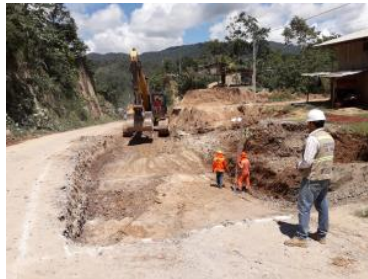
18

CDescripcion_____:
En la progresiva KM. 68+100 a 68+420 se esta realizando el mejoramiento de suelos

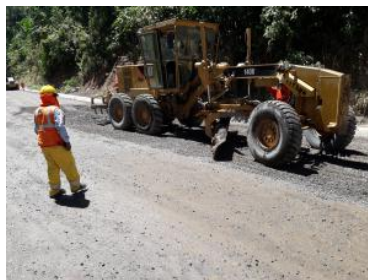
19

CDescripcion_____:
En la progresiva KM 73+570 se esta escaificando el material de base colocado anteriormente, humedeciendo y compactando para el reacondicionamiento de la superficie.

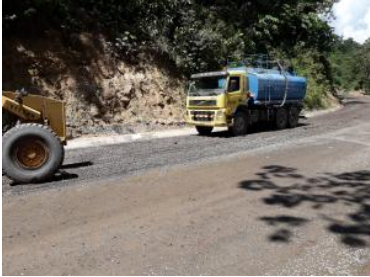
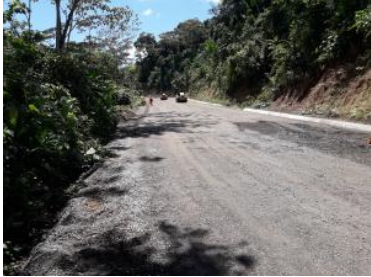
20

CDescripcion_____:
Entre las progresivas Km. 73500 a la 79+830 se esta reacondicionando la superficie de apoyo , utilizando una motoniveladora, dos compactadoras de rodillo, un camión cisterna .

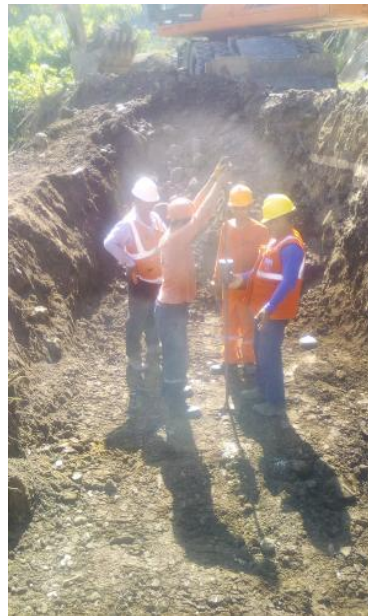
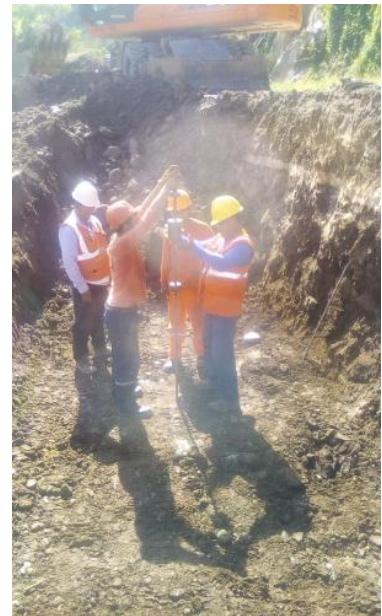
En la progresiva Km. 39+600 se realiza el ensayo DPL, para saber a que profundidad llegara la excavación.
