## BITACORA ELECTRÓNICA DE OBRA

### REGISTRO DE LA BITACORA Y FOTO DEL CUADERNO DE OBRA

<b>Confir ma Bitaco ra:</b>	<b>Nro Inform e:</b>	<b>Fecha Informe:</b>	<b>Nombre De La Obra:</b>	<b>Personal Encargado:</b>
Si	77	23-04-2019	Carretera Juanjui-Tocache, tramo Pizana - La Polvora - Pizarron - Perlamayo - Campanilla	BORIS WALTER AYLLÓN CARCELÉN

Visita de seguimiento en campo de las actividades del contrato principal y adicionales aprobados como: Excavación, rellenos, refuerzos metálicos, encofrados y desencofrados, vaciados de muros de concreto y mejoramiento de suelos. también estan ejecutando actividades de mantenimiento vial.

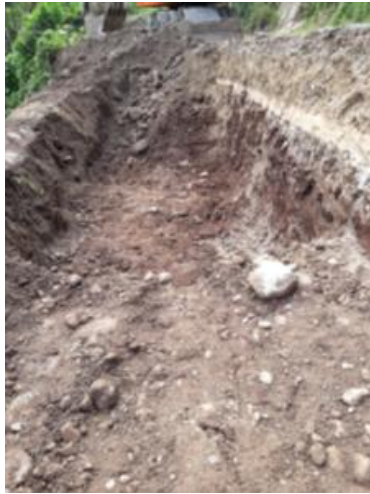
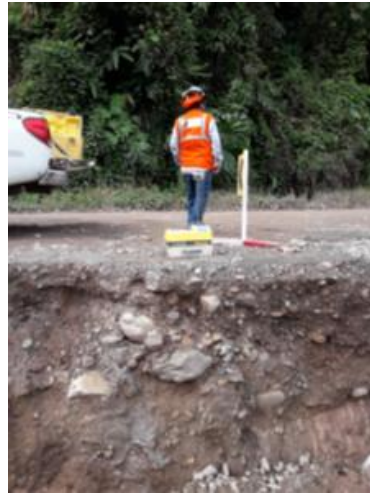
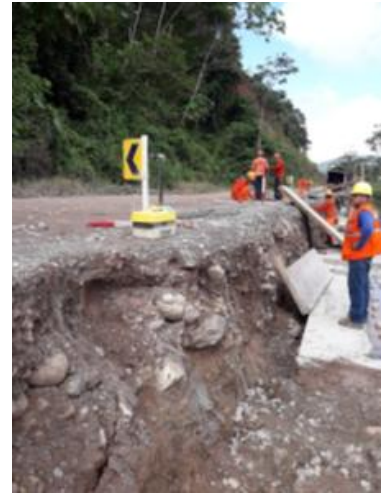
7

En la excavación Km. 39+469 se esta tomando las densidades de campo utilizando densímetro nuclear

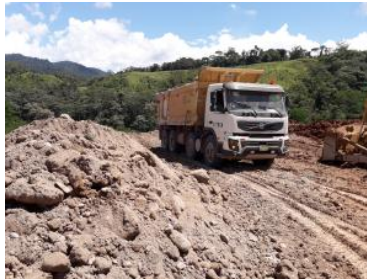
10

**CDescripcion\_\_\_\_\_:**  
 En la progresiva 67+400 se ubica un DME donde se están acopiando el material producto de los derrumbes y mejoramientos

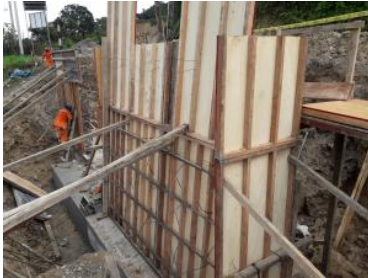
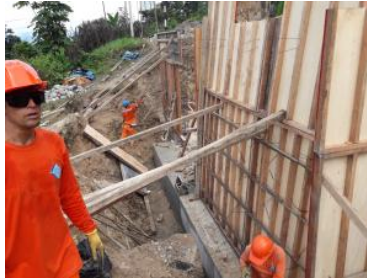
11

**CDescripcion\_\_\_\_\_:**  
 En la progresiva Km. 40+460 se esta realizando el encofrado de madera para muro

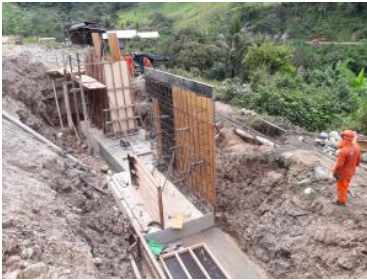
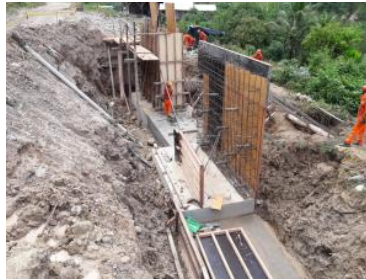
12

En la progresiva Km. 41+600 se observa el refuerzo metálico del muro, el encofrado y los tubos de subdrenaje .

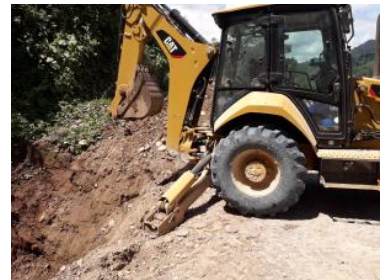
15

**CDescripcion\_\_\_\_\_:**  
 En la progresiva Km. 64+559 se realiza la excavación en las zonas de cabezales de alcantarillas para realizar luego el relleno homogéneo del mismo. Se utiliza un equipo retroexcavador.

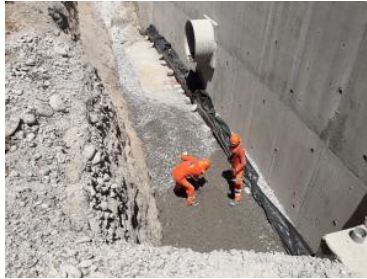
16

En la progresiva Km. 68+500 se ubica un muro con alcantarilla, donde se ha excavado los margenes del muro para luego iniciar el relleno

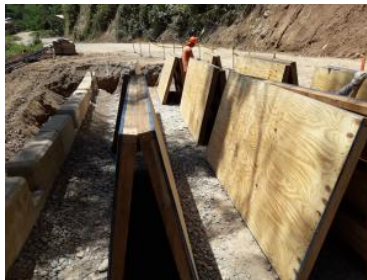
17

En la progresiva Km. 67+720 se esta realizando la preparación de la madera para el encofrado de muros

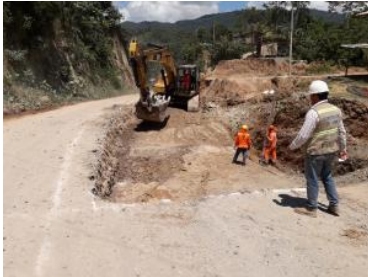
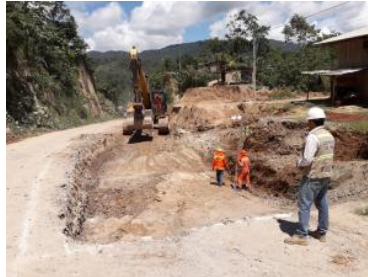
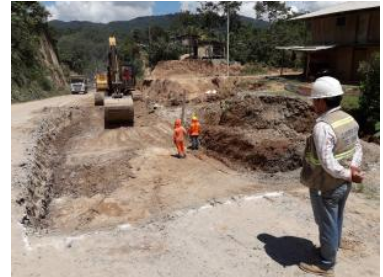
18

**CDescripcion\_\_\_\_\_:**  
En la progresiva KM. 68+100 a 68+420 se esta realizando el mejoramiento de suelos

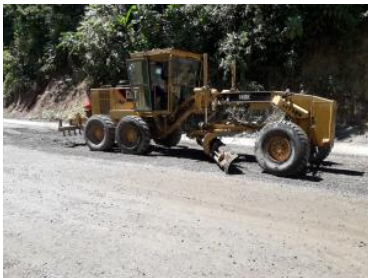
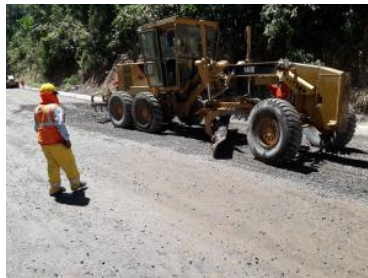
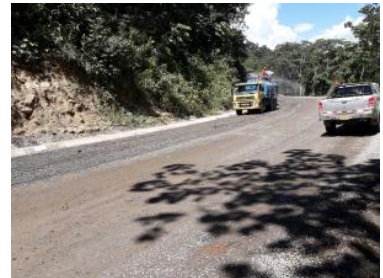
19

**CDescripcion\_\_\_\_\_:**  
En la progresiva KM 73+570 se esta escaificando el material de base colocado anteriormente, humedeciendo y compactando para el reacondicionamiento de la superficie.

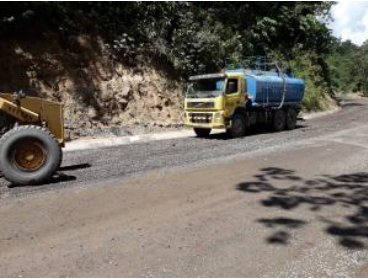
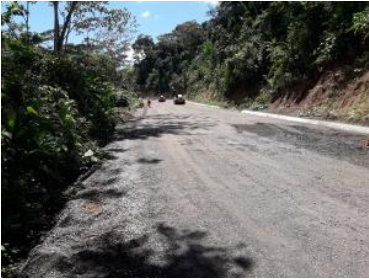
20

**CDescripcion\_\_\_\_\_:**  
Entre las progresivas Km. 73500 a la 79+830 se esta reacondicionando la superficie de apoyo , utilizando una motoniveladora, dos compactadoras de rodillo, un camión cisterna .

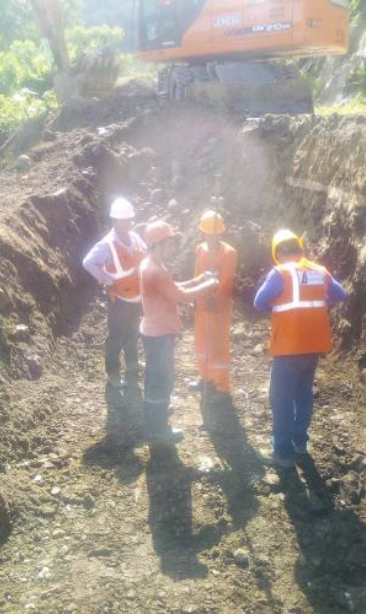
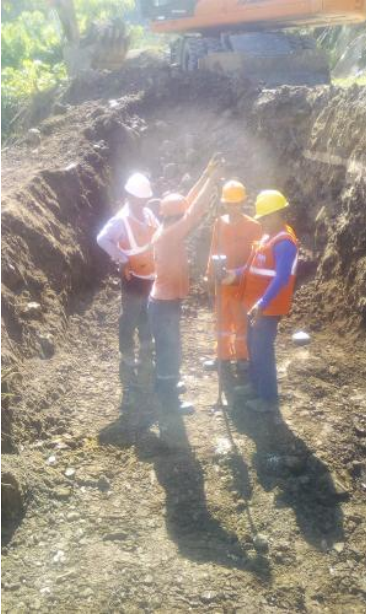
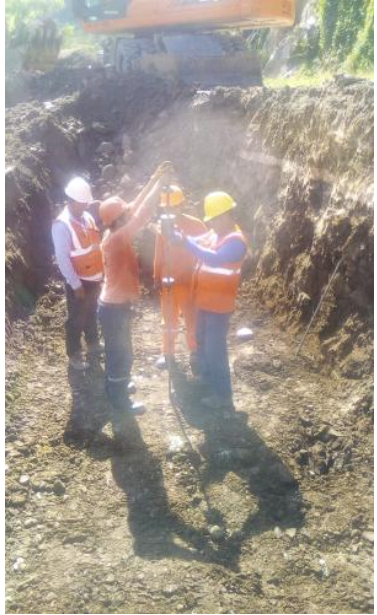
21

**CDescripcion\_\_\_\_\_:**  
En la progresiva Km. 39+600 se realiza el ensayo DPL, para saber a que profundidad llegara la excavación.
