BITACORA ELECTRÓNICA DE OBRA

REGISTRO DE LA BITACORA Y FOTO DEL CUADERNO DE OBRA

Confir ma Bitaco ra:	Nro Inform e:	Fecha Informe:	Nombre De La Obra:	Personal Encargado:
Si	77	23-04-2019	Carretera Juanjui-Tocache, tramo Pizana - La Polvora - Pizarron - Perlamayo - Campanilla	BORIS WALTER AYLLÓN CARCELÉN

Visita de seguimiento en campo de las actividades del contrato principal y adicionales aprobados como: Excavación, rellenos, refuerzos metálicos, encofrados y desencofrados, vaciados de muros de concreto y mejoramiento de suelos. también estan ejecutando actividades de mantenimiento vial.

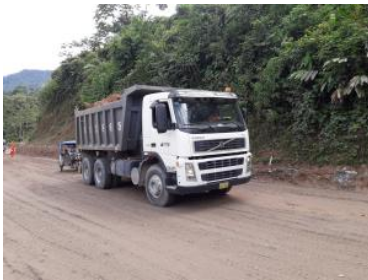
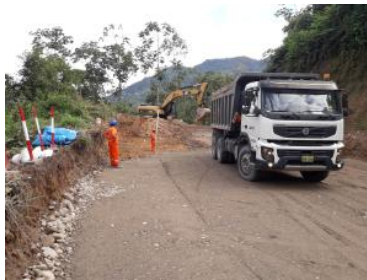
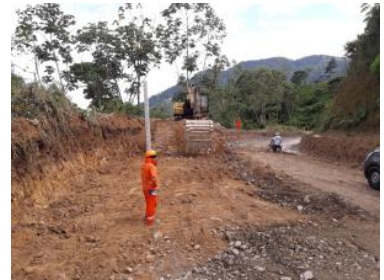
2

Entre la progresiva 38+080 a 38+200 se esta realizando mejoramiento de los suelos en el margen izquierdo de la vía

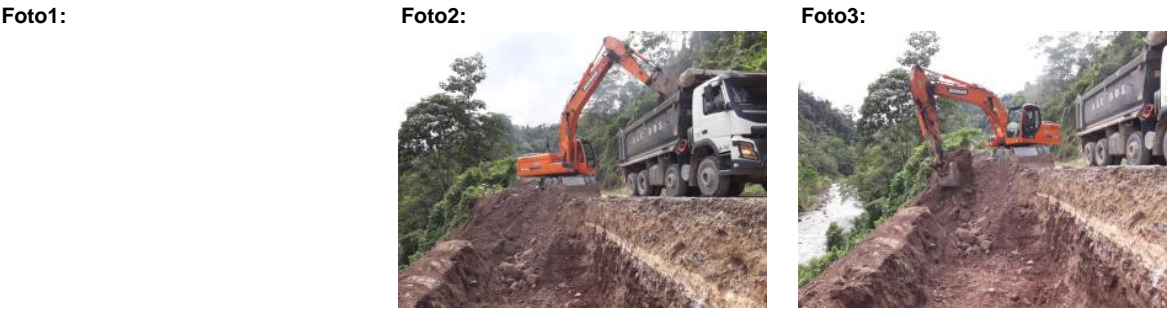
8

CDescripcion_____:
En la progresiva 40+460 se continua con la excavación luego de hacerle el ensayo DPL , utilizando excavadora de ruedas neumáticas

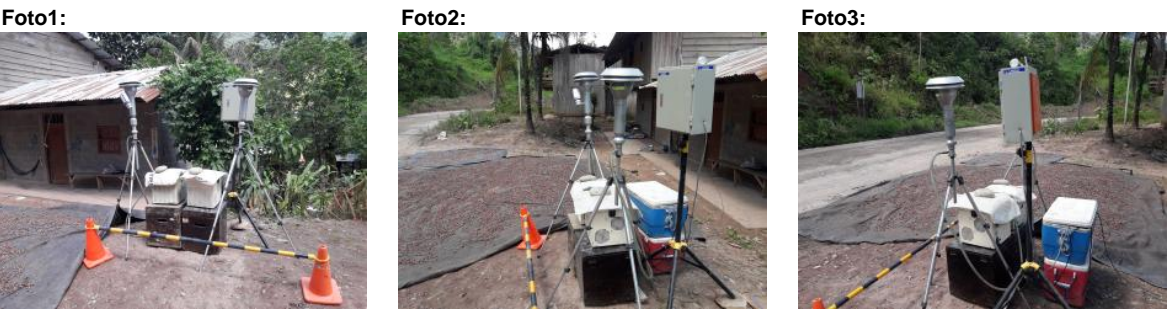
9

CDescripcion_____:
En la progresiva Km. 60+360 se ha reubicado la estación de medición de aire

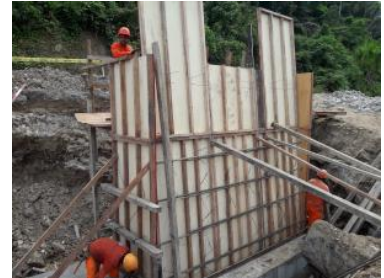
11

CDescripcion_____:
 En la progresiva Km. 40+460 se esta realizando el encofrado de madera para muro

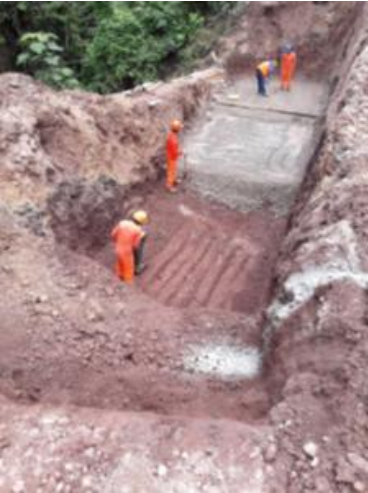
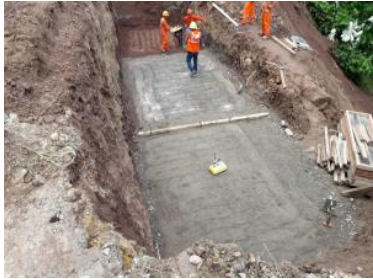
13

CDescripcion_____:
Entre las progresivas Km. 41+348,50 a la 41+371.50 se ha realizado una excavación donde se ubicara muros ciclópeos, se ha efectuado un relleno y se ha compactado, se verifican el porcentaje de compactación utilizando un densímetro nuclear
