BITACORA ELECTRÓNICA DE OBRA

REGISTRO DE LA BITACORA Y FOTO DEL CUADERNO DE OBRA

Confirma Bitacora: Si	Nro Informe: 77	Fecha Informe: 23-04-2019	Nombre De La Obra: Carretera Juanjui-Tocache, tramo Pizana - La Polvora - Pizarron - Perlamayo - Campanilla	Personal Encargado: BORIS WALTER AYLLÓN CARCELÉN
---------------------------------	---------------------------	-------------------------------------	--	---

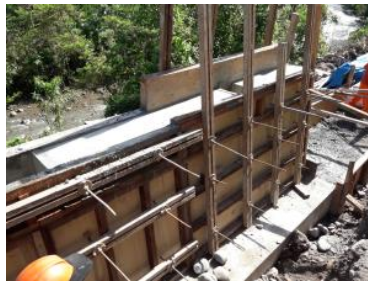
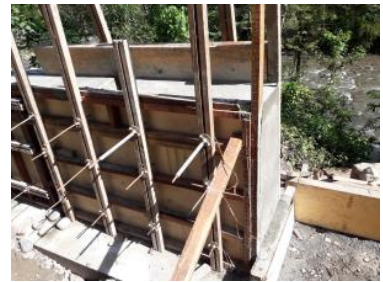
5

CDescripcion_____:
 En la progresiva 39 +440 se esta desencofrando las caras laterales del muro reforzado vaciado ayer

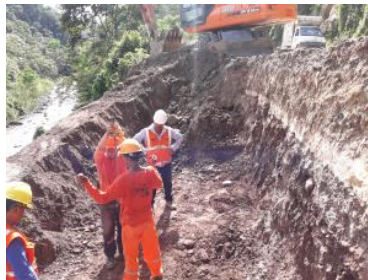
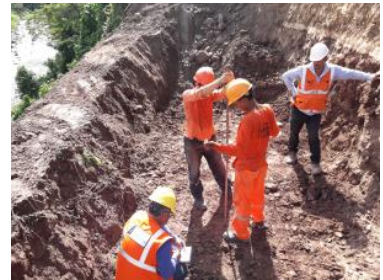
6

CDescripcion_____:
 En la progresiva Km, 39+400 se ha realizado la excavación y se esta efectuando el ensayo DPL

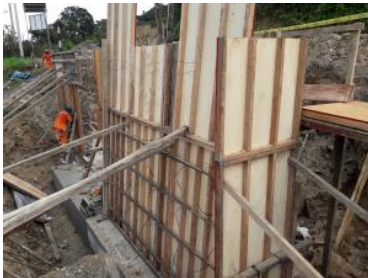
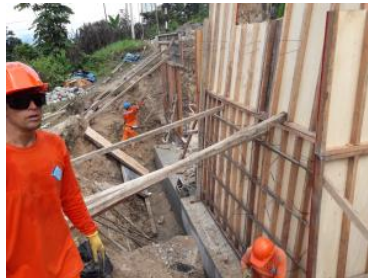
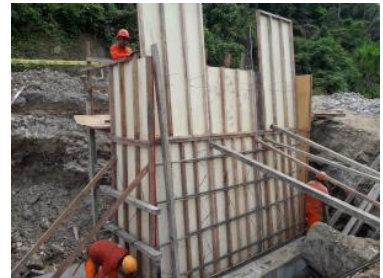
11

En la progresiva Km. 40+460 se esta realizando el encofrado de madera para muro

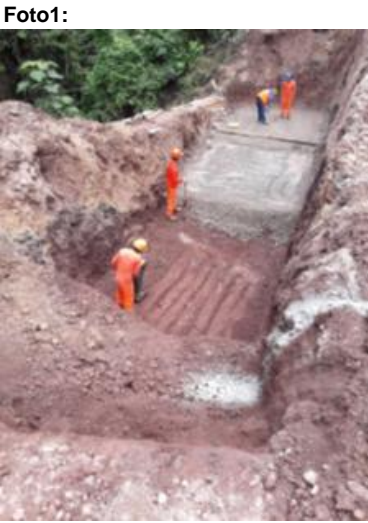
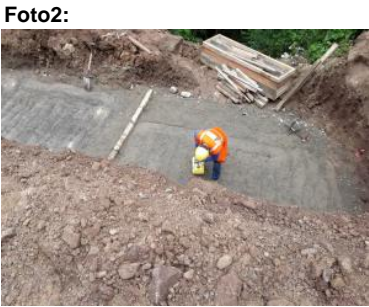
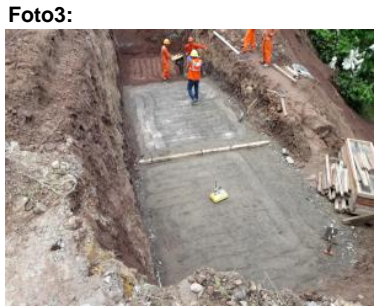
13

CDescripcion_____:
Entre las progresivas Km. 41+348,50 a la 41+371.50 se ha realizado una excavación donde se ubicara muros ciclópeos, se ha efectuado un relleno y se ha compactado, se verifican el porcentaje de compactación utilizando un densímetro nuclear

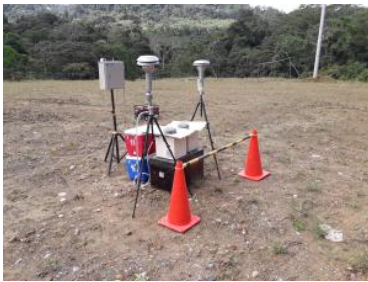
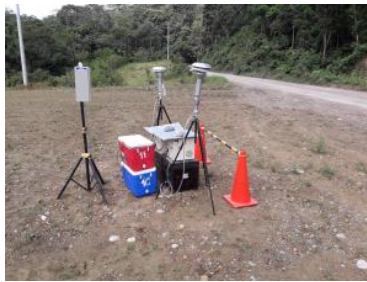
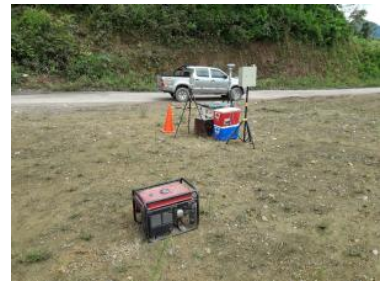
14

CDescripcion_____:
En la progresiva Km. 54+400 se ha ubicado una estación ambiental de monitoreo del aire.

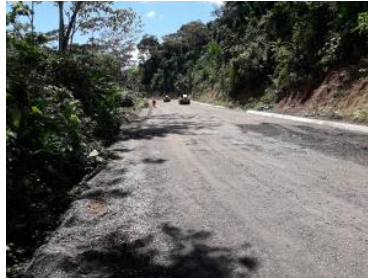
20

CDescripcion_____:
Entre las progresivas Km. 73500 a la 79+830 se esta reacondicionando la superficie de apoyo , utilizando una motoniveladora, dos compactadoras de rodillo, un camión cisterna

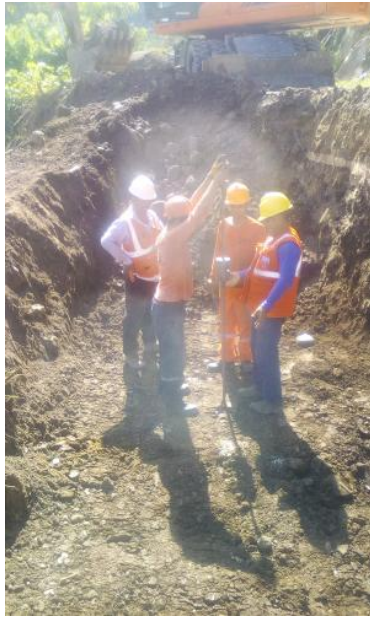
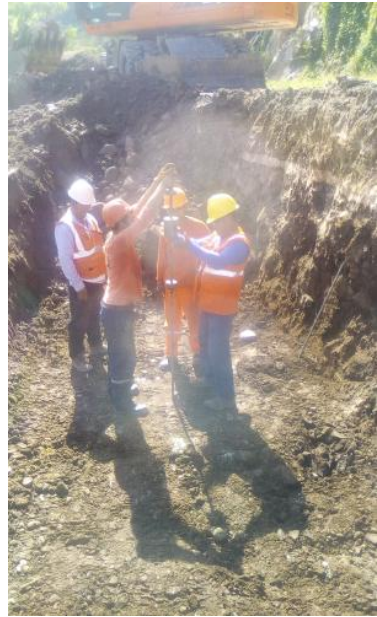
21

CDescripcion_____:
En la progresiva Km. 39+600 se realiza el ensayo DPL, para saber a que profundidad llegara la excavación.
