BITACORA ELECTRÓNICA DE OBRA

Confirma Bitacora: Si	Nro Informe: B O 005	Fecha Informe: 23-04-2019	Nombre De La Obra: Carretera Oyon - Ambo, Tramo I: Oyon - Desvío Cerro de Pasco	Personal Encargado: VILCHEZ ESPINOZA JOHNATHAN ARTURO
---------------------------------	-----------------------------------	-------------------------------------	--	--

Panel Fotográfico de la Bitacora de Obras

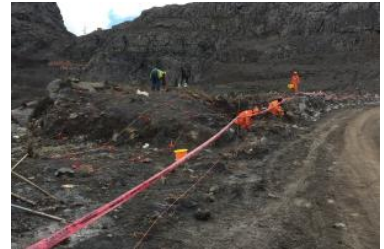
Foto3:

4 En la progresiva 165+300, se preparan los trabajos de voladura con explosivos, programados para la 1:00 pm. El transito fue paralizado a partir de las 12:30 hasta las 2:00 pm aproximadamente.

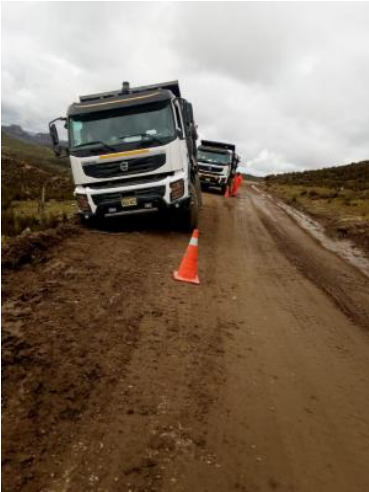
Foto2:

CDescripcion _____:
Debido a la gran congestión de vehículos pesados por los trabajos de DME del proyecto del tramo II con 60 volquetes aproximadamente, el transito en la zona se ésta viendo afectado, incluso se a registrado incidente con un volquete del contratista del tramo II (imagen 02), asimismo la vía se aprecia muy desgastada. Cabe resaltar que gran parte de la vía para este recorrido, presenta partes angostas, en consecuencia empeora el transito y genera mayor congestión en la zona.

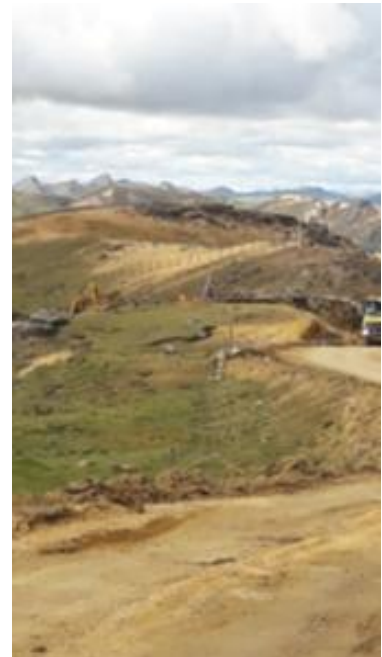
Foto3:

En la progresiva 176+800 se realizan trabajos de nivelación topográfica.
