## BITACORA ELECTRÓNICA DE OBRA

### REGISTRO DE LA BITACORA Y FOTO DEL CUADERNO DE OBRA

<b>Confir ma Bitaco ra:</b>	<b>Nro Inform e:</b>	<b>Fecha Informe:</b>	<b>Nombre De La Obra:</b>	<b>Personal Encargado:</b>
Si	77	23-04-2019	Carretera Juanjui-Tocache, tramo Pizana - La Polvora - Pizarron - Perlamayo - Campanilla	BORIS WALTER AYLLÓN CARCELÉN

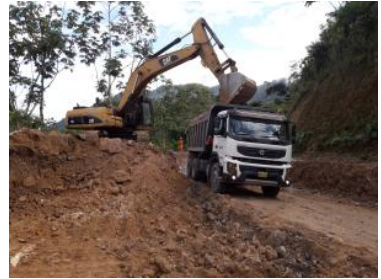
Visita de seguimiento en campo: carga de material excavado producto del mejoramiento de suelos

En la progresiva Km. 38+180 se esta excavando y cargando el material producto del mejoramiento de suelos

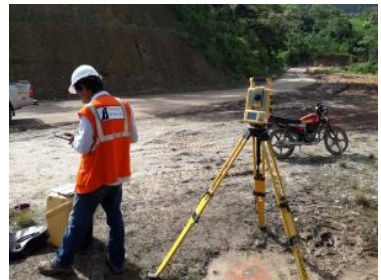
Visita de seguimiento en campo; Control topográfico del mejoramiento de suelos

En la progresiva Km. 38+300 se esta efectuando el control topográfico de las labores de mejoramiento de suelos

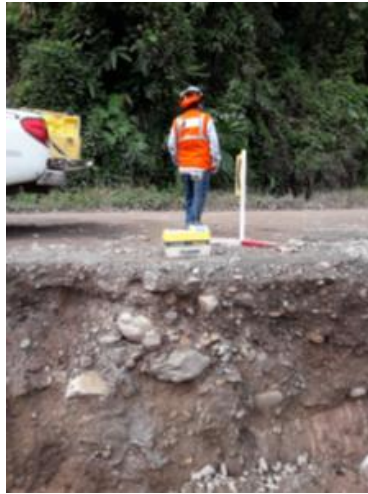
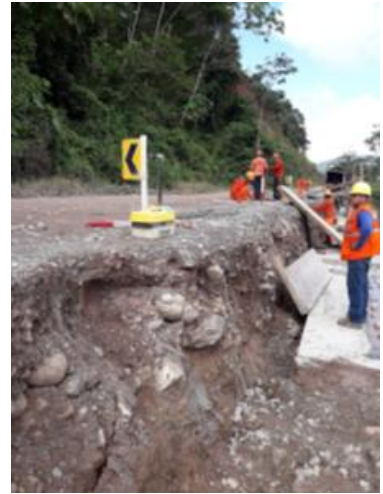
Visita de seguimiento en campo: Toma de densidades de campo

En la excavación Km. 39+469 se esta tomando las densidades de campo utilizando densímetro nuclear

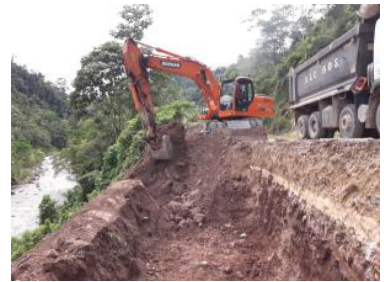
**Actividades:**  
 Visita de seguimiento en campo: Excavación a maquina para muro

**CDescripcion\_\_\_\_\_:**  
 En la progresiva 40+460 se continua con la excavación luego de hacerle el ensayo DPL , utilizando excavadora de ruedas neumáticas

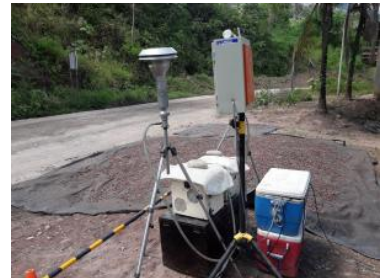
**Actividades:**  
 Visita de seguimiento en campo: Medición Ambiental

**CDescripcion\_\_\_\_\_:**  
 En la progresiva Km. 60+360 se ha reubicado la estación de medición de aire

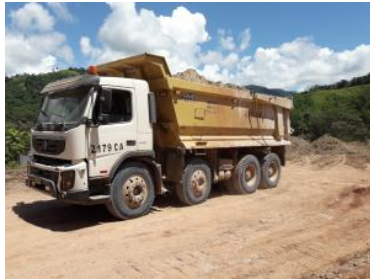
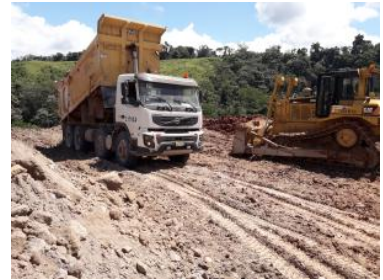
**Actividades:**  
 Visita de seguimiento en campo: Transporte de material de derrumbes a DME

**CDescripcion\_\_\_\_\_:**  
 En la progresiva 67+400 se ubica un DME donde se están acopiando el material producto de los derrumbes y mejoramientos

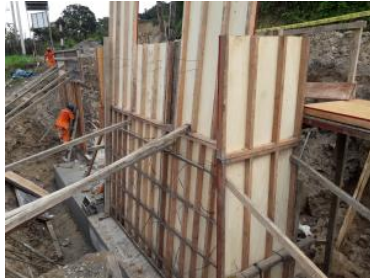
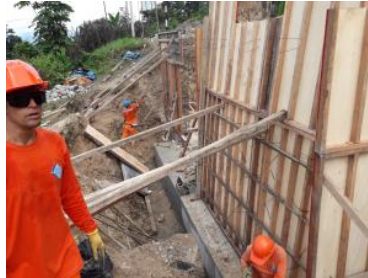
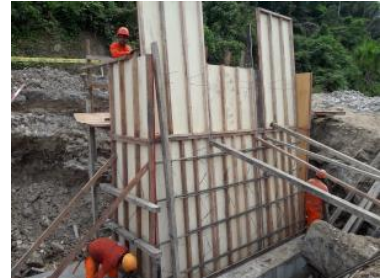
**Actividades:**  
 Visita de seguimiento en campo: Encofrado de muro

**CDescripcion\_\_\_\_\_:**  
 En la progresiva Km. 40+460 se esta realizando el encofrado de madera para muro

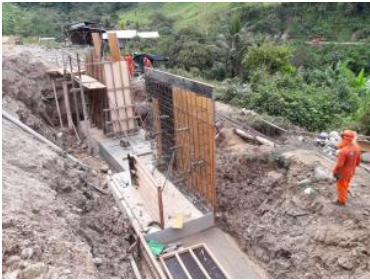
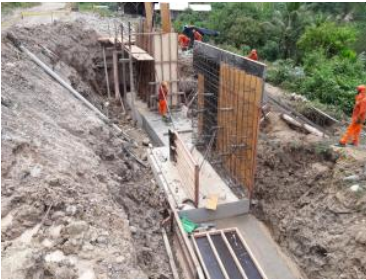
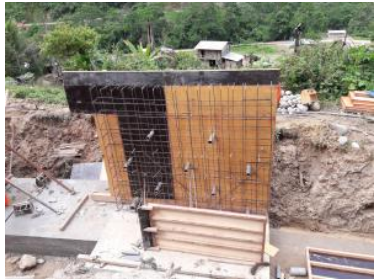
**Actividades:**  
Visita de seguimiento en campo: Refuerzo metálico en muro

**CDescripcion\_\_\_\_\_:**  
En la progresiva Km. 41+600 se observa el refuerzo metálico del muro, el encofrado y los tubos de subdrenaje .

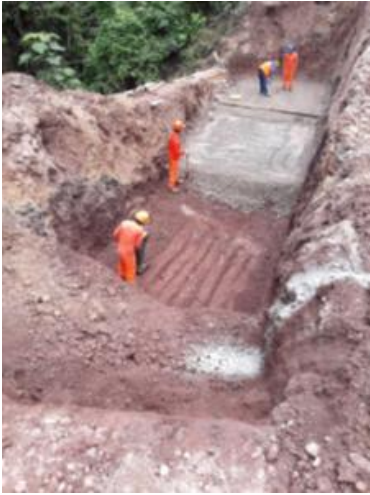
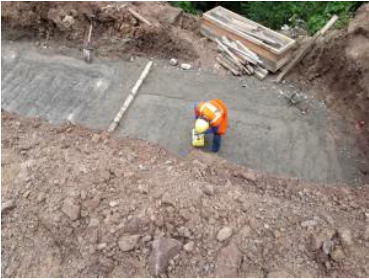
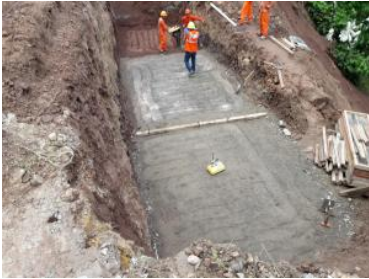
**Actividades:**  
Visita de seguimiento en campo: Excavación, Compactación y relleno

**CDescripcion\_\_\_\_\_:**  
Entre las progresivas Km. 41+348,50 a la 41+371.50 se ha realizado una excavación donde se ubicara muros ciclópeos, se ha efectuado un relleno y se ha compactado, se verifican el porcentaje de compactación utilizando un densímetro nuclear

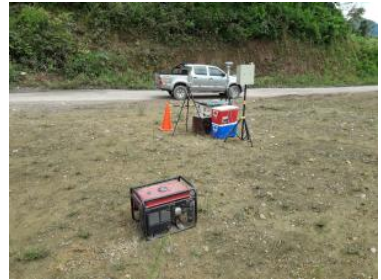
**Actividades:**  
Visita de seguimiento en campo: Estación de medición ambiental

**CDescripcion\_\_\_\_\_:**  
En la progresiva Km. 54+400 se ha ubicado una estación ambiental de monitoreo del aire.

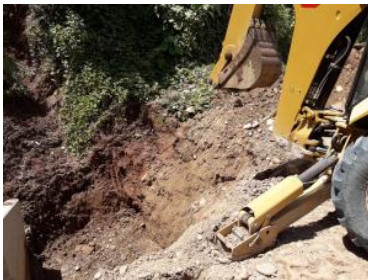
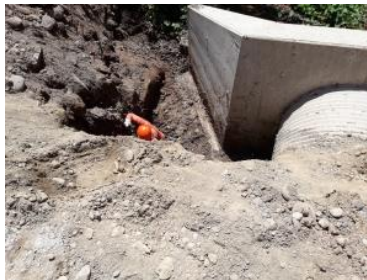
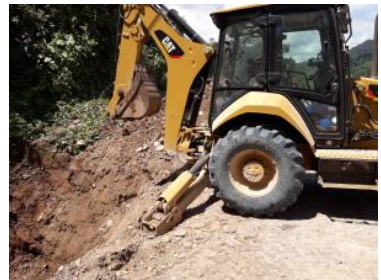
**Actividades:**  
Visita de seguimiento en campo: Excavación y relleno en zona de alcantarilla

**CDescripcion\_\_\_\_\_:**  
En la progresiva Km. 64+559 se realiza la excavación en las zonas de cabezales de alcantarillas para realizar luego el relleno homogéneo del mismo. Se utiliza un equipo retroexcavador.

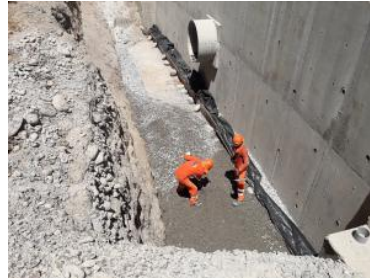
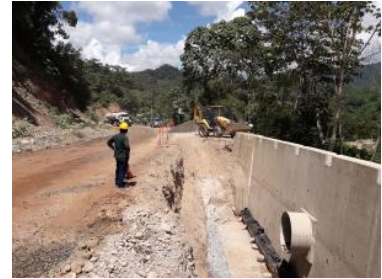
**Actividades:**  
 Visita de seguimiento en campo: Excavación a los margenes de los muros para iniciar relleno

**CDescripcion\_\_\_\_\_:**  
 En la progresiva Km. 68+500 se ubica un muro con alcantarilla, donde se ha excavado los margenes del muro para luego iniciar el relleno

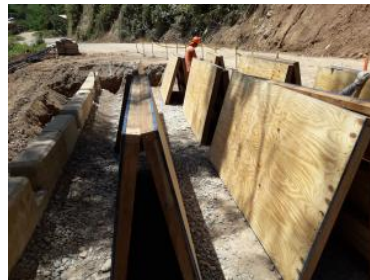
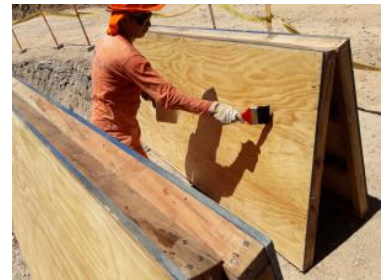
**Actividades:**  
 Visita de seguimiento en campo: Preparación de encofrado para muros

**CDescripcion\_\_\_\_\_:**  
 En la progresiva Km. 67+720 se esta realizando la preparación de la madera para el encofrado de muros

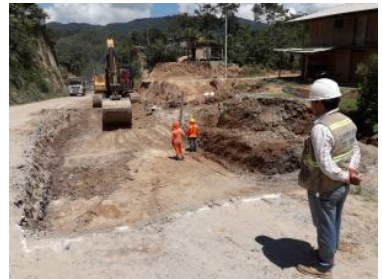
**Actividades:**  
Visita de seguimiento en campo: Excavación para mejoramiento de suelos

**CDescripcion\_\_\_\_\_:**  
En la progresiva KM. 68+100 a 68+420 se esta realizando el mejoramiento de suelos

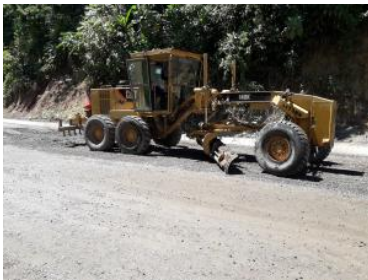
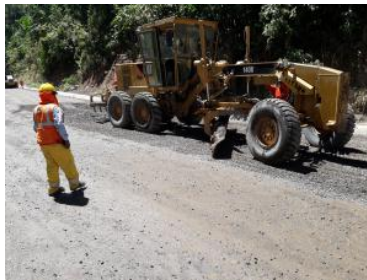
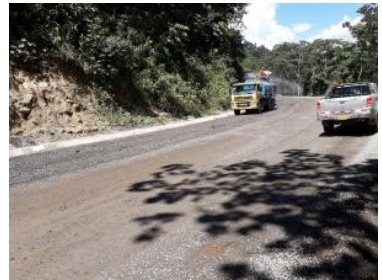
**Actividades:**  
Visita de seguimiento en campo: Escarificación de la superficie con motoniveladora

**CDescripcion\_\_\_\_\_:**  
En la progresiva KM 73+570 se esta escaificando el material de base colocado anteriormente, humedeciendo y compactando para el reacondicionamiento de la superficie.

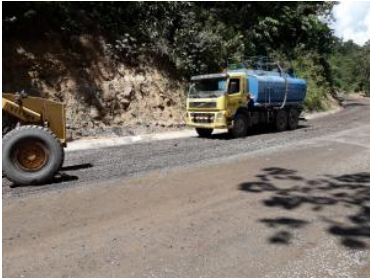
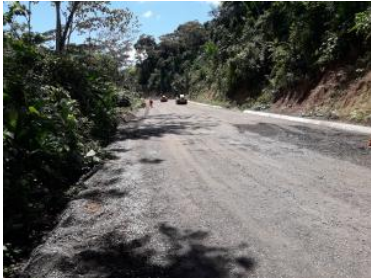
**Actividades:**  
Visita de seguimiento en campo: Reacondicionamiento de la superficie

**CDescripcion\_\_\_\_\_:**  
Entre las progresivas Km. 73500 a la 79+830 se esta reacondicionando la superficie de apoyo , utilizando una motoniveladora, dos compactadoras de rodillo, un camión cisterna

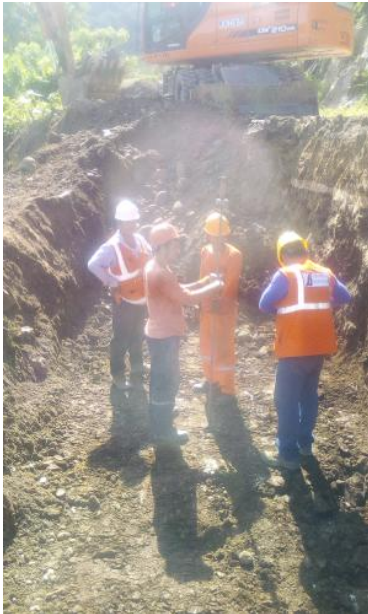
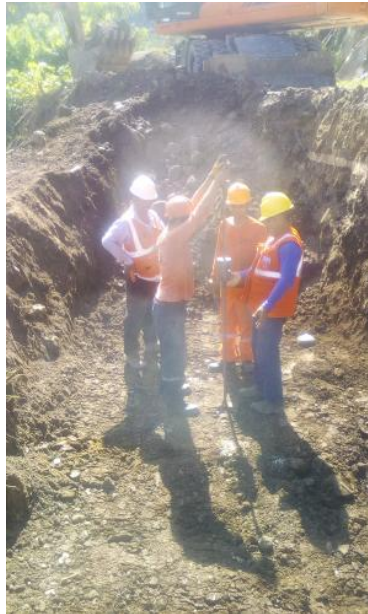
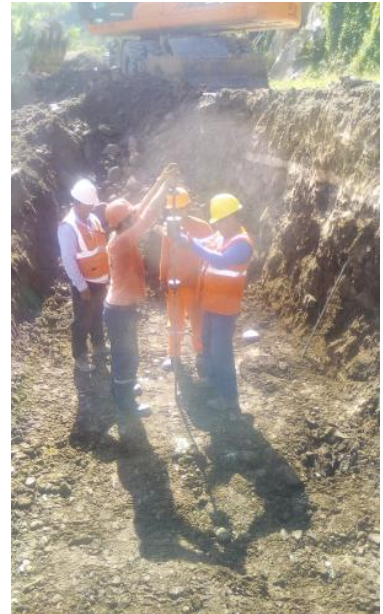
Visita de seguimiento en campo: Ensayo DPL

En la progresiva Km. 39+600 se realiza el ensayo DPL, para saber a que profundidad llegara la excavación.
