## BITACORA ELECTRÓNICA DE OBRA

### REGISTRO DE LA BITACORA Y FOTO DEL CUADERNO DE OBRA

<b>Confir ma Bitaco ra:</b>	<b>Nro Inform e:</b>	<b>Fecha Informe:</b>	<b>Nombre De La Obra:</b>	<b>Personal Encargado:</b>
Si	77	23-04-2019	Carretera Juanjui-Tocache, tramo Pizana - La Polvora - Pizarron - Perlamayo - Campanilla	BORIS WALTER AYLLÓN CARCELÉN

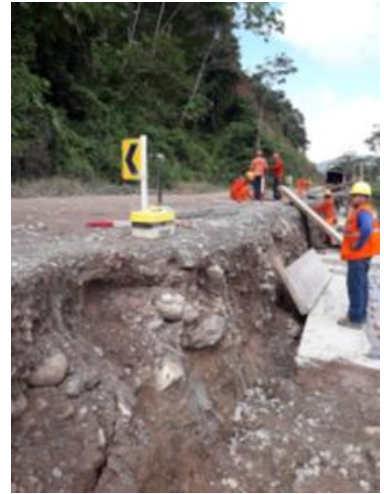
7

En la excavación Km. 39+469 se esta tomando las densidades de campo utilizando densímetro nuclear

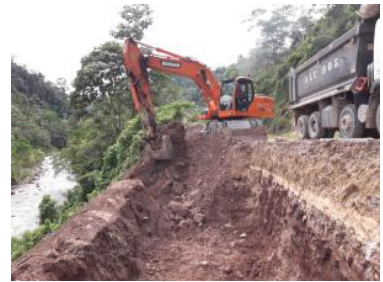
8

**CDescripcion\_\_\_\_\_:**  
 En la progresiva 40+460 se continua con la excavación luego de hacerle el ensayo DPL , utilizando excavadora de ruedas neumáticas

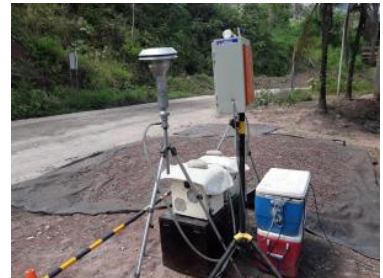
9

**CDescripcion\_\_\_\_\_:**  
 En la progresiva Km. 60+360 se ha reubicado la estación de medición de aire

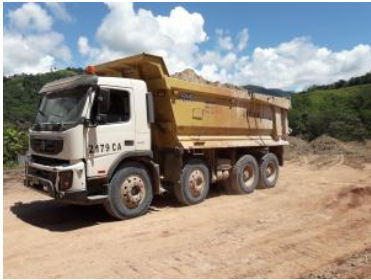
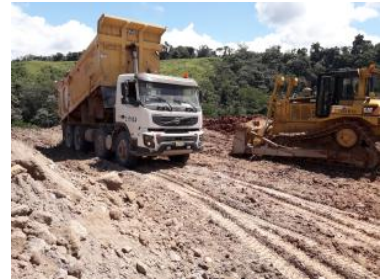
10

**CDescripcion\_\_\_\_\_:**  
 En la progresiva 67+400 se ubica un DME donde se están acopiando el material producto de los derrumbes y mejoramientos

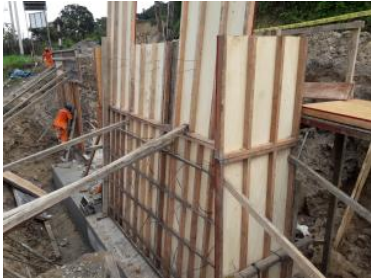
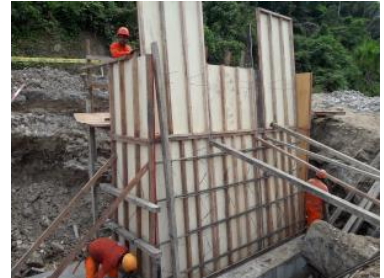
11

**CDescripcion\_\_\_\_\_:**  
 En la progresiva Km. 40+460 se esta realizando el encofrado de madera para muro

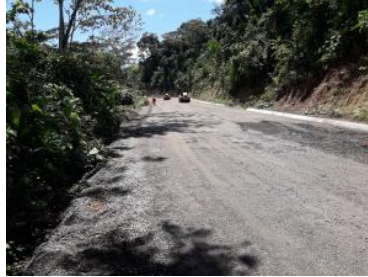
20

Entre las progresivas Km. 73500 a la 79+830 se esta reacondicionando la superficie de apoyo , utilizando una motoniveladora, dos compactadoras de rodillo, un camión cisterna
