BITACORA ELECTRÓNICA DE OBRA

Confirma Bitacora: Si	Nro Informe: 89	Fecha Informe: 30-03-2019	Nombre De La Obra: Saldo de Obra Carretera Rodriguez de Mendoza - Empalme Ruta N.PE-5N (La Calzada), Tramo: Selva Alegre - Empalme Ruta N. PE-5N (La Calzada)	Personal Encargado: MONTALVO GARCIA KATHLEEN					
Foto Bitacora:	Foto Bitacora 2:	Foto Bitacora 3:	Foto Bitacora 4:	Foto Bitacora 5:	Foto Bitacora 6:

Panel Fotográfico de la Bitacora de Obras

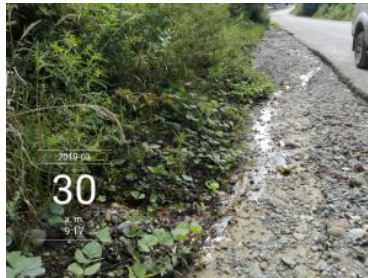
1

- Se observó en la progresiva Km 22+860.00, el colpaso de subdren, el cual está originando la filtración del agua por las capas de la carretera, es necesario que se atienda este problema, para evitar el deterioro excesivo.

Actividades:
Colapso de subdren Km22+860.00

CDescripcion_____:
Se observó en la progresiva Km 22+860.00, el colpaso de subdren, el cual está originando la filtración del agua por las capas de la carretera, es necesario que se atienda este problema, para evitar el deterioro excesivo del material de sub base.

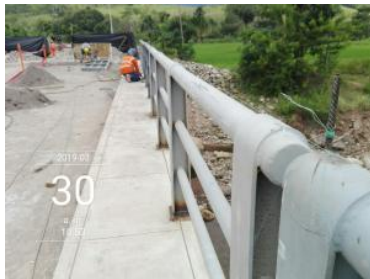
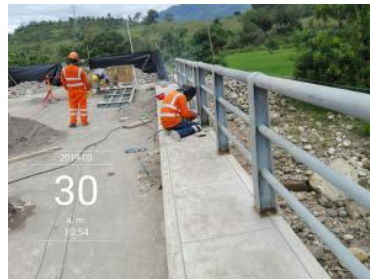
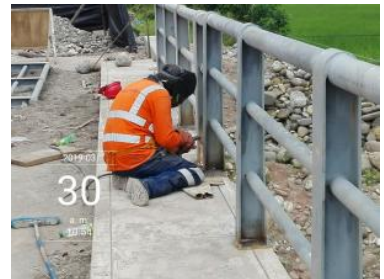
7

Actividades:
 Soldadura en barandas del lado derecho en Pte. Ochique

Se observó los trabajos de soldadura de barandas, correspondiente al lado derecho del puente Ochique.
